Flatbyveien 5, 1930 AURSKOG

**Frittliggende landlig enebolig med
romslig tomt på over 1,7 mål.
Solrik hage med plass til feks stor
garasje og dyrehold**

Befaringsdato: 20.02.2024 Rapportdato: 21.02.2024 Oppdragsnr.: 10816-24023 Referansenummer: XZ6564

Tilstandsrapport

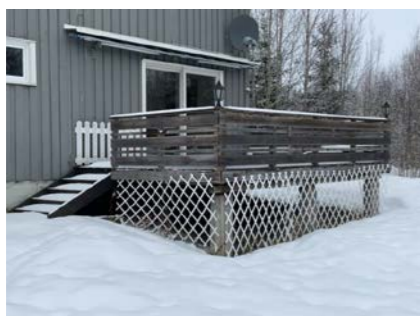
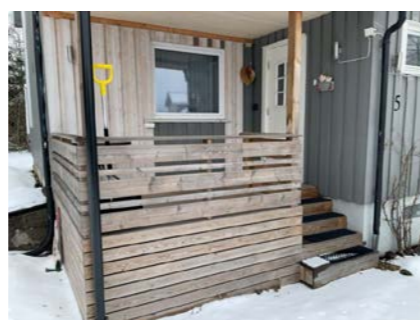
TG 3 Utvendige trapper

Følgende har i vedlagte tilstandsrapport oppnådd tilstandsgrad 3 - store eller alvorlig avvik:
- Utvendig > Utvendige trapper: Det mangler rekkverk på trapp til terrasse. Tiltak: Rekkverk må monteres for å lukke avviket.

Tretrapp til terrasse.

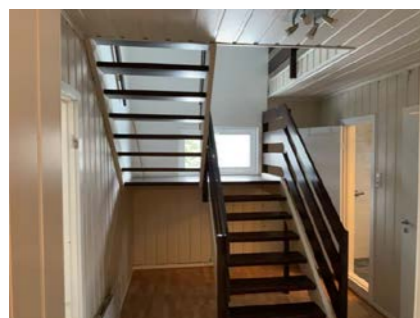
TG 3 Innvendige trapper - 2

Rett tretrapp mellom kjeller og 1. etasje i tilbygd del.

- Åpninger er såpass store at det ut ifra sikkerhetsmessige forhold anbefales å lage mindre åpninger.
- Rekkverk må monteres for å lukke avviket.
- Trappen må påregnes skiftes ut.
- Håndløper må monteres på vegg for å tilfredsstille krav på byggetidspunktet.

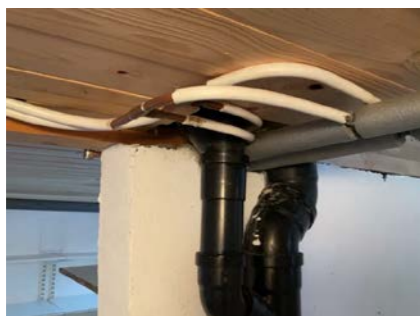
TG 2 Avløpsrør

- Tekniske installasjoner > Avløpsrør: Mer enn halvparten av forventet brukstid er passert på innvendige avløpsledninger. Det er ikke behov for utbedringstiltak siden anlegget fungerer i dag, men ut ifra alder kan skader plutselig oppstå på eldre anlegg.

Innvendige avløpsrør er av plast. Antas hovedsaklig å være fra 1980.

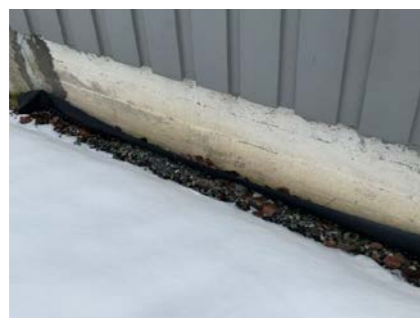
TG 2 Grunnmur og fundamenter

- Tomteforhold > Grunnmur og fundamenter: Det er sprekker/riss enkelte steder i grunnmuren. Lokal utbedring må utføres.

Bygningen har grunnmur av betong/sparesteinsmur på opprinnelig del og grunnmur av murte lettklinkerblokker på tilbygd del.

- Lokal utbedring må utføres.

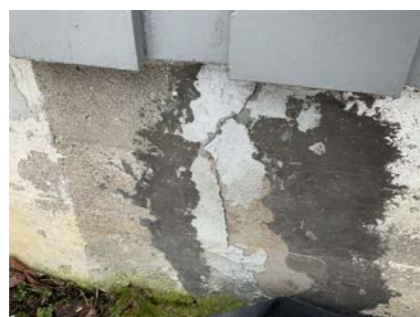
TG 2 Terrengforhold

Tomten er hovedsaklig flat rundt boligen.
