# Tilstandsrapport

Borettslagsleilighet

Parkgata 14 B, 2317 HAMAR

Befaringsdato: 09.09.2025

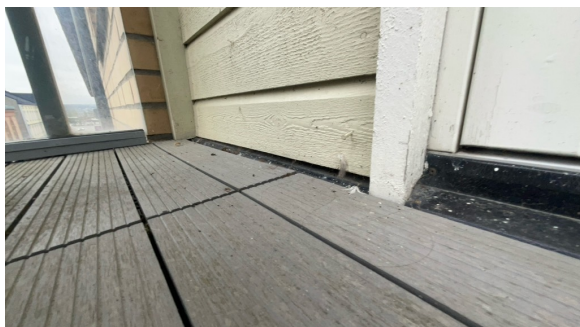
- Uten tilstrekkelig lufting bak bordkledningen kan fuktighet som trenger inn bak bordene eller gjennom veggen innenfra ikke tørke opp. Dette skaper ideelle forhold for råtesopp og muggvekst.

Lufting av kledningen er ikke iht. dagens anbefalte løsning, men heller ikke dårligere enn normal løsning ved bygningens byggeår.

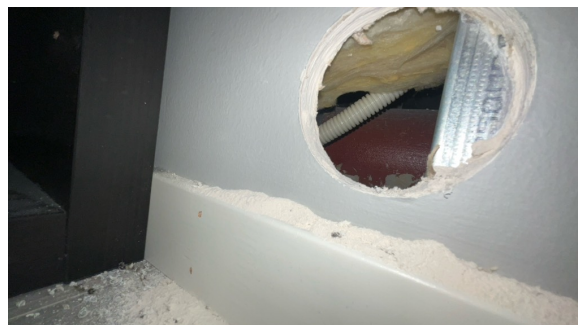
Hulltaking foretatt fra bod mot bad. Ved bruk av fuktindikator på utsatte steder registrerte jeg ingen unormale verdier. Det var ikke synlig trevirke inne i vegg til å utføre fuktmåling.

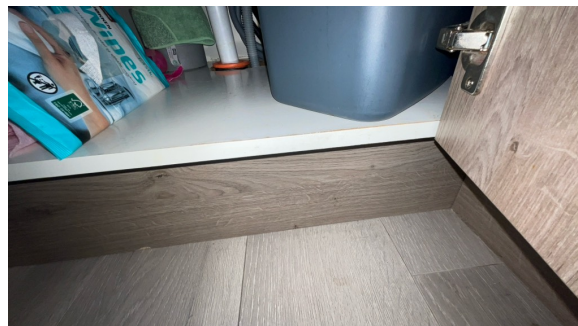
Fuktskjolder/svelling i bunnplate i benkeskap. Ved bruk av fuktindikator registrerte jeg ingen unormale verdier. Komfyrvakt anbefales montert. Tilstandsgrad gitt pga. nevnte forhold.

Fuktskjolder/svelling i bunnplate i benkeskap.
