# Tilstandsrapport

📍 Fagertunvegen 7, 8660 MOSJØEN

# gnr. 103, bnr. 395

Oppdragsnr.: 14188-1219

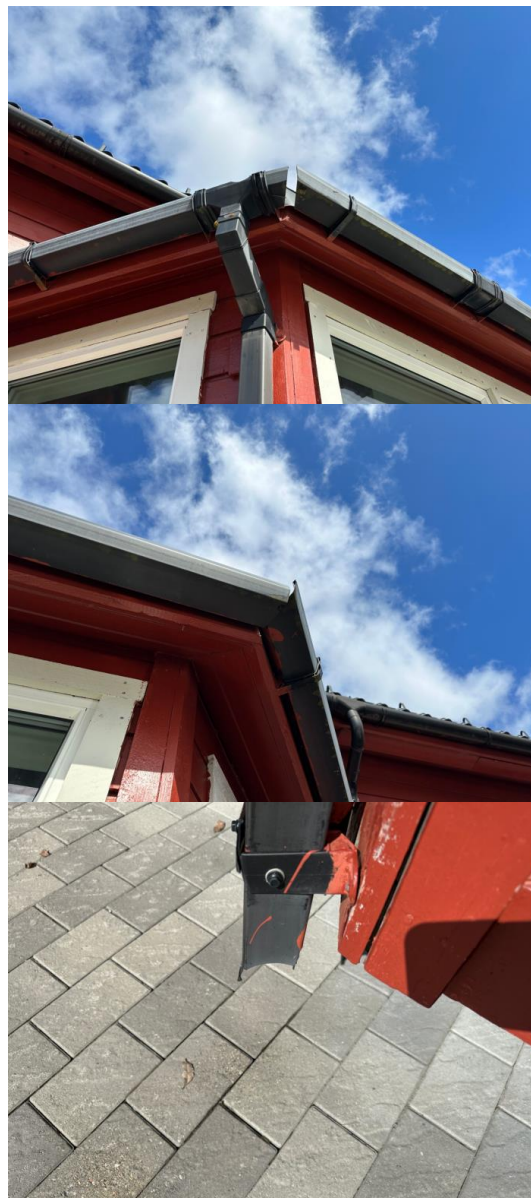
Takrenne og nedløp av plast.

- Takrenner/nedløp har store lekkasjer.
- Det er ikke tilfredsstillende bortledning av vann fra taknedløp ved grunnmur.

Det er bekreftet at det vil bli montert nye takrenner av Nordland tak i uke 21. Avviket vil bli lukket når dette er utført.

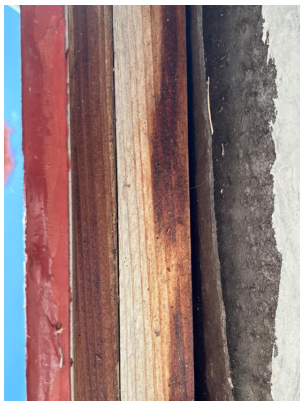
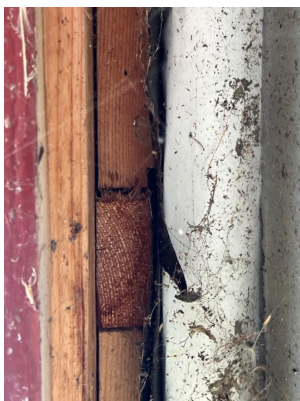
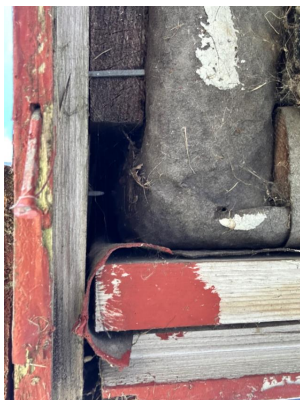
Ingen lufting

Mangler musebånd i flere hjørner.

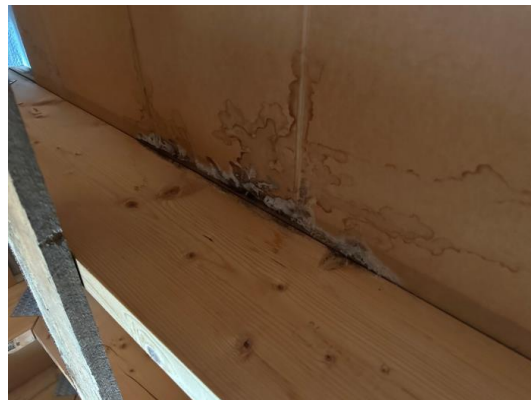
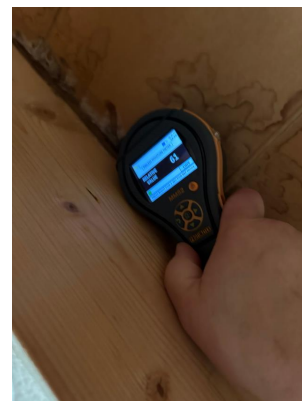
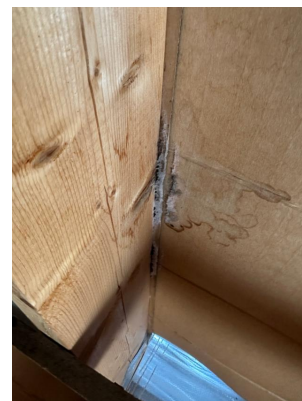
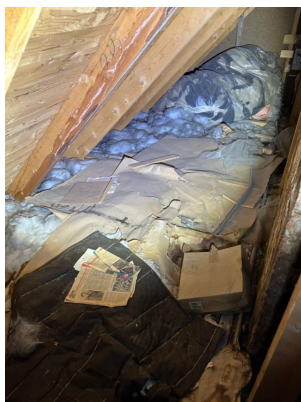
Fuktskade

Ingen ventilering av kladloft på hoveddel.

- Det er begrenset/dårlig ventilering av takkonstruksjonen.
- Det er registrert symptom på fuktskader i konstruksjonen.

Ingen ventilering av kaldloft på hoveddel. Registrert fuktskader på kaldloft ved tilbygget del, tørt ved befaring. Ingen adkomst til konstruksjon over karnapp.

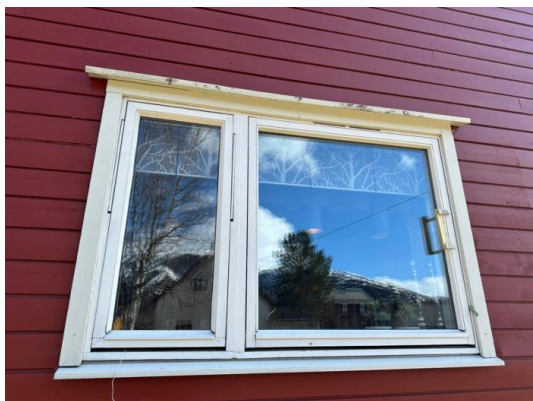
Vindu på kjøkken kunne ikke åpnes, noe av beslag stikker ut.

- Det er påvist avvik rundt innsettsdetaljer.
- Det er påvist at enkelte vinduer er vanskelig å åpne/lukke.
- Karmene i vinduer er slitte og det er sprekker i treverket.

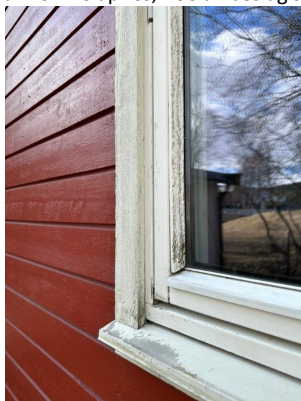
Slitasje utvendig og omramming er satt helt ned i vannsebeslag.

Utvendige omrammingsbord på vinduer er satt helt ned på beslag, skadeutsatt løsning med fuktopptrekk og påfølgende råteskader.

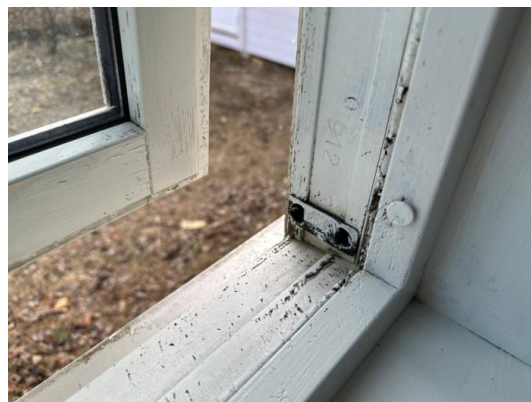
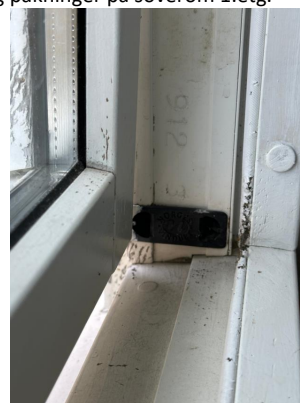
Skader på karm og pakninger på soverom 1.etg.

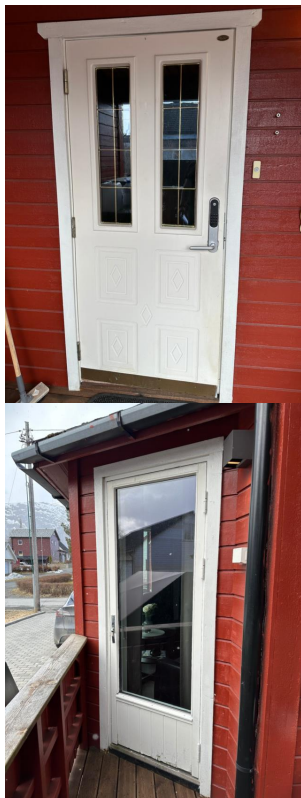
Værslitt balkongdør.

- Karmene i dører er værslitte utvendig og det er sprekker i trevirket.

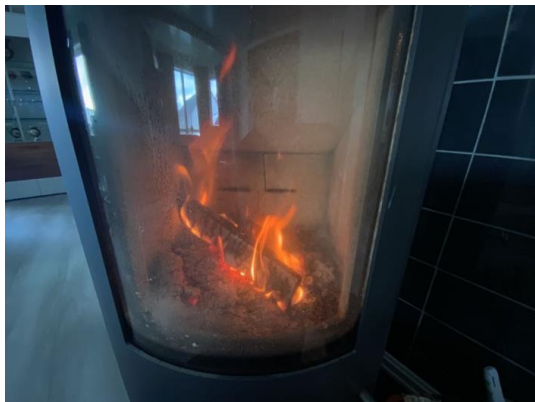
Sprekk i ildfast stein.

- Pipevanger er ikke synlige.
- Ildfast stein har sprekker.

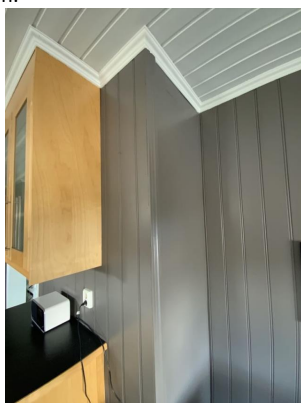
En pipevange er kledd på kjøkken.

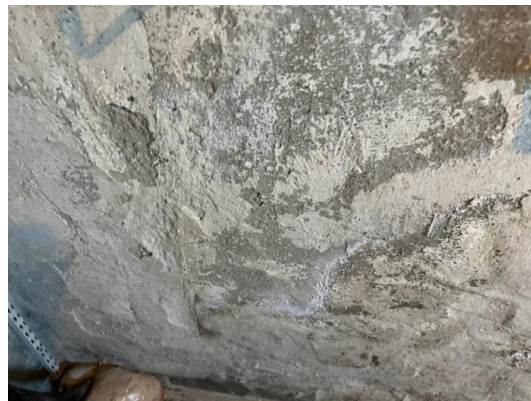
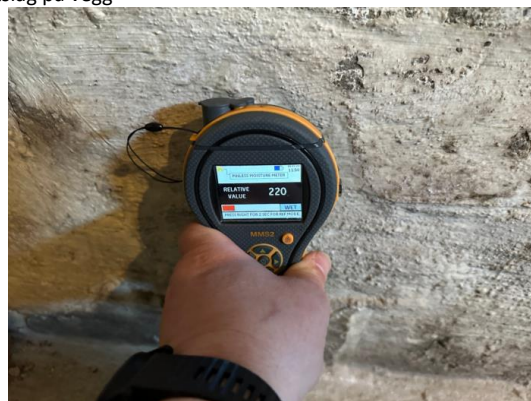
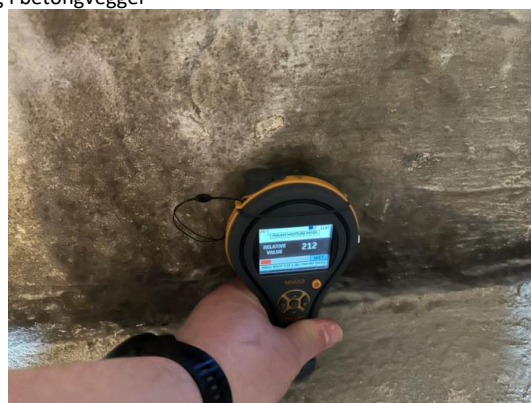
Saltutslag på vegg

Fuktig i betongvegger

- Det er påvist indikasjoner på noe fuktgjennomtrenging inn i kjellermur.
- Det er påvist indikasjoner på noe fuktgjennomtrenging i kjellergulv.

- Det påviste fuktnivå gir grunn til å overvåke konstruksjonen jevnlig for å se utvikling over tid, og eventuelt foreta tiltak for å unngå fuktskader.

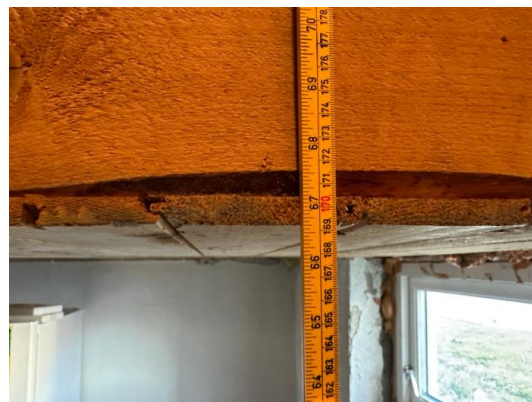
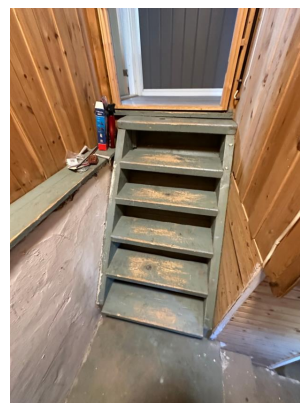
Lav frihøyde

Bratt tretrapp

- Håndløper bør monteres, men det var ikke krav på byggetidspunktet.
- Rekkverk må monteres for å lukke avviket.
- Det bør gjøres lokale tiltak.

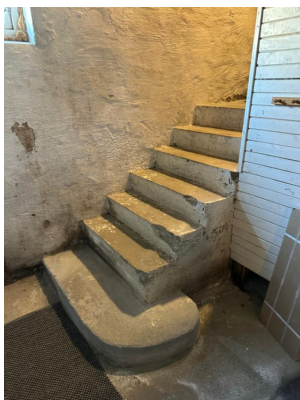
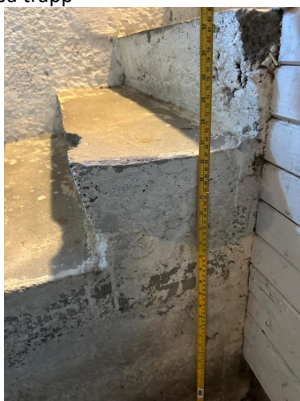
Mangler rekkverk på trapp

Krav til rekkverk ved høyde over 50cm

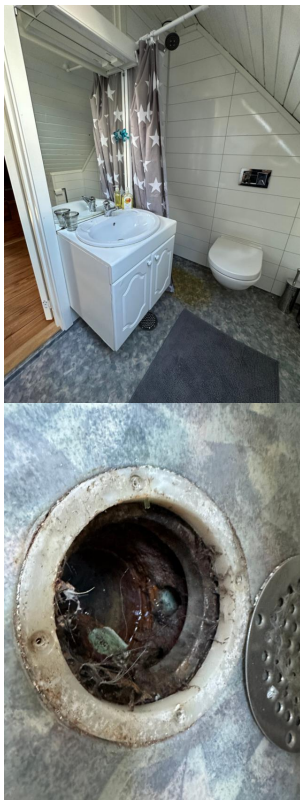
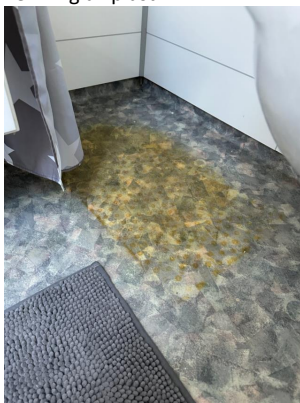
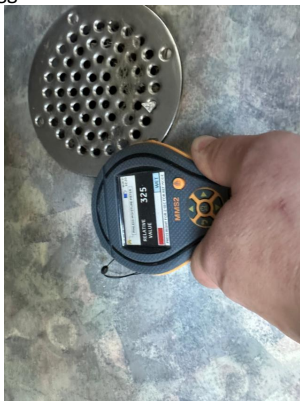
Eldre soilsluk med klemring av plast.

Misfarging av belegg

Fukt rundt sluk

- Målt forhøyet fuktverdier rundt sluk.
- Rust i soilsluk.
- Misfarging av belegg.
- Ingen bunnlister på baderomsplater i våte soner.
- Skade på spyleknapp til innebygd systerne.
- Ingen drenshull for synliggjøring av leksjevann.
- Fuktskader på innredning.
- Naturlig ventilasjon.
- Tak i våtsonen er ikke fuktsikret.

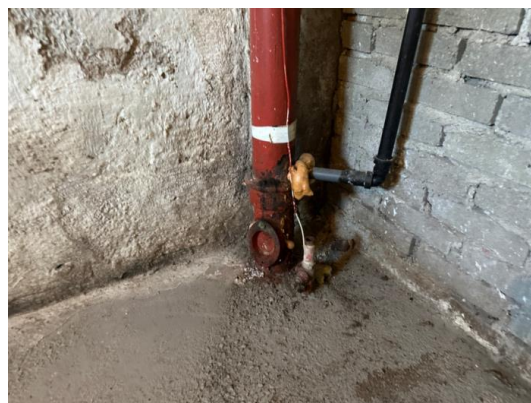
Stakeluke på støpejern, avløp for vaskemaskin er borret inn i jernrør og tettet med byggsaum.

Avløpsrør til vaskemaskin i kjeller er borret inn i jernrør og tettet med byggsaum. Ikke godkjent løsning. En del rust på rør i dette området.

- Det er ikke behov for utbedringstiltak siden anlegget fungerer i dag, men ut ifra alder kan skader plutselig oppstå på eldre anlegg.
- I forbindelse med oppgradering av våtrom vil det være naturlig med utskiftning av rør.

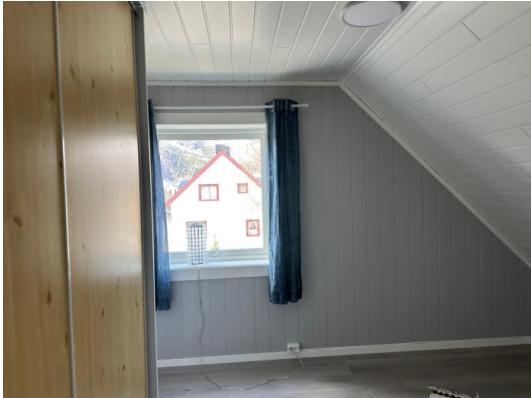
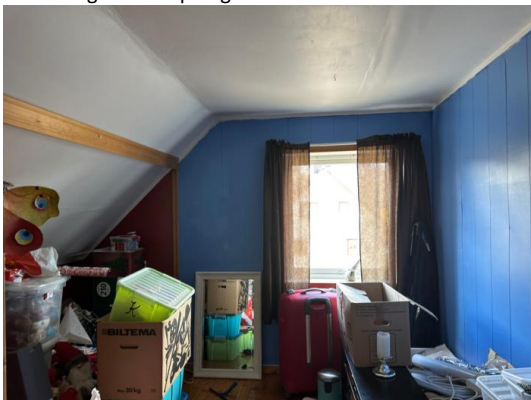
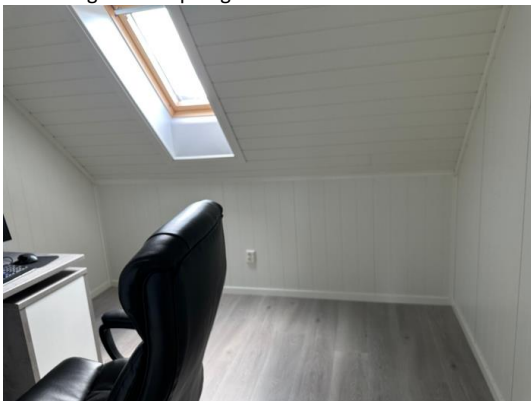
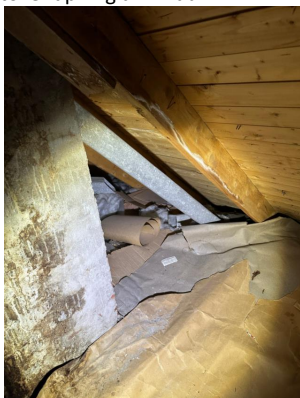
Ingen ventilering utover åpning av vindu.

Eternit kanal på kaldloft

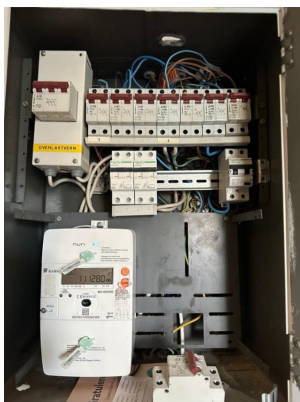
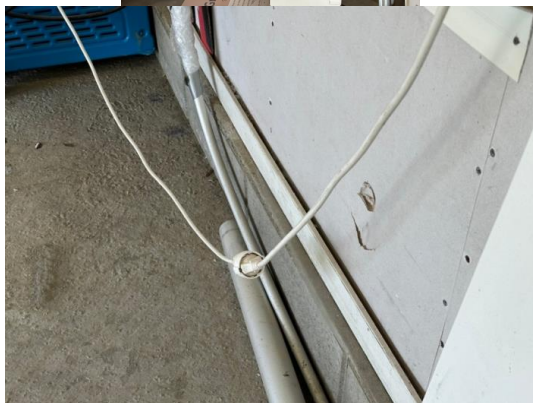
**I garasje er varmepumpe tilkoblet via skjøteledning. Mangelfull kursfortegnelse.**

Varmepumpe er tilkoblet via skjøteledning i garasje.

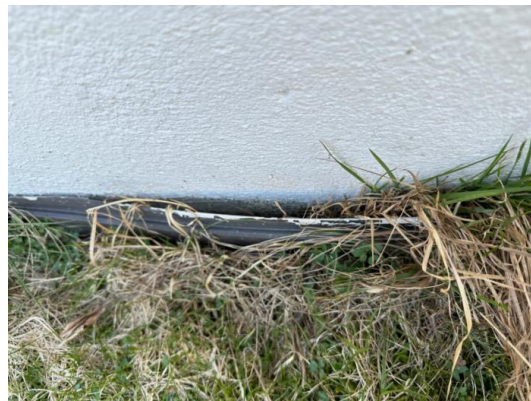
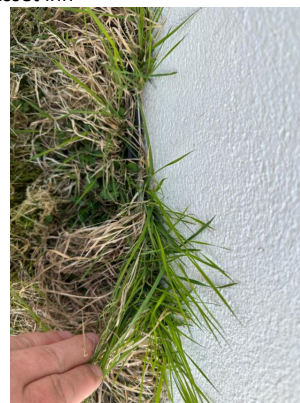
Topplist er ikke pusset inn

- Det er avvik:
- Utvendig tetting/fuktsikring av grunnmuren er avsluttet under utvendig terreng.

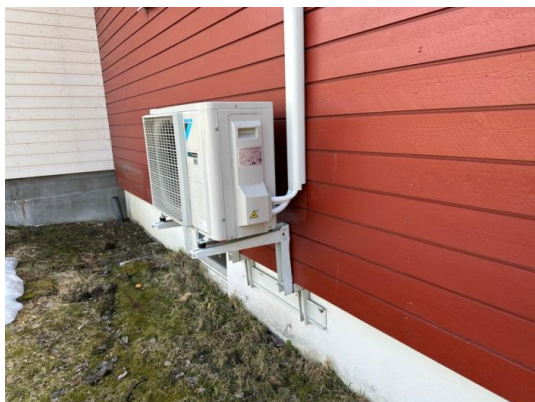
Lite fall fra grunnmur.

Det er viktig at terrenget har hellingsgrad ut fra grunnmuren fordi overflatevann skal normalt ledes vekk fra boligen slik at man unngår unødige fuktbelastninger på utvendig fuktsikring og drenering. Derfor bør terrenget ha et fall vekk fra huset på minst 2 cm pr.meter ca 3meter ut.

- Det må foretas tiltak for å lukke avviket.
