Tilstandsrapport

📍 Sletteløkka 38 C, 0597 OSLO

Rapportdato: 17.10.2024

Autorisert foretak: Haraldsen Taksering AS

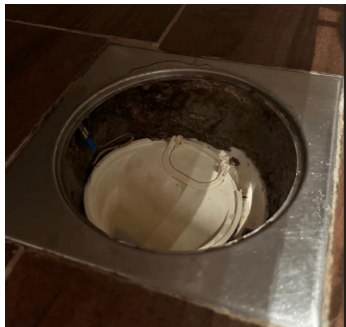
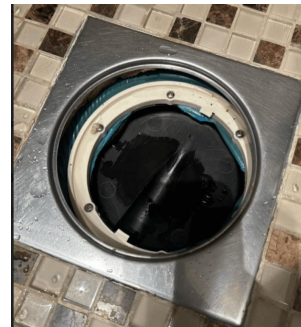
- Det er påvist at høydeforskjell fra topp slukrist til gulv/synlig topp membran ved dørterskel er mindre enn 25 mm.
- Det er påvist at noen fliser har bom (hulrom under).
- Det er påvist avvik i fallforhold til sluk i forhold til krav i forskrift på byggetidspunktet.
- Det er påvist sprekker i fliser.

- Det må gjøres tiltak for å utbedre avviket.
- Andre tiltak:

- Installering av tett dusjkabinett anbefales.
- Overvåk tilstanden jevnlig. For å få tilstandsgrad 0 eller 1 må tettesjiktet skiftes ut, men tidspunktet for når dette er nødvendig er vanskelig å si noe om.
