Tilstandsrapport

Enebolig

Stigen 5, 1940 BJØRKELANGEN

Befaringsdato: 18.12.2024

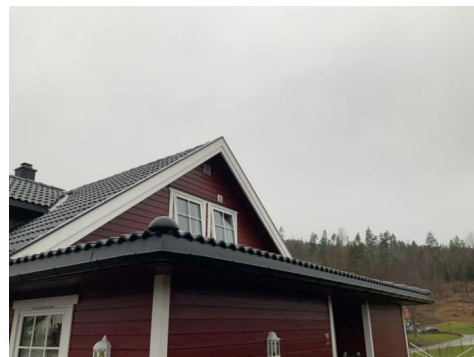
TG 2 Veggkonstruksjon

Veggene har bindingsverkskonstruksjon fra byggeår. Fasade/kledning har liggende trebordkledning.

Der hvor det er benyttet bygningsskum så bør dette fjernes for å etablere luftespalte i bunn av kledningen og det bør gjøres andre tiltak for å hindre kald trekk.

Musesperre bør monteres.

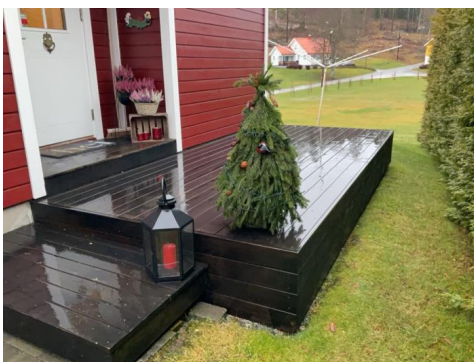
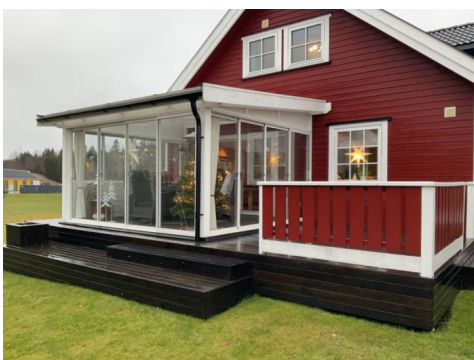
TG 3 Terrasse og hagestue

Terrasser i trekonstruksjon på punktfundamentering. Spaltegulv av tre. Rekkverk i trekonstruksjon på deler.

- Det er ikke krav om utbedring av rekkverkshøyde opp til dagens forskriftskrav.
- Rekkverk må monteres for å lukke avviket.

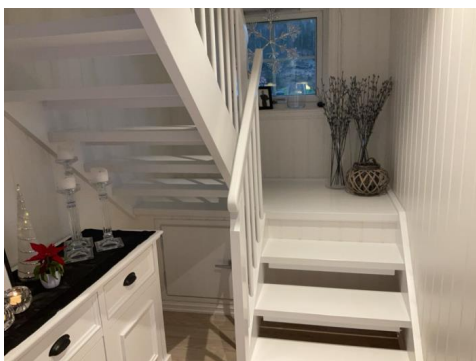
Vurdering av avvik:

- Det mangler håndløper på vegg i trappeløpet.
- Det er avvik:
- Det er liten frihøyde i trappeløp

- Håndløper må monteres på vegg for å tilfredsstille krav på byggetidspunktet.
- Det bør gjøres lokale tiltak.

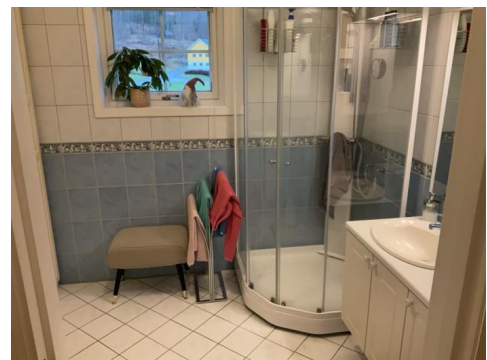
! TG 2 Overflater vegger og himling

- Det er påvist avvik i fuger.

Det er riss/sprekker i silikonfuger stedvis.

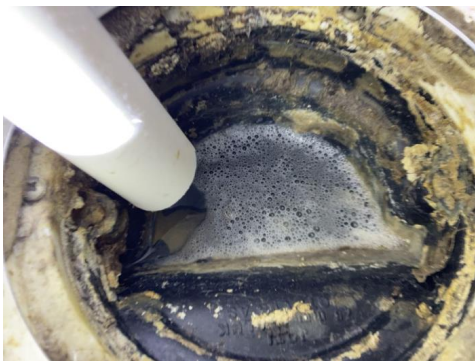
- Det er påvist avvik i fallforhold til sluk i forhold til krav i forskrift på byggetidspunktet.

Det er kun ca. 15mm. fall totalt på gulvet.
Det er ingen oppkant med lekkasjesikring mot dørterskel.

- Andre tiltak:
- Overvåk tilstanden jevnlig. For å få tilstandsgrad 0 eller 1 må slukløsningen skiftes ut og sannsynligvis må også membransjiktet skiftes/utbedres. Det er imidlertid vanskelig å si noe om tidspunktet for når dette er nødvendig.
- Sluket må sjekkes og rengjøres jevnlig.

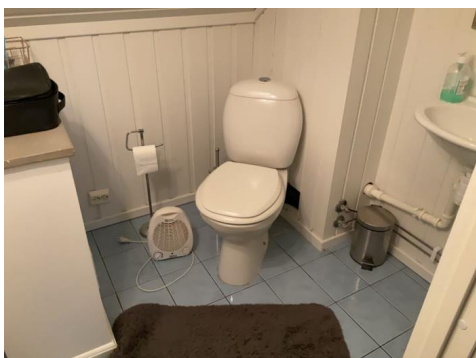
- Toalettrom har ingen ventilering fra rommet, NS 3600 krever mekanisk avtrekk for å kunne gi TG 0/1.
- Det er avvik:

Flisene har bom (hulrom) og riss i flisfuger. Flisene antas å være lagt på tregulv (ustabilt underlag) som er ufagmessig løsning.

Gulvet bør utbedres.

Kostnadsestimat: 10 000 - 50 000

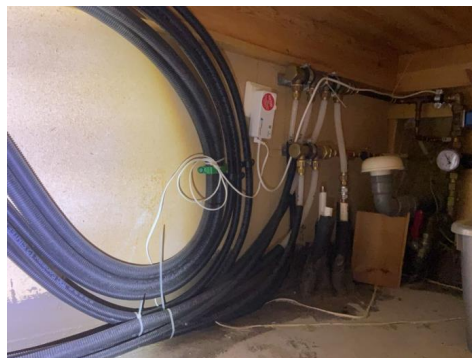
! TG 2 Vannledninger

Innvendige vannledninger er av plast (rør i rør) fra 2006 og fra 2019. Deler av vannrør er av kobber fra byggeåret. Det er besiktiget i rørfordeler under trapp hvor hovedstoppekran også er plassert. Det er lekkasjevarslere og automatisk vannstoppesystem ved vannrør under trapp.

- Det er ikke behov for utbedringstiltak siden anlegget fungerer i dag, men ut ifra alder kan skader plutselig oppstå på eldre anlegg.
- I forbindelse med oppgradering av våtrom vil det være naturlig med utskiftning av rør.
