# Tilstandsrapport

Kjedehus

Øvre Terrasseveg 2 , 7506 STJØRDAL

Befaringsdato: 26.02.2026

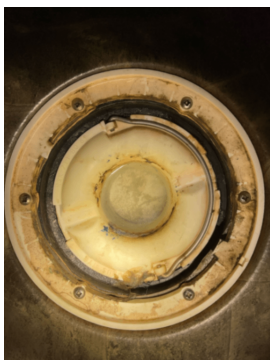
### TG 2 Sluk, membran og tettesjikt

Det er plastsluk og synlig vinylbelegg som tettesjikt.

- Mer enn halvparten av forventet brukstid er passert på membranløsningen.

TG 2 settes da tettesjikt nylig har passert over halvparten av forventet levetid.

- Overvåk tilstanden jevnlig. For å få tilstandsgrad 0 eller 1 må tettesjiktet skiftes ut, men tidspunktet for når dette er nødvendig er vanskelig å si noe om.

Ved å etablere dusjkabinett vil badet kunne vare i flere år enn den antatte gjenstående levetiden og tiltak kan vurderes på sikt.

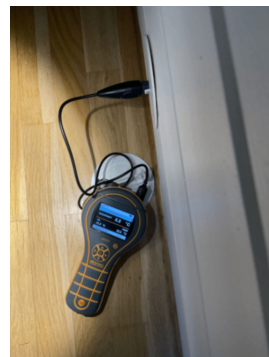
### TG 0 Tilliggende konstruksjoner våtrom

Hulltaking er foretatt uten å påvise unormale forhold på kontrollpunktet. Hulltaking er foretatt i stue. Relativ fuktighet i konstruksjonen ble målt til ca. 33% ved 22 grader. Det er ikke registrert verdier ut over toleransekrav.

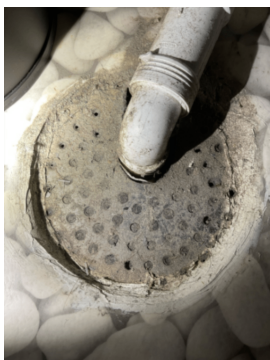
### TG 3 Sluk, membran og tettesjikt

Gulvet er belagt med vinylbelegg som tettesjikt.

- Det er rundt sluk påvist en ikke-fagmessig utførelse av membran/tettesjikt/klemring.
- Sluk er ikke tilgjengelig for inspeksjon.

Belegg er fuget mot slukrist og inspeksjon av sluk er ikke mulig uten destruktive tiltak.

- Regelverket krever at sluket skal være tilgjengelig for rengjøring og vedlikehold. Hvis sluket er utilgjengelig, kan det bli tett av hår, fett eller andre partikler, noe som kan føre til oversvømmelse på våtrommet med påfølgende fuktskader i tiliggende rom/konstruksjoner.
- Tilgang til sluk må bedres både for inspeksjon og rengjøring.
- Konsekvensene av ikke-fagmessig utførelse rundt sluk og klemring på våtrom kan medføre lekkasjer og fuktskader.

Kostnadsestimatet gjelder utelukkende tettesjikt på gulv og overgang til sluk. Eventuelle oppgraderinger, følgeskader eller andre forhold som avdekkes underveis, og som kan påvirke omfang eller kostnad er ikke inkludert.

**Kostnadsestimat: 20 000 - 100 000**
