# Tilstandsrapport

Enebolig

Averøyveien 59 , 6530 AVERØY

Befaringsdato: 28.01.2026

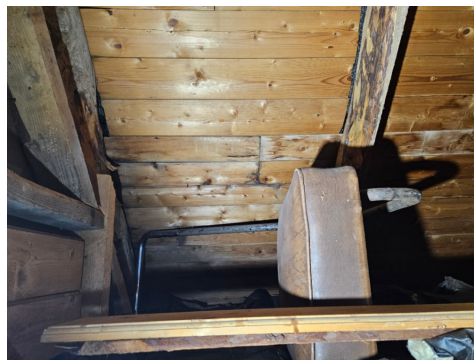
- Det er påvist fuktskjolder/skader i takkonstruksjonen.

Det er synlige fuktskjolder ved sperrer og undertak. Det var ikke tilkomst for å komme opp på mørkeloftet på befaringsdagen, og derfor ble fuktmåling ikke foretatt.

- Det må gjøres nærmere undersøkelser.

Det bør gjennomføres nærmere undersøkelser for å avdekke årsaken til fuktskjoldene, samt fuktmåling når tilkomst er mulig. Dersom årsaken ikke utbedres, kan det oppstå videre fuktskader og redusert levetid på takkonstruksjonen.

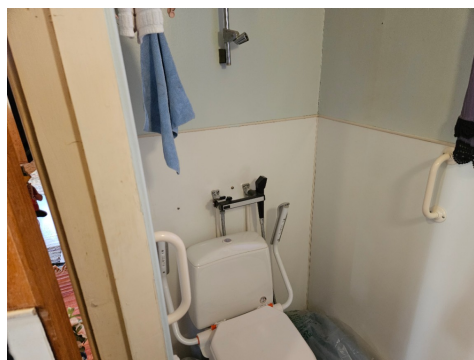
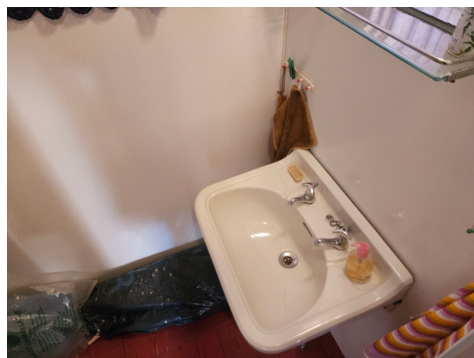
## ! TG 3 Tilliggende konstruksjoner våtrom

Hulltaking er foretatt og forhøyet fuktnivå er avdekt. Hulltaking er en stikk kontroll ett sted. Kontrollen kan ikke utelate fuktskader andre steder i rommet.

- Hulltaking er foretatt og det er påvist avvik i konstruksjonen.
- Det er i hulltakingen påvist fukt/råteskader.
