Tilstandsrapport

Tomannsbolig

Høyjordsmoa 22 B, 3158 ANDEBU

Befaringsdato: 04.06.2024

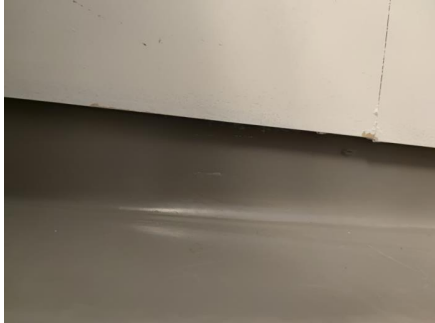
Mangler aluminiumslist i bunn av våtromsplater.

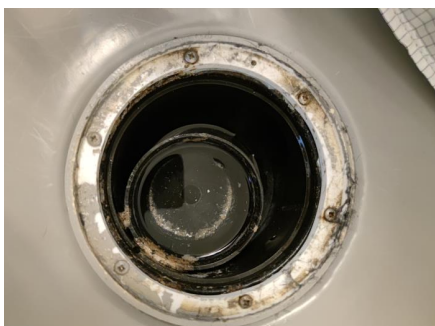
2. ETASJE > BAD/VASKEROM

- Det er påvist avvik i fallforhold til sluk i forhold til krav i forskrift på byggetidspunktet.

- Våtrommet fungerer med dette avviket.

- Installering av tett dusjkabinett anbefales.
- Overvåk tilstanden jevnlig. For å få tilstandsgrad 0 eller 1 må tettesjiktet skiftes ut, men tidspunktet for når dette er nødvendig er vanskelig å si noe om.
