# Verditakst

**Lauvhaug 19, 2890 Etnedal**  
**Gnr 30, Bnr 37**  
**Etnedal Kommune**  
**Etnedal Kommune**  
**12.02.2025**  
**Kr 500'000,-**

# Bergsbakken Skole med Leilighet

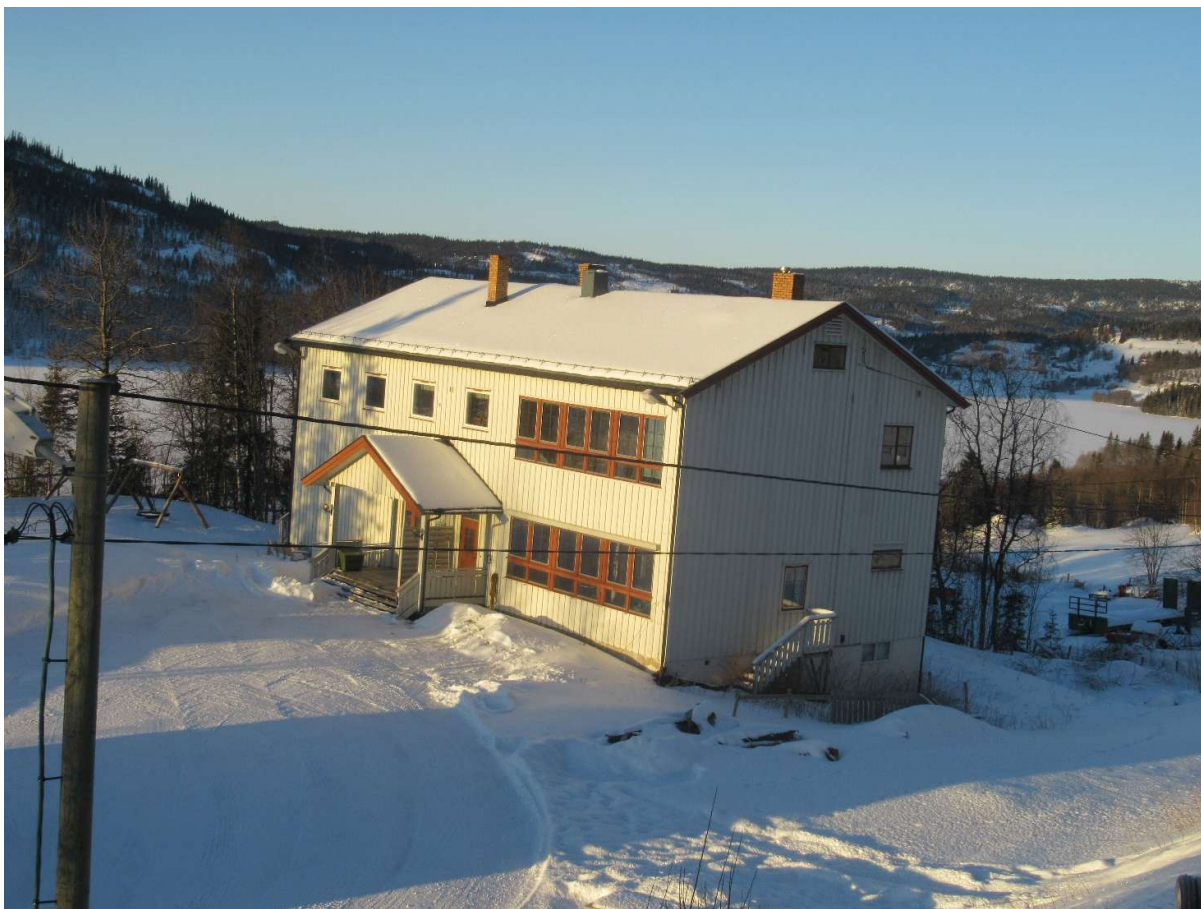
Grunnmur av betong hvor det er observert sprekker pga høyt jordtrykk og noen skjevheter. Det er også observert noe avskaling / forvitring i overflater.

Drenering og fuktsikring antatt fra byggeår, men det ser ut til å være utført noen tiltak med drenering på nord-østre hjørne uten hell da det er registrert noe fukt, saltutslag i kjeller.

Det må påregnes utbedring og forsterkning av grunnmur, fuktsikring og drenering.

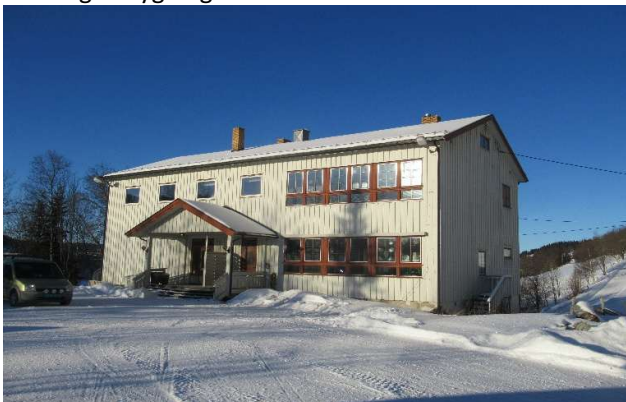
Yttervegger av tre som er kledd med malt trepanel utvendig. For plan over kjeller. Kjeller har mur og betong yttervegger. Det er variert tykkelse slik at noen vegger trolig er foret på og etterisolert. Generelt slitte overflater utvendig og lokalt noe skader både i treverk og muroverflater. Overbygd inngangspart er trolig fra 1980 tallet da bygningen ble oppgradert en del. På baksiden ut fra kjeller er det tilbygd et inngangsparti med bod. Ukjent byggeår, men antas å være fra den tid det ble etablert barnehage i bygningen.

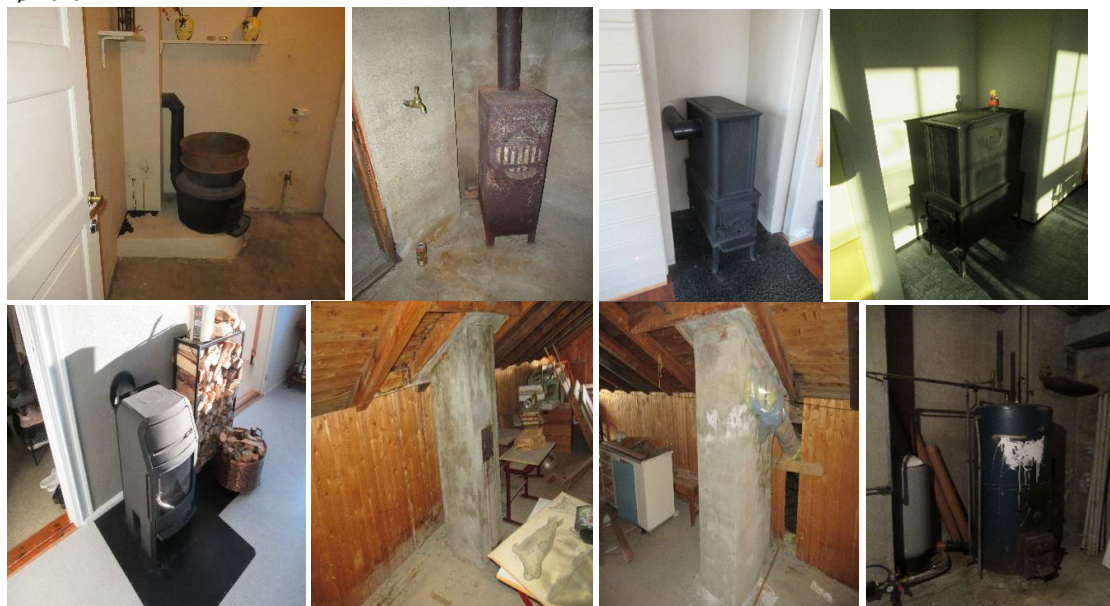
Bygningen varmes med ved og strøm. Det er tre piper i bygningen og alle antas å være fra byggeår. Flere vedovner av variert alder hvor det er ildsteder fra byggeår og nyere. Noe slitasje er observert. Gammelt vedfyrt anlegg for varmtvann er ikke lenger i bruk. Alle ildsteder og piper må kontrolleres og istandsettes før bruk.

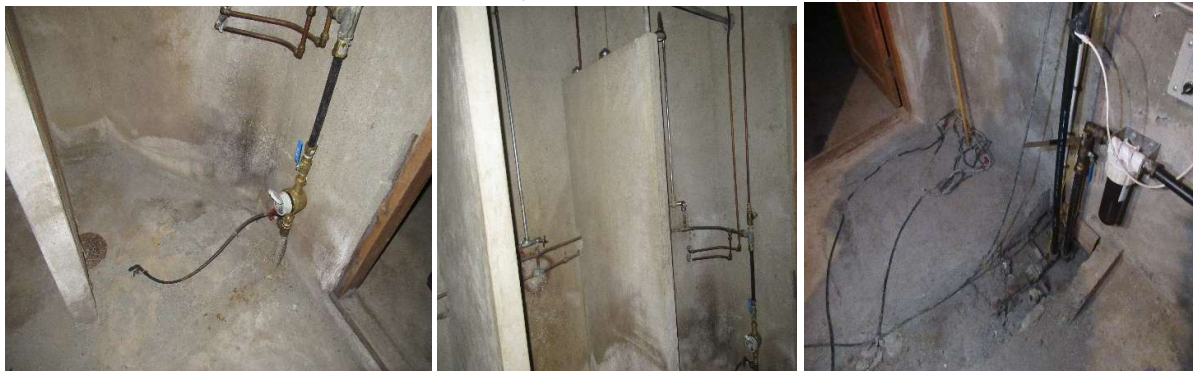
Vann og avløpsrør av plast og metall i bygget. Anlegget er til dels gammelt og en del er fra opprinnelig byggeår. Eldre bereder plassert i kjeller. Det må påregnes utskifting av alle gamle rør da dem normalt har begrenset kapasitet og teoretisk levetid er utgått for lengst. Vannmålere montert i kjeller ved fordeling til de enkelte enheter. Bereder med 120 liters kapasitet fra 1998 er montert i kjeller.

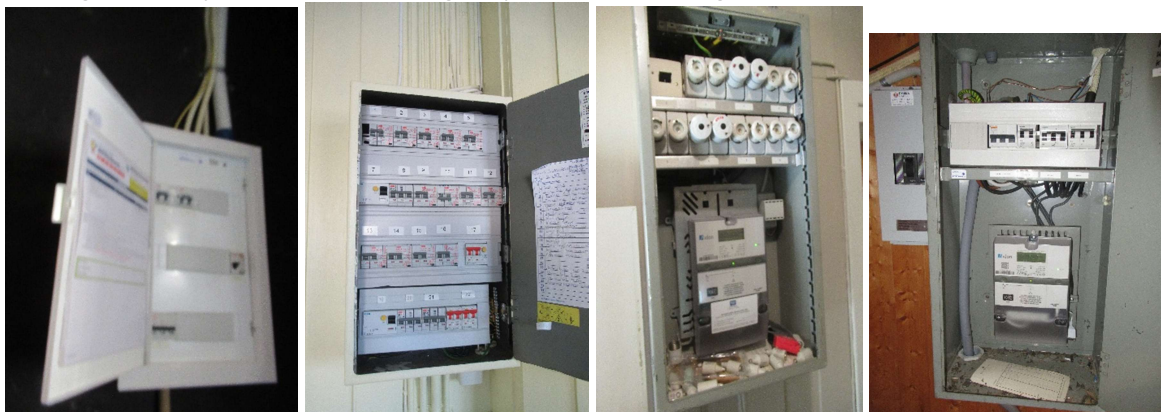
El-anlegg er av variert alder og utførelse. Generelt anbefales kontroll av hele anlegget da det er observert til dels gamle komponenter. Flere sikringsskap av variert alder og utførelse i forhold til

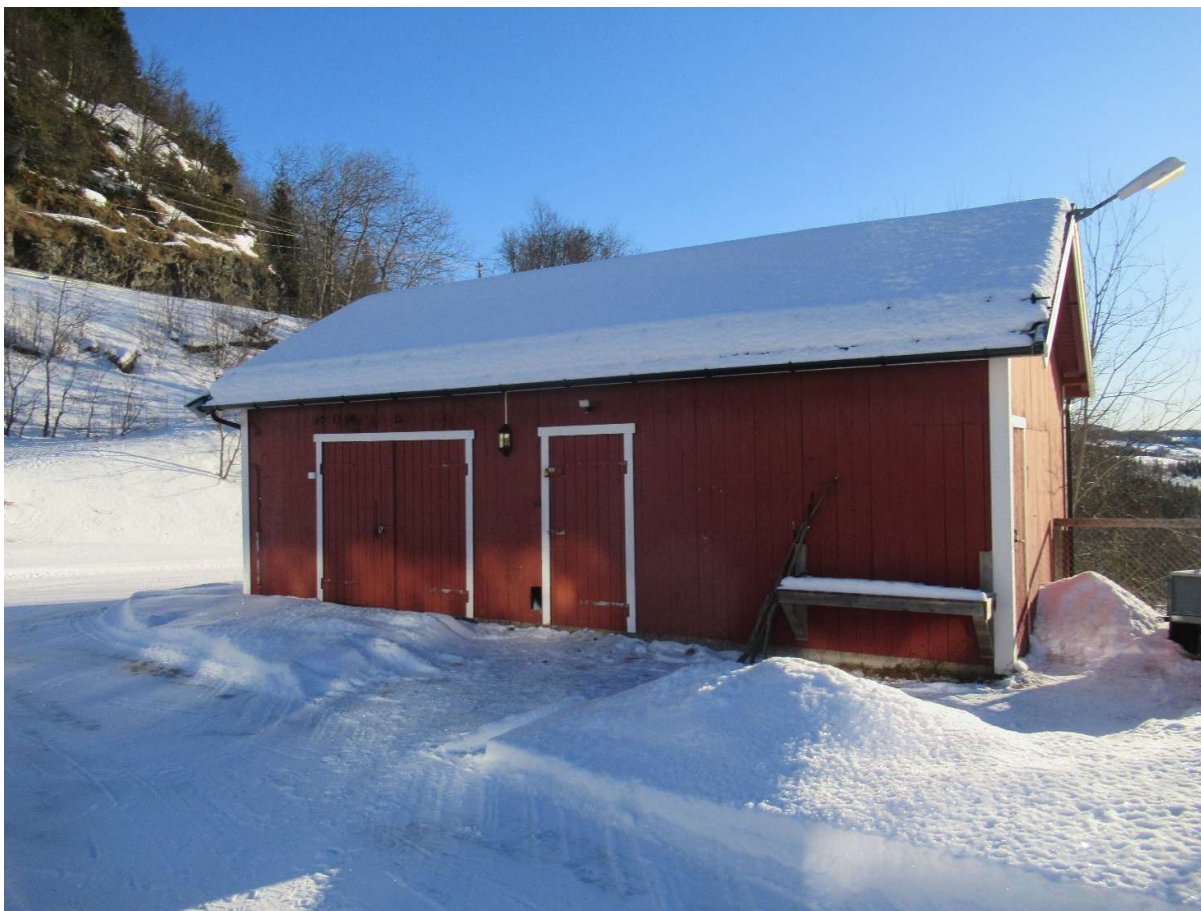
## Uthus

Uthus med garasjedel for mindre maskiner/kjøretøy er trolig bygd i 1951 da skolebygning ble oppført. Oppført i bindingsverk som er kledd utvendig med trepanel. Grunnmur av betong. Liten kjeller under del av bygningen. Tak tekt med shingel som da trolig er fra samme år som takteking av hovedbygning. Da bygningen var avlåst ved befaring er den ikke besiktiget innevdig. Utvendig synlig at grunnmur er sprekt og har setningskader. Treverk framstår med slitasje. Bygningen må ansees som renoveringsobjekt.
