# Tilstandsrapport

Andelsleilighet

Kornellveien 3 B, 1636 GAMLE FREDRIKSTAD

Oppdragsnr.: 13784-4161

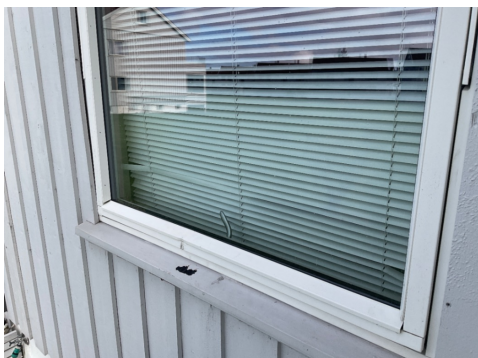
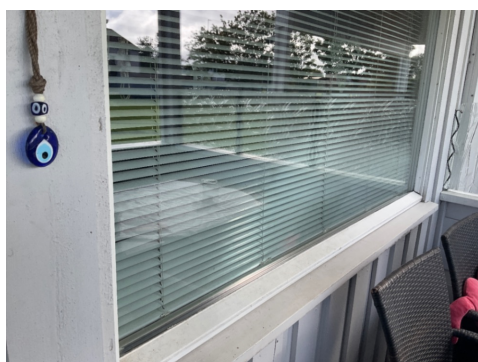
### ! TG 1 Vinduer

Vinduer med rammer og karmer i tre med isolerglass fra 2008 og 2024.

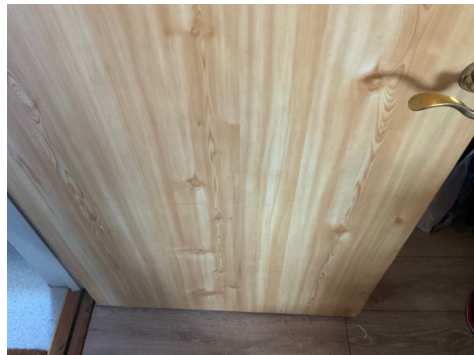
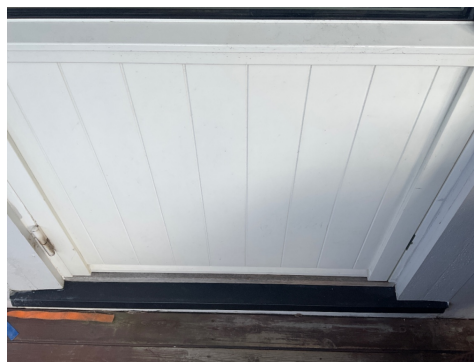
### ! TG 1 Dører

Ytterdør i tre.

Verandadør i tre med stort glassfelt med isolerglass fra 2010.

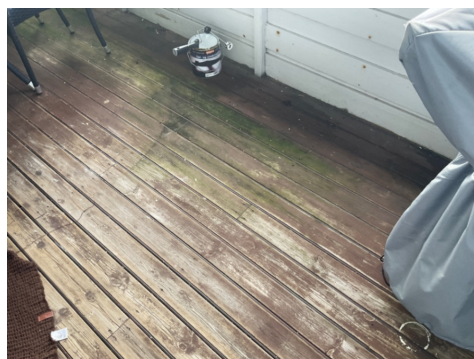
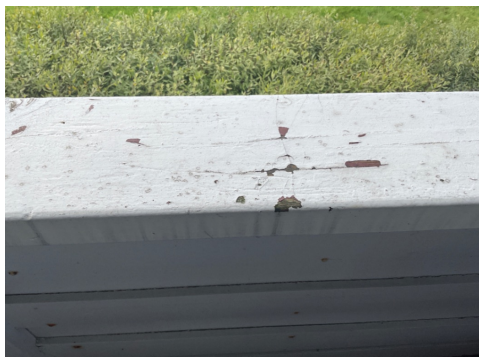
### ! TG 2 Balkonger, terrasser og rom under balkonger

Fra stue er det adkomst til veranda på 12 kvm.

- Det er værslitt/oppsprukket trevirke/trepaneler.

- Lokal utbedring/utskiftning bør utføres.

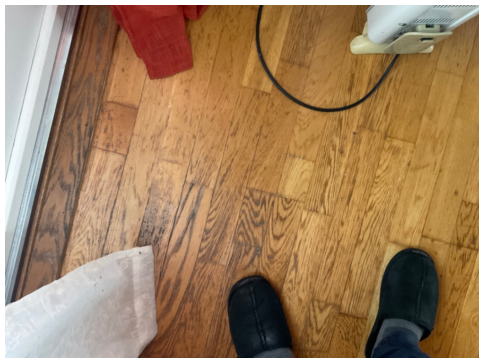
### ! TG 2 Overflater

- Overflater har en del slitasjegrad utover det en kan forvente. Gjelder hovedsakelig parkett.

- Overflater må utbedres eller skiftes.

Parketten kan med fordel slipes og lakeres.

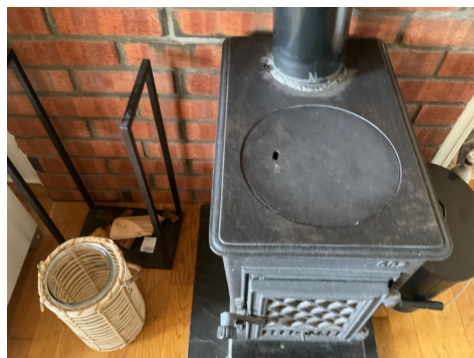
### ! TG 2 Pipe og ildsted

Peisovn med glassfelt i stue.

- Mer enn halvparten av forventet brukstid er passert på pipe.

- Tidspunkt for piperehabilitering nærmer seg.

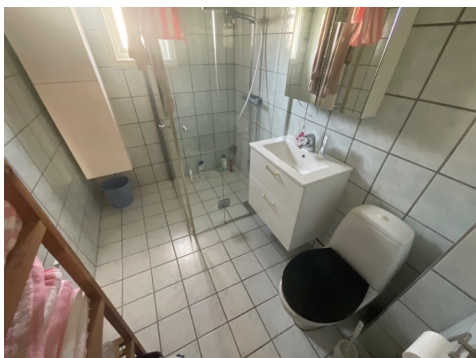
### ! TG 3 Generell

Bad med opprinnelig ukjent høy alder, overflatebehandlet i ca. 1997 med nye fliser på gulv og vegger. Ny innredning og dusj montert i 2015. Rommet har innredning med nedfelt servant, gulvfestet toalett og dusjhjørne.

- Våtrommet må oppgraderes for å tåle normal bruk etter dagens krav.

Badet fungerer med dagens tilstand og er i bruk. Den nye forskriften gir rommet tilstandsgrad 3 kun opp mot alder på vanntett sjikt. Et våtrom har begrenset med levetid.

Hvis rommet ikke skal oppgraderes innen rimelig tid anbefales det å montere dusjkabinett for å minske vannbelastningen på rommet. Dersom våtrommet skal tilfredsstillte dagens forskrift må det totalrenoveres. Alle forhold med tettesjikt, våtsone, sluk m.m. må dokumenteres.

**Kostnadsestimat: 100 000 - 300 000**

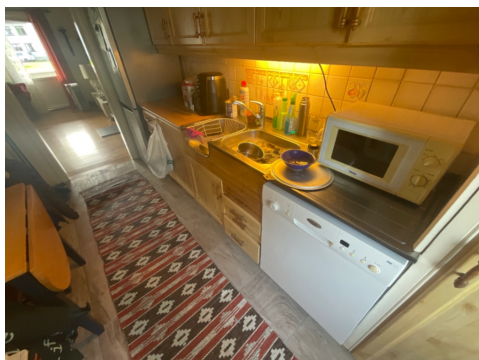
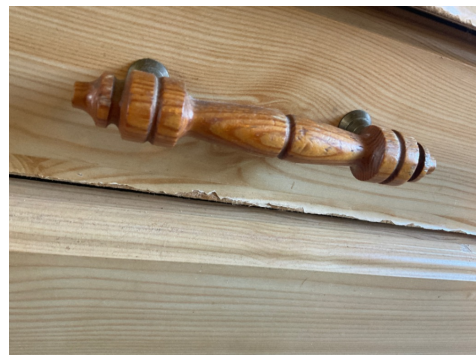
### ! TG 2 Overflater og innredning

Kjøkkeninnredning med ukjent høy alder. Kjøkkenet har profilerte og slette fronter. Laminat benkeplate. Frittstående komfyr og kjøl/frysenskap, underbygget oppvaskmaskin.

- Det er påvist at overflater har noe skader.

- Det må foretas lokal utbedring.

Rommet bør oppgraderes opp mot alder og tilstand.

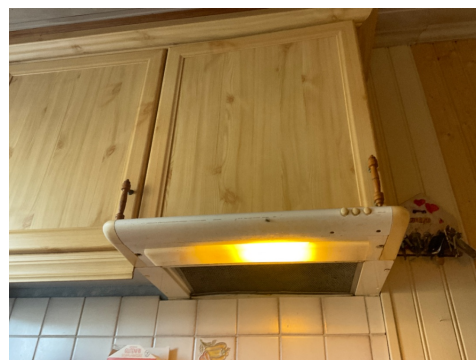
### ! TG 2 Avtrekk

- Det er avvik:

Ikke nødvendig med tiltak da den fungerer i dag, men grunnet alder kan skader plutselig oppstå.

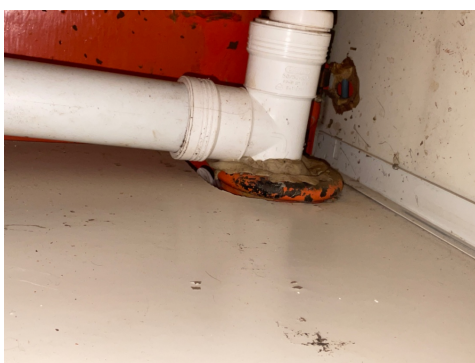
### ! TG 2 Vannledninger

- Det er ikke behov for utbedringstiltak siden anlegget fungerer i dag, men ut ifra alder kan skader plutselig oppstå på eldre anlegg.
- I forbindelse med oppgradering av våtrom vil det være naturlig med utskifting av rør.

- Det er ikke behov for utbedringstiltak siden anlegget fungerer i dag, men ut ifra alder kan skader plutselig oppstå på eldre anlegg.
- I forbindelse med oppgradering av våtrom vil det være naturlig med utskiftning av rør.

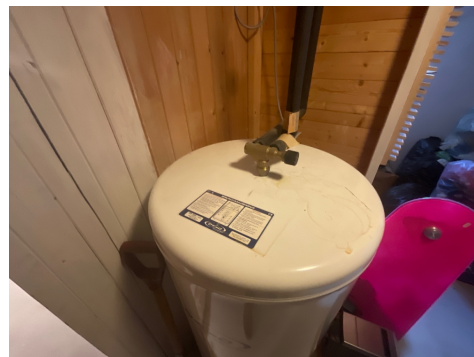
- Det bør etableres tilfredsstillende avrenning eller lekkasjesikring ved varmtvannstank.
- Det er ikke behov for utbedringstiltak siden tanken fungerer i dag, men ut ifra alder kan skader plutselig oppstå på eldre tanker.
- Det bør etableres tilfredsstillende el-tilkobling etter gjeldende forskrift.

Det bør monteres et vannstoppesystem som vil stoppe vanntilførselen ved en eventuell lekkasje.

Bereider skal etter dagens forskrifter være tilkoblet fast kobling. Det var ikke et krav da den ble montert, men det anbefales at dette etableres.

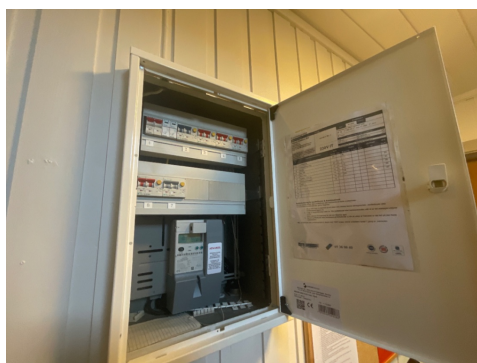
## ! TG 2 Elektrisk anlegg

Takstmannen er ikke utdannet elektriker og ser kun etter synlige avvik. Videre vurderes anlegget samt elektriske komponenter ut i fra alder. Eiers erfaringer og eventuelle problemer hensyntas. Har anlegget hatt el-kontroll innenfor de siste 5 år uten avvik eller om avvik har blitt rettet får ikke konstruksjonen avvik.

Brannslukningsapparat og røykvarslere er montert iht. forskrifter.
