# Tilstandsrapport

Fritidsbolig

Målsnesveien 2758, 9321 MOEN

Befaringsdato: 16.06.2025

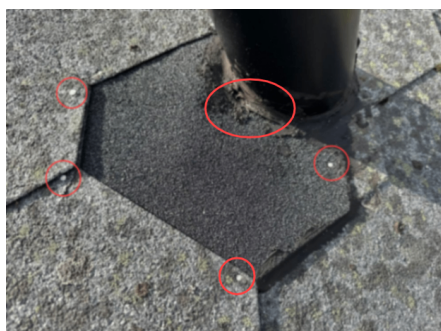
Ved inspeksjon av taktekkingen har jeg påvist at det er lappet rundt røret til toalettet, det er spikret åpent på pappshingelen samt at det ser ut til at det er svikt i fugemassen mellom røret og pappshingelen. Det er sprekker i pappshingelen på mønet.

Konsekvensene av skadene og alderen på taktekkingen kan være vanninntrengning til konstruksjonen. Utett taktekking vil føre til skader i underliggende konstruksjoner.

Spikret åpent og svikt i fugemassen.

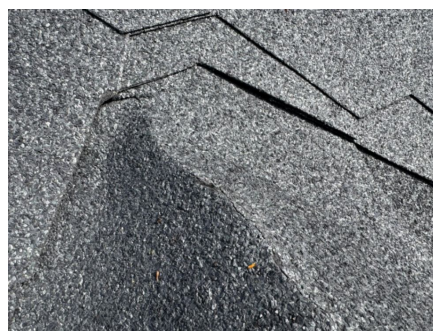
Sprekker i tekkingen.

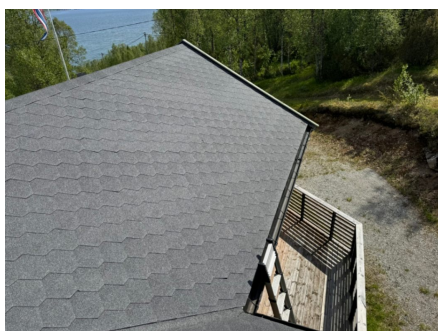
Manglende snøfangere kan føre til skader på mennesker og utstyr ved takras.

Det er ikke montert snøfangere hvor folk kan ferdes.

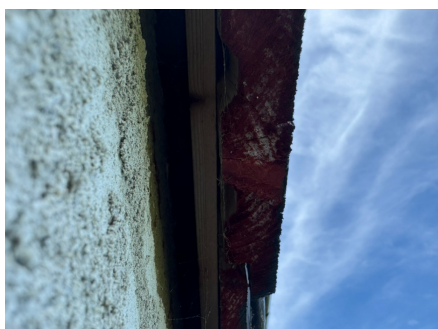
- Uten tilstrekkelig lufting bak bordkledningen kan fuktighet som trenger inn bak bordene eller gjennom veggen innenfra ikke tørke opp. Dette skaper ideelle forhold for råtesopp og muggvekst.

Kledningen er ikke ventilert.

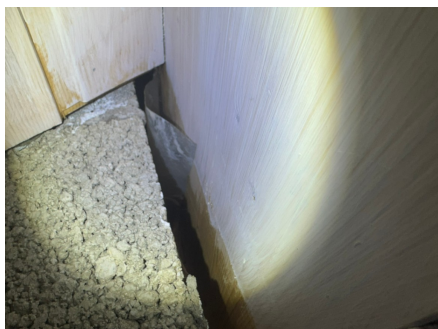
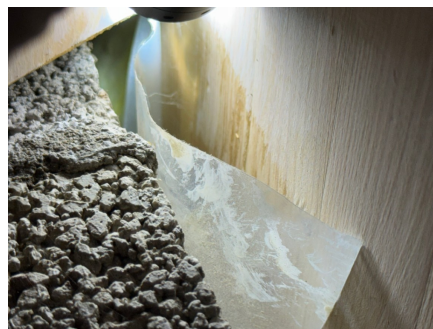
Dampsperran rundt pipen.

Det anbefales at dampsperre rundt pipen utbedres. Utett dampsperre fører til at fuktig «inneluft» trekker gjennom konstruksjonen og kondenserer på kald del av konstruksjonen. Kondens kan føre til fuktskader som på sikt vil føre til råteskader på konstruksjoner.

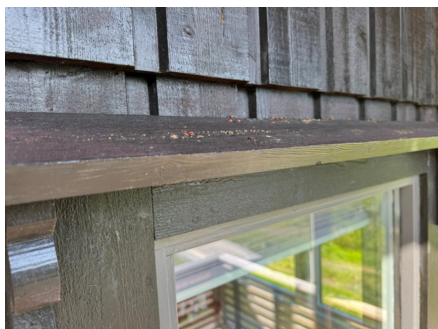
Avviket med omrammingene gir risiko for fukinntrenging til skjulte konstruksjoner.

Omramming rundt vinduer.

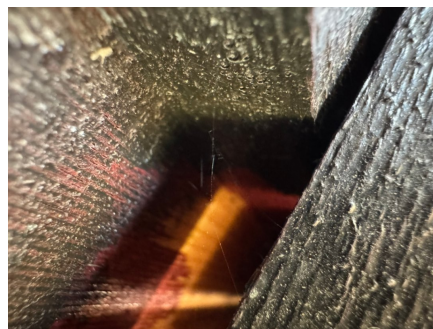
Åpninger i omrammingen.

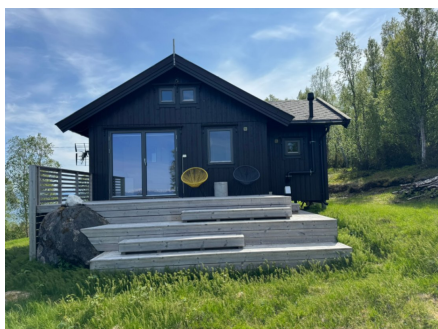
Feil ved rekkverk øker risiko for fall med personskader.

Det er ikke montert rekkverk på deler av altanen.

- Rekkverk må monteres for å lukke avviket.
- Rekkverkshøyde må endres for å tilfredsstille krav på byggemeldingstidspunktet.

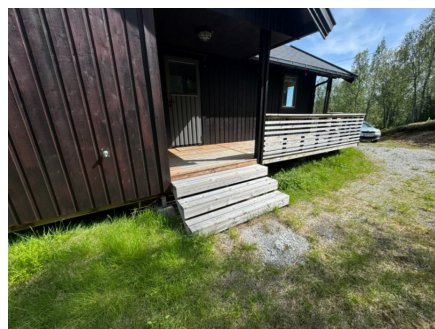
Det er ikke montert rekkverk på trappen.

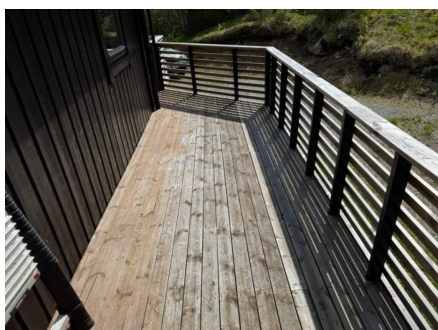
Altanen er værslitt.

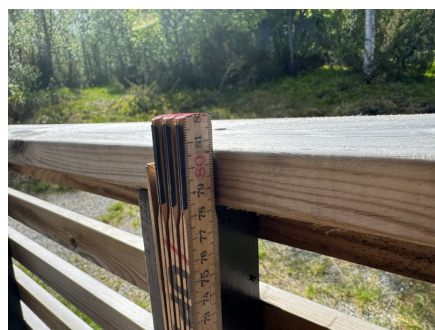
Rekkverkshøyden.

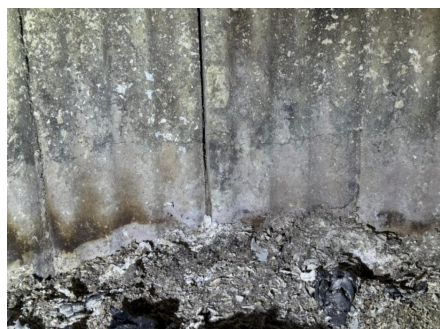
- Det er påvist sprekker i ildfast stein inne i ovnen.

Sprekke i ildfast stein i ovnen.

- Skadet stein i ovnen må skiftes ut for å lukke avviket.

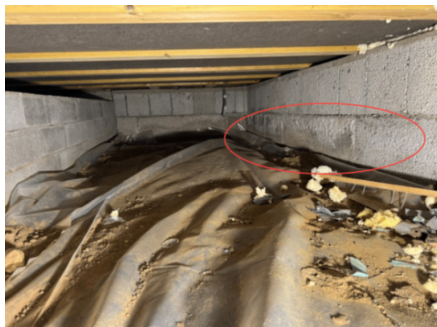
Ved inspeksjon av krypkjeller er det påvist saltutslag på grunnmuren, dette tyder på at det er fukttilgang til krypkjelleren.

Saltutslag

Krypekjellere er en risikokonstruksjon hvor vi ofte ser skader. Denne bygningsdelen må derfor inspiseres jevnlig slik at eventuelle skader ikke kan utvikle seg. Jeg anbefaler at det monteres utvendig fuktsikring på muren og at terrenget justeres på utsiden.

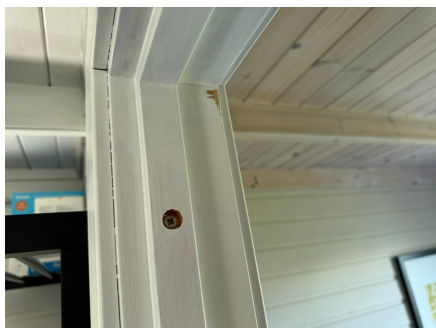
Dørene har over tid seget i karmen og må derfor justeres.  
Konsekvensen er økt slitasje på dører og karm.

Eksempel på dør som tar i karm.

- Enkelte dører må justeres.

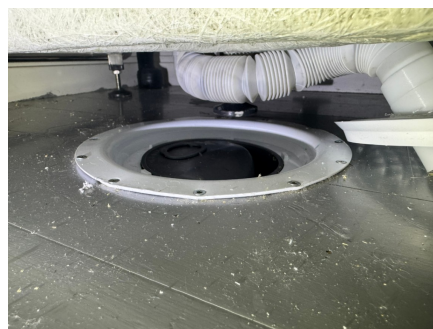
Sluk er plassert under dusjkabinett, ved inspeksjon av sluk er det påvist at den er montert på gulvet uten tettesjikt/membran.  
Dusjkabinettet er helt avgjørende for at det ikke har oppstått fuktskader i rommet.  
Det er påvist tegn til lekkasje fra avløpet til dusjkabinettet.

Sluk.

Rommet må oppgraderes/renoveres før daglig bruk for å redusere risiko/omfang av skader. Ved å utsette gulv og vegger for vann kan det oppstå sopp og råteskader i skjulte deler av konstruksjonen.

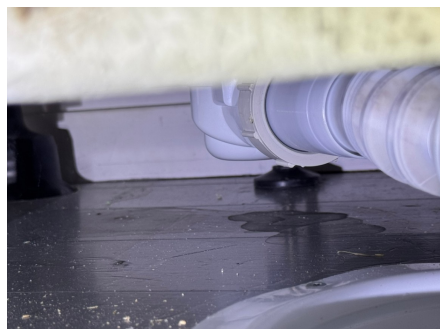
Det er påvist tegn til lekkasje fra avløpet til dusjkabinettet.

Tegn til drypplekkasje fra dusjkabinettet.

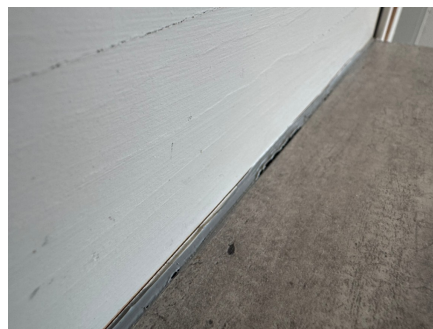
Utett fuge og kantlist kan føre til fuktsvelling i benkeplaten ved vannpåkjenning.

Svikt i fugemassen mellom benkeplaten og veggen.

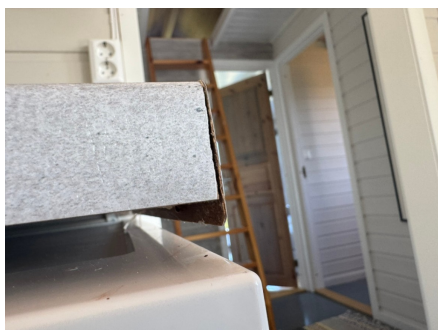
Løst kantlist.

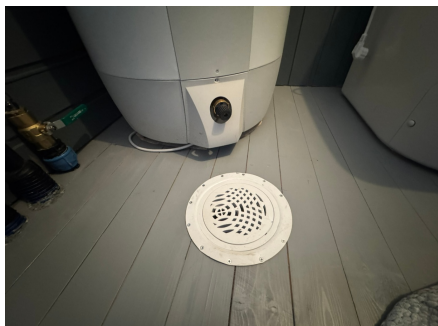
Varmtvannstanken står på rom med sluk, gulvet er av malt furu slik at ved en lekkasje fra varmtvannstanken kan det oppstå skader på gulvet.

Sluk ved varmtvannstanken.

Jeg anbefaler å montere rør fra tappestussen til sluken eventuelt en lekkasjestopper.

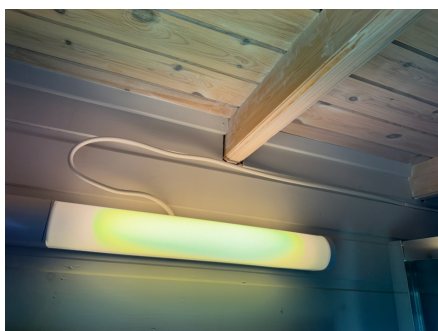
Løs ledning på badet.

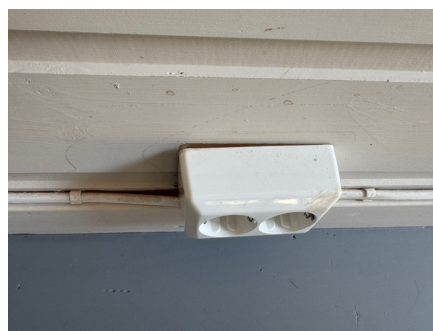
Løs stikkontakt på veggen.

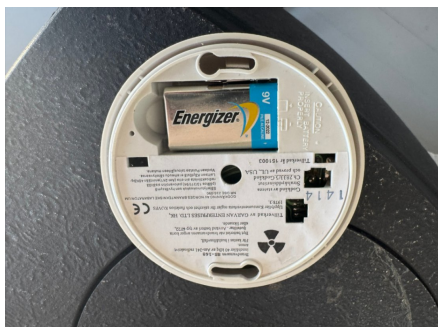
3. **Ja Røykvarsleren ligger løs på hemsen, denne skal monteres i tak.**
4. Er det skader på røykvarslere?  
**Ja Røykvarslerene i boligen er eldre enn angitte funksjonstid.**

Røykvarsleren

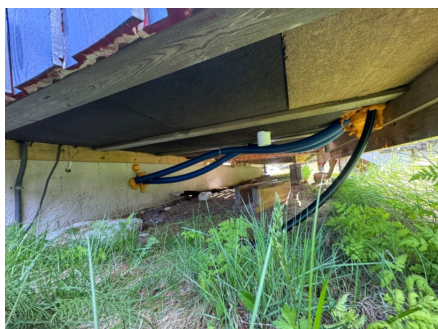
Det er ikke montert utvendig fuktsikring, dette øker risikoen for fukttilgang til krypekjelleren.

Uten tilstrekkelig fuktsikring kan vann trenge inn i grunnmuren, noe som kan føre til høyt fuktnivå i krypekjelleren. Dette kan resultere i muggvekst, råte og svekkelse av konstruksjonen.

Det er ikke mulig å påvise utvendig fuktsikring på grunnmuren.

- Fuktsikring av muren må etableres inkl. klemlist.

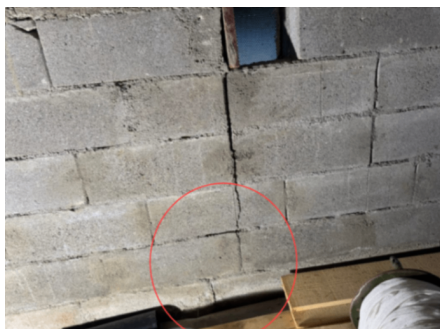
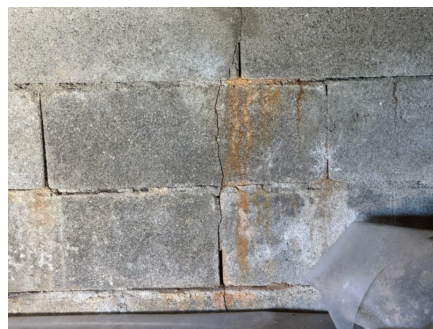
- Grunnmuren har sprekkdannelser.

Sprekker kan tillate vann å trenge inn i grunnmuren. Vann som trenger inn i sprekken kan fryse og utvide seg, noe som forverrer sprekken og kan føre til ytterligere skader.

Riss i grunnmuren.

I forbindelse med utbygging av drenering vil det være naturlig å utbedre sprekkdannelsene.

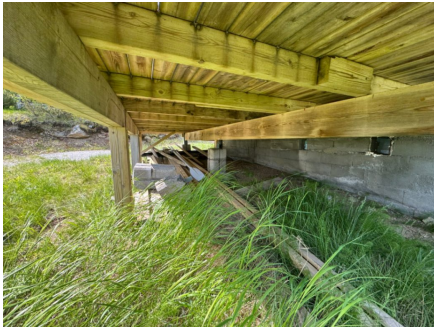
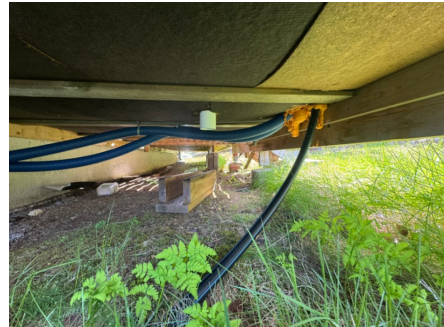
Feil ved terrenghforhold fører til unødvendig mye vann mot konstruksjoner, noe som øker risiko for skader og reduserer levetiden.

Fall mot grunnmuren.

Det må sikres riktig terrengforhold for å redusere vannpåkjenning mot drenering.
