# Tilstandsrapport

Enebolig

Nordeidstølen 33A , 5251 SØREIDGREND

Befaringsdato: 07.04.2026

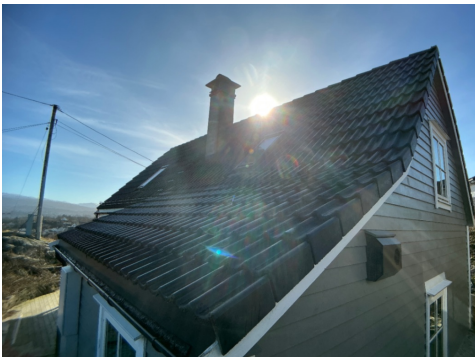
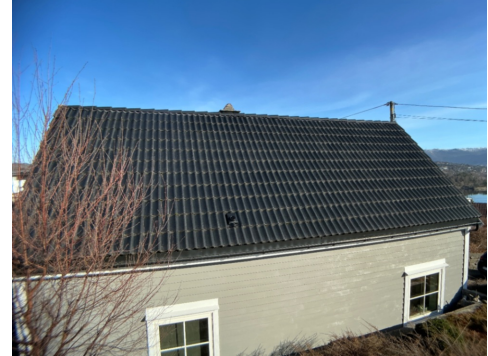
### ! TG 1 Takteking

Taktekkingen er av betongtakstein. Taket er besiktiget fra bakkenivå og med drone.

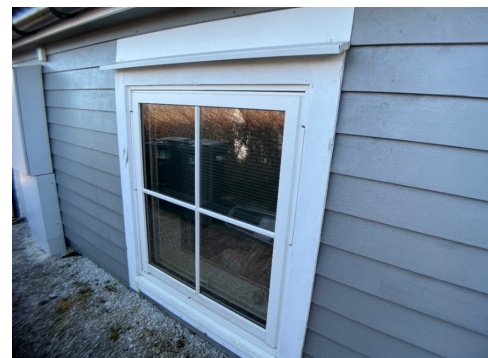
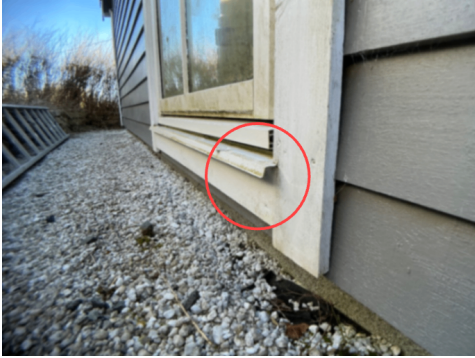
### ! TG 1 Vinduer

Bygningen har malte trevinduer kledd med aluminiums beslag utvendig, 3-lags glass.

Flere av vannbord i underkant av vinduene har for liten helling utover.

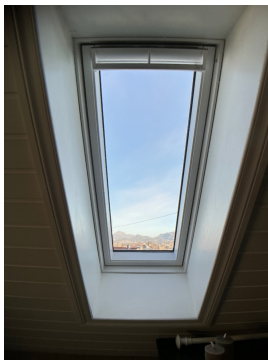
## TG 1 Takvinduer

Bygningen har velux PVC vinduer med 3-lags glass.

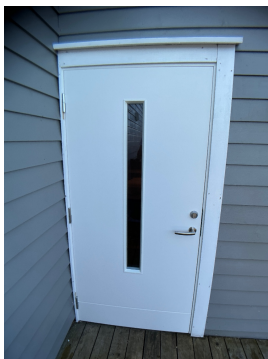
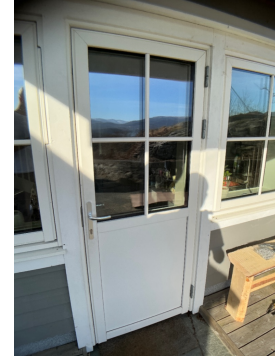
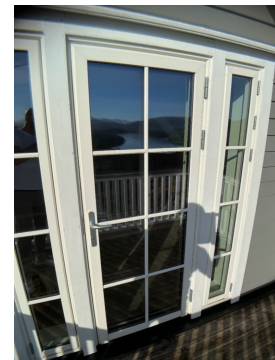
## TG 1 Dører

Bygningen har malt hovedytterdør og malt balkongdør i tre med 3-lags glass.

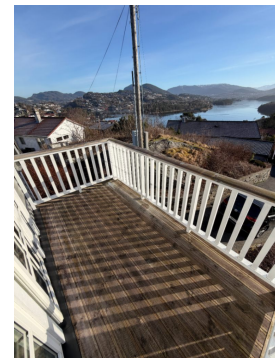
## TG 1 Balkonger, terrasser og rom under balkonger

Altan med tilkomst fra loftstue, oppmålt til 5.6m<sup>2</sup>

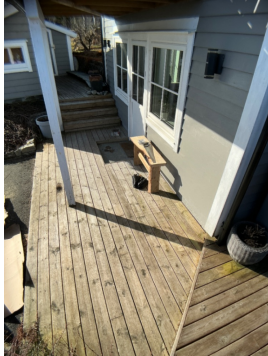
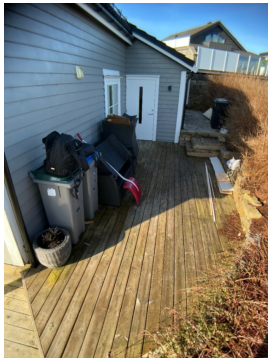
## TG 1 Balkonger, terrasser og rom under balkonger

Terrasse på bakkeplan, oppmålt til ca 32m<sup>2</sup>.

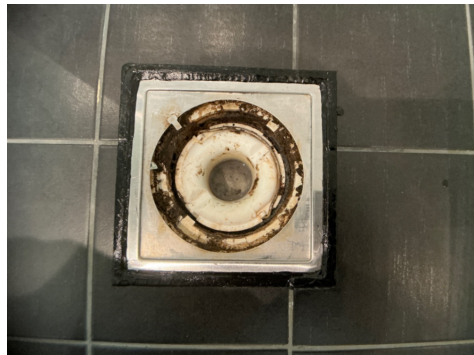
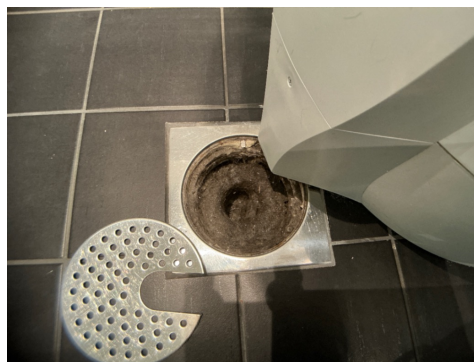
### TG 1 Sluk, membran og tettesjikt

Det er plastsluk og smøremembran med ukjent utførelse.

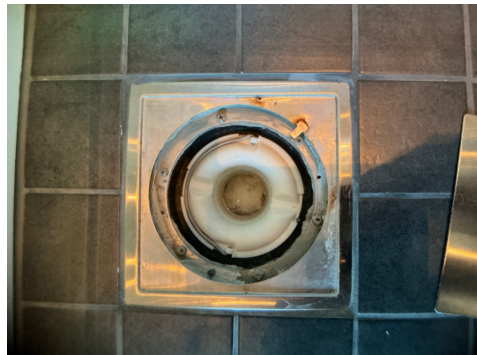
## TG 1 Sluk, membran og tettesjikt

Det er plastsluk og smøremembran med ukjent utførelse.

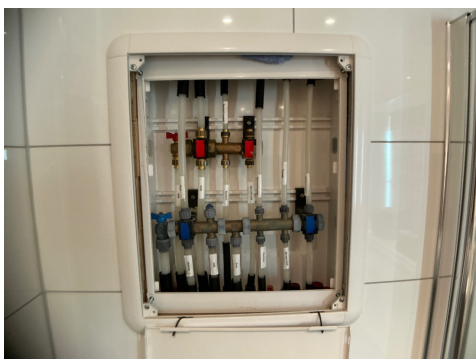
### TG 1 Vannledninger

Innvendige vannledninger er av plast (rør i rør). Det er besikket i rørskap.

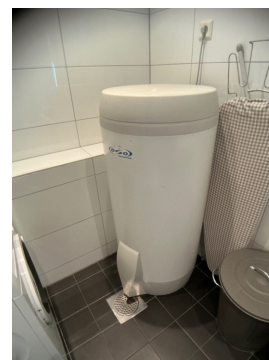
### TG 1 Varmtvannstank

Varmtvannstanken er på ca. 200 liter.
