# Tilstandsrapport

Tomannsbolig

Ileflaen 7, 1940 BJØRKELANGEN

Befaringsdato: 15.10.2025

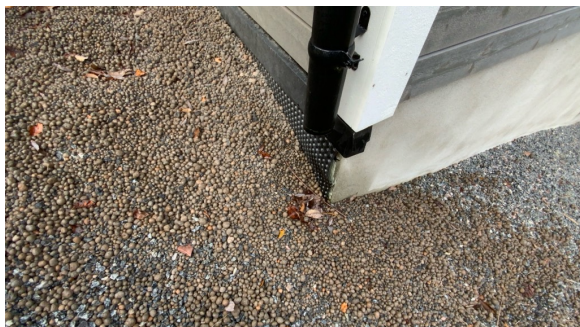
### TE 2 Nedløp og beslag

Nedløp og beslag av metall

- Det må foretas tiltak for å lukke avviket.

Montere utkaster. Uten utkaster kan vann fra taket renne direkte ned langs bygningens fasade, noe som kan føre til fukt- og vannskader på vegger og fundament.

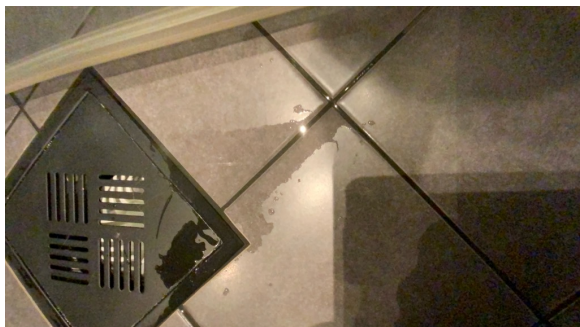
- Det er påvist avvik i fallforhold til sluk i forhold til krav i forskrift på byggetidspunktet.

Det bør foretas en lokal utbedring slik at vann ikke ligger igjen over tid, da dette kan føre til at salter kommer frem og ekstra belastning på underliggende membran.

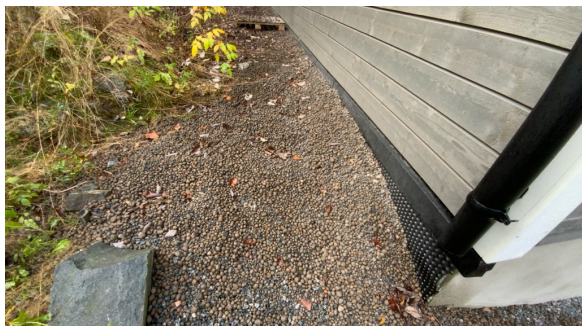
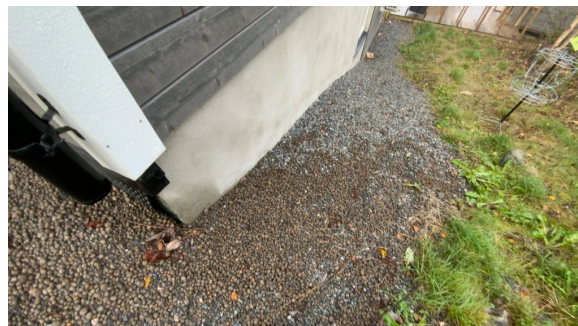
## TG 2 Fuktsikring og drenering

- Utvendig tetting/fuktsikring av grunnmuren er avsluttet under utvendig terreng.

Utbedre terrenget slik at grunnmursplasten med klemlist føres over terreng. Når grunnmursplasten ligger under terreng, utsettes grunnmuren for økt fuktbelastning, noe som kan føre til fuktinntrengning i muren innvendig.

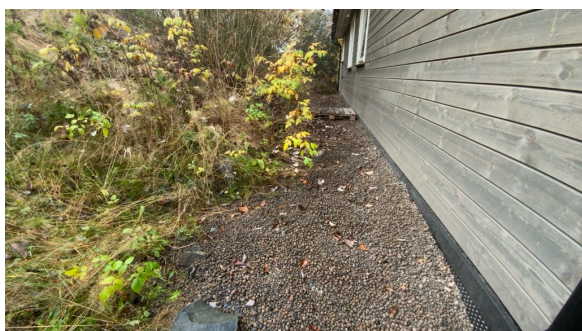
## TE 1 Grunnmur og fundamenter

- Det bør foretas terrengjusteringer.

Som tiltak bør foretas justeringer der tomten heller mot huset for å unngå unødig fuktbelastning mot grunnmur og krypkjeller. Konsekvens ved manglende fall kan føre til at overflatevann samler seg inntil grunnmuren, noe som øker risikoen for fuktskader og skader på konstruksjonen.
