# Tilstandsrapport

Enebolig

Rugbråtveien 2, 3766 SANNIDAL

Befaringsdato: 11.04.2025

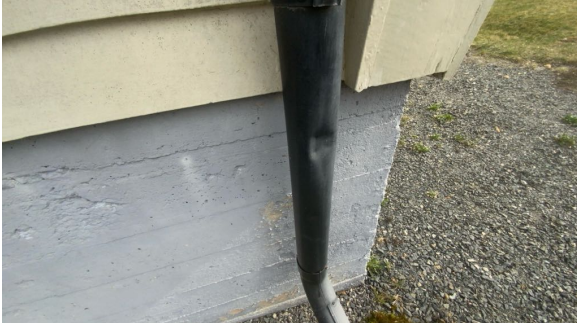
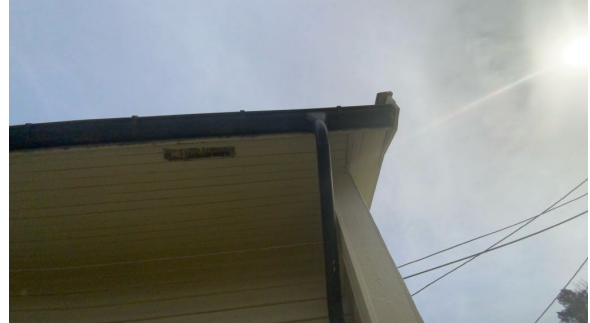
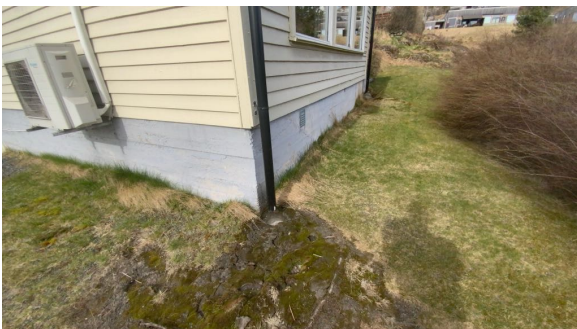
## **TG 3** Veggkonstruksjon

- Det er påvist betydelige råteskader i bordkledningen.

Det er flere steder funnet råteskader i trekledningen.

- Råteskadet trekledning må skiftes ut.

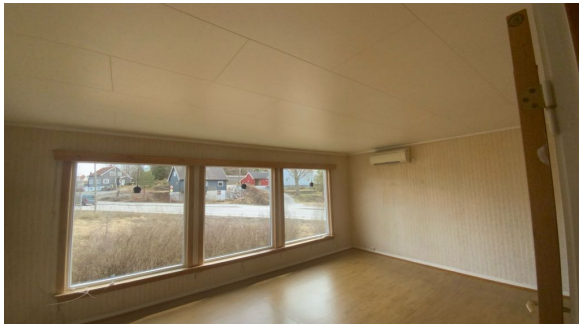
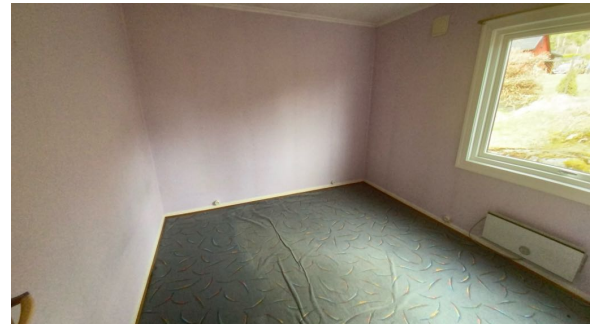
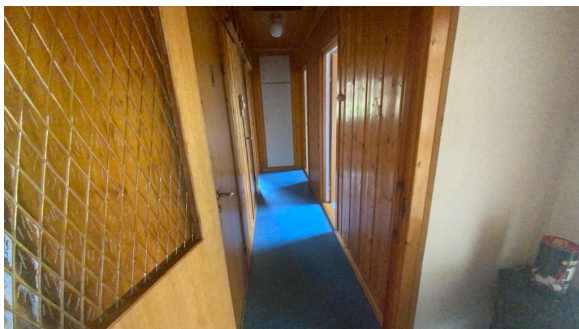
## TG 2 Etasjeskille/gulv mot grunn

- Det er målt høydeforskjell på mellom 15-30 mm gjennom hele rommet. Tilstandsgrad 2 gis med bakgrunn i standardens krav til godkjente måleavvik.
- Målt høydeforskjell på mellom 10 - 20 mm innenfor en lengde på 2 meter. Tilstandsgrad 2 gis med bakgrunn i standardens krav til godkjente måleavvik.

Begge avvikene er funnet i stua. Disse funnene utelukker ikke skjevheter andre steder da målinger er gjort i form av stikkprøver.

- For å få tilstandsgrad 0 eller 1 må høydeforskjeller rettes opp. Det vil imidlertid sjelden være økonomisk rasjonelt som et enkeltstående tiltak i en bolig som dette. Dersom boligen en gang skal renoveres, kan man vurdere slike tiltak.

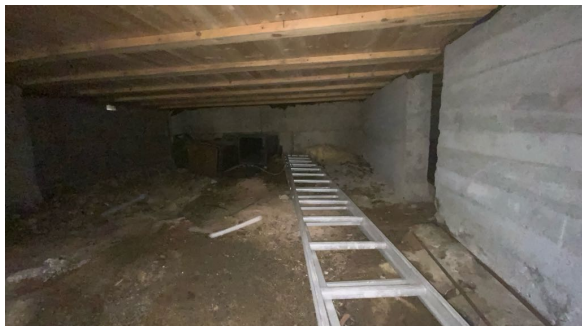
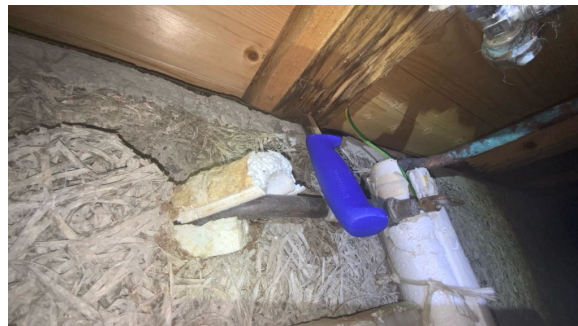
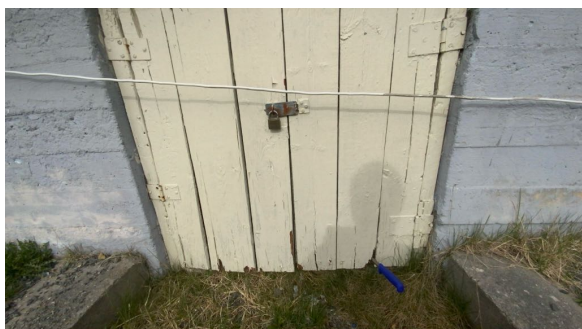
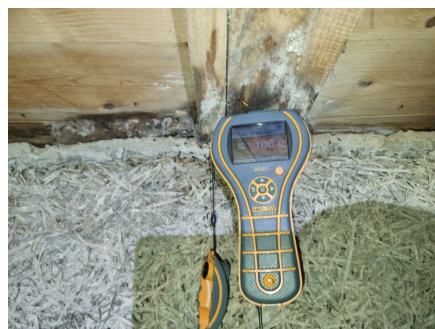
Forhøyede fuktmålinger i bjelkelag.

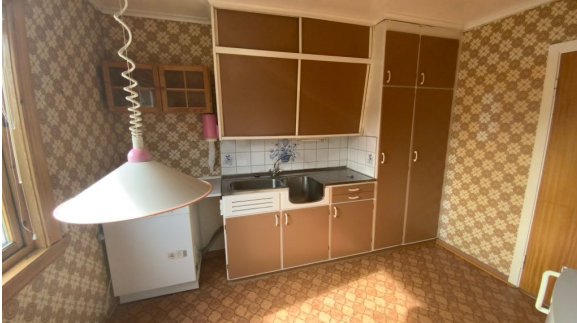
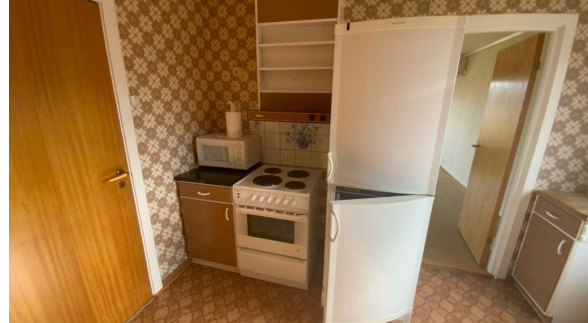
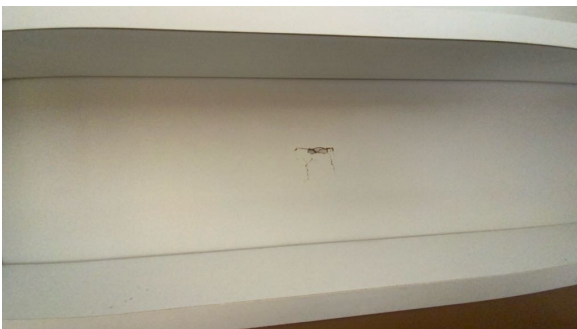
- Det er påvist skader på overflater/kjøkkeninnredning utover normal slitasjegrad.
- Kjøkkeninnredningen er av eldre dato, og den mangler bruksfunksjoner/løsninger som er forventet på et kjøkken.

Det er påvist en skade i innredningen over avtrekket.

- Det er påregnelig med utskiftning/utbedringer av kjøkkeninnredningen.
