# Tilstandsrapport

📍 Fløgstadvegen 26 , 4200 SAUDA

# gnr. 28, bnr. 59

Befaringsdato: 12.03.2026

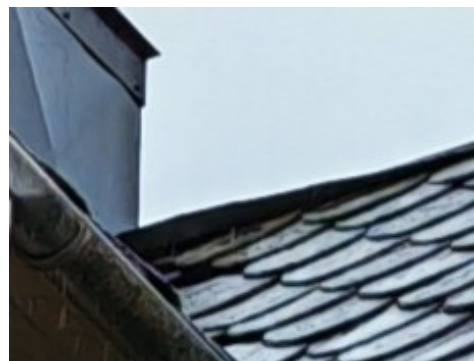
- Det er påvist avvik i beslagløsninger.
- Det mangler snøfangere på hele eller deler av taket, men det var ikke krav om dette på byggemeldingstidspunktet.
- Mer enn halvparten av forventet brukstid er passert på renner/nedløp/beslag.

Manglende snøfangere kan føre til personskader, skader på husdyr, eiendom (som biler og hagemøbler) og bygningselementer som takrenner og takmaterialer.

Dårlig eller gamle beslag medfører redusert/svekket klimaskjerm, som øker risikoen for manglende bortledning av vann som igjen kan medføre redusert levetid og/eller skader.

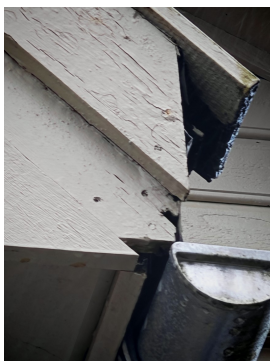
Tilfredsstillende lufting kan stedvis ikke påvises - ved utbygg bad, samt kledning ved entre kan ikke lufting påvises (Lufting og musebånd påvises stedvis andre steder (ved ny kledning). )  
Kledning går helt ned til terreng, og det er murt helt inntil kledning.  
Værslitt vindski.

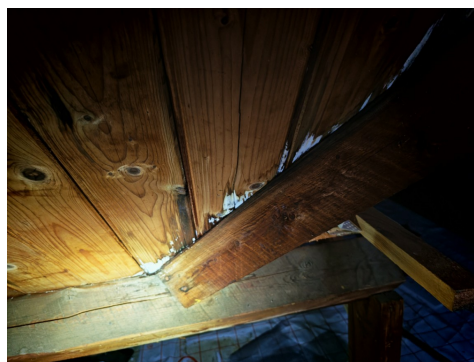
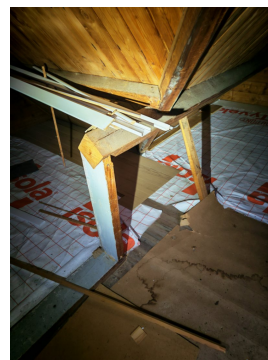
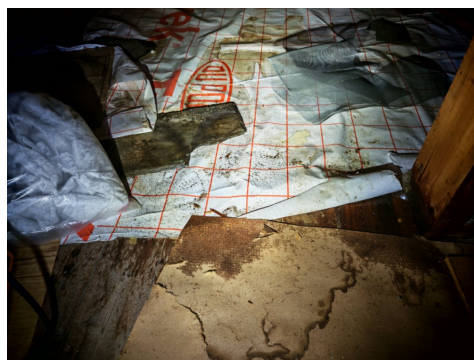
## ! TG 3 Takkonstruksjon/Loft

- Det er begrenset/dårlig ventilering av takkonstruksjonen.
- Det er påvist fuktskjolder i undertak/takkonstruksjon.
- Det er registrert symptom på fuktskader i konstruksjonen.
- Konstruksjonene har skjevheter.

Begrenset ventilering, og moderat / små spor av mott som indikerer svak/manglende ventilering og/eller forhøyet fuktighet.

**\*\*Det er påvist lekkasje. Fullstendig skadeforløp eller konsekvens ikke avklart.**

Fuktskade i tak medfører råte og mugg, som igjen gir redusert styrke. Fuktskaden gjør også at det er risiko for skaden er større enn hva som kan observeres.

Borebiller e.l. treborende skadeinsekter kan svekke treverkets bæreevne og redusere levetiden på konstruksjoner. Borebille indikerer også at konstruksjonen er noe underventilert / forhøyet fuktighet.

Svak ventilering på kaldtloft kan føre til opphopning av fukt, som igjen gir risiko for kondens, skadeinsekter, råte og redusert levetid på takkonstruksjonen.

Eier opplyser på telefon etter befaring at det er bestilt en mann, eller firma som skal komme og utbedre lekkasjen, slik det er at selve skadeårsaken blir utbedret før salg. Det må uansett gjøres nærmere undersøkelser, spesielt ved nedbør/vind for å verifisere at årsaken er utbedret.

**Kostnadsestimat: 20 000 - 100 000**

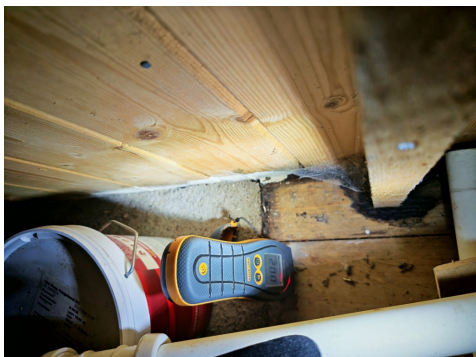
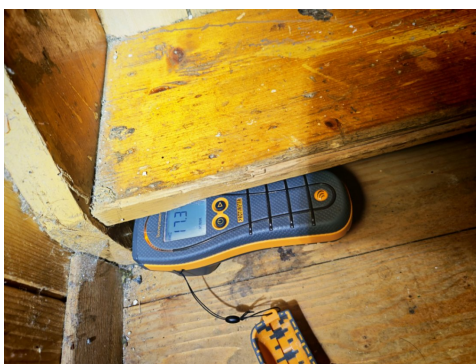
Det måles ca. 17-18 vektprosent fuktighet i treverk ved trapp.  
Det måles noe høyere fuktighet i treverk i kott under trapp, men det er usikkert om dette kommer utenifra eller vannsøl fra rør.

- Det er gjennom målinger påvist høyt fuktnivå i trevegger i underetg./kjeller, det er derfor ikke foretatt hulltaking  
Gjelder også gulv. Spesielt i kott under trapp.

- Ytterligere undersøkelser må foretas for å få kartlagt tilstanden og omfanget på eventuelle skader.

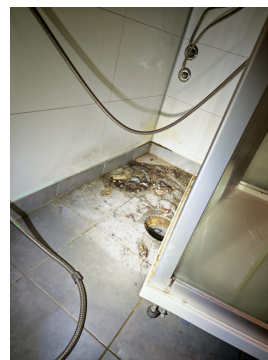
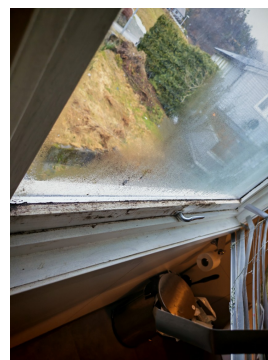
- Det er tegn på fuktskader nederst på våtromsplater.
- Det er vindu/dør med ikke fuktbestandige materialer i våtsonen (ved vask, dusj, badekar, osv.), løsningen eller byggematerialet er uegnet.
- Det er påvist svertesopp i silikonfuger.

Det er antydning til lekkasje / unormal fuktpåkjenning i nedkant på baderomsplate både bak dusjkabinett og under håndholdt spylers. Det ligger kondens på vindu, selv om badet minimum ikke har blitt brukt siste timen.

- Dersom avvik ikke utbedres er det fare for videre skadeutvikling.
- Dersom det ikke gjøres tiltak vil fuktopptaket i platene føre til oppsvelling og utett tettesjikt med fare for videre fuktskade i tilstøtende konstruksjoner.

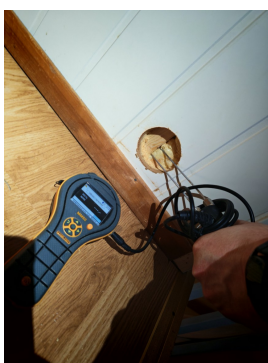
- Det er påvist skader på overflater/kjøkkeninnredning utover normal slitasjegrad.
- Det er ikke montert komfyrvakt i kjøkkenet som er krav på dette kjøkkenet ut ifra alder.
- Det er ikke påvist tegn på at det er montert lekkasjedeteksjon ved oppvaskmaskin/oppvaskkum, dette er et krav på kjøkkenet ut ifra alder.

Det er noen gliper i skjøyt mellom laminat på gulv.  
Det er mindre fuktsvelling i sokkellist og benkeplate.

Manglende komfyrvakt øker risikoen for brann, personskader og materielle skader betydelig. Komfyrvakt oppdager overoppheting og kutter strømmen for å forhindre brann.

- Komfyrvakt må monteres.
- Det bør monteres lekkasjedeteksjon ved oppvaskmaskin/oppvaskkum.

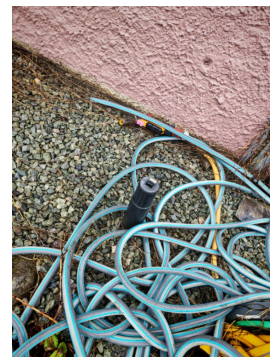
Det ser ut so det er nyere stoppekran utenfor murvegg.
