Fløgstadvegen 26, 4200 SAUDA

**Innholdsrik enebolig med stor hage og nydelig utsikt! | 3 soverom | Sentralt, med gåavstand til skole og barnehage!**

Befaringsdato: 12.03.2026

# Tilstandsrapport

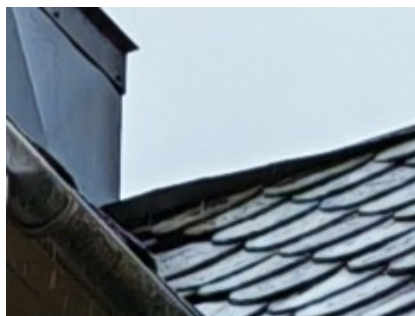
Manglende snøfangere kan føre til personskader, skader på husdyr, eiendom (som biler og hagemøbler) og bygningselementer som takrenner og takmaterialer.

Dårlig eller gamle beslag medfører redusert/svekket klimaskjerm, som øker risikoen for manglende bortledning av vann som igjen kan medføre redusert levetid og/eller skader.

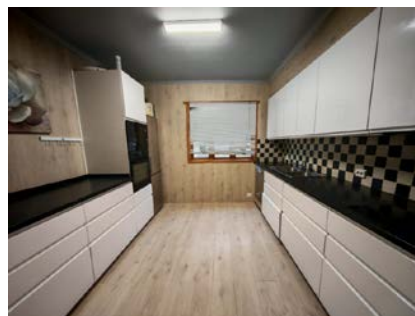
Manglende lekkasjestopper medfører økt risiko for vannskade ved lekkasje.

Manglende komfyrvakt øker risikoen for brann, personskader og materielle skader betydelig. Komfyrvakt oppdager overoppheting og kutter strømmen for å forhindre brann.

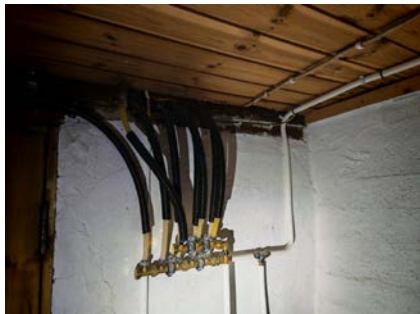
- Det er ikke behov for utbedringstiltak siden anlegget fungerer i dag, men ut ifra alder kan skader plutselig oppstå på eldre anlegg.
  - Rørkurser på rør-i-rør system bør merkes.
- Manglende merking medfører at evt. utskiftning vil bli mer krevende.

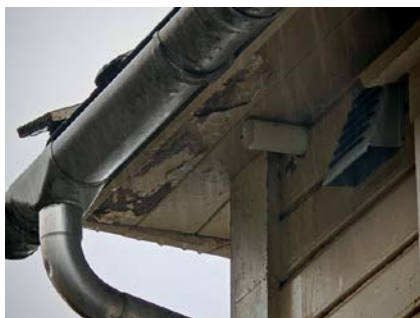
- Eldre avløpsrør har blant annet større sannsynlighet for lekkasjer, noe som kan føre til omfattende og kostbare vannskader i boliger.
- Lufting under takfot medfører kondens og ekstra fuktbelastning på kasse og nærliggende treverk.
