Tilstandsrapport

📍 Fløgstadvegen 26 , 4200 SAUDA

gnr. 28, bnr. 59

Befaringsdato: 12.03.2026

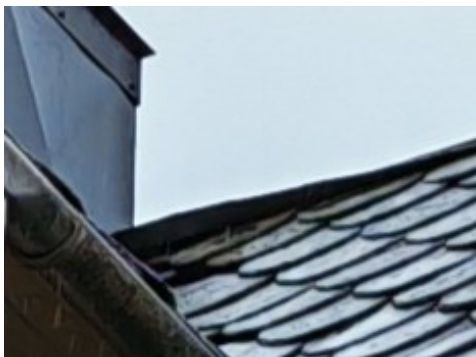
- Det er påvist avvik i beslagløsninger.
- Det mangler snøfangere på hele eller deler av taket, men det var ikke krav om dette på byggemeldingstidspunktet.
- Mer enn halvparten av forventet brukstid er passert på renner/nedløp/beslag.

Manglende snøfangere kan føre til personskader, skader på husdyr, eiendom (som biler og hagemøbler) og bygningselementer som takrenner og takmaterialer.

Dårlig eller gamle beslag medfører redusert/svekket klimaskjerm, som øker risikoen for manglende bortledning av vann som igjen kan medføre redusert levetid og/eller skader.

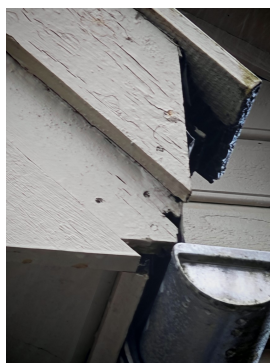
TG 2 Veggkonstruksjon

Vurdering av avvik:

Tilfredsstillende lufting kan stedvis ikke påvises - ved utbygg bad, samt kledning ved entre kan ikke lufting påvises (Lufting og musebånd påvises stedvis andre steder (ved ny kledning).)

Kledning går helt ned til terreng, og det er murt helt inntil kledning. Værslitt vindski.

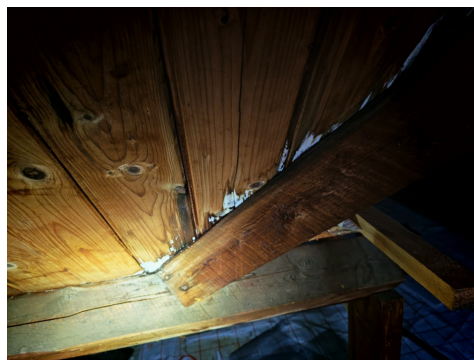
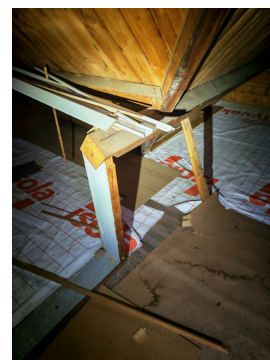
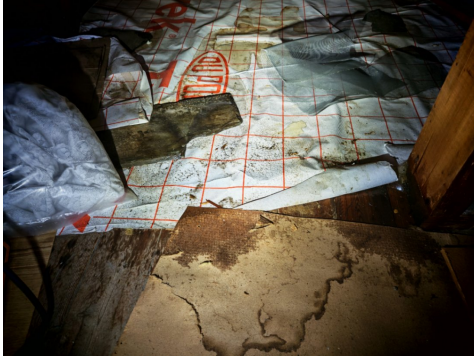
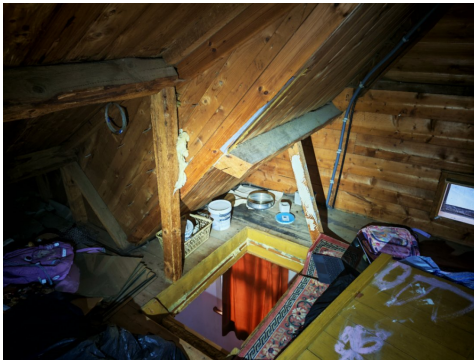
TG 3 Takkonstruksjon/Loft

- Det er begrenset/dårlig ventilering av takkonstruksjonen.
- Det er påvist fuktskjolder i undertak/takkonstruksjon.
- Det er registrert symptom på fuktskader i konstruksjonen.
- Konstruksjonene har skjelheter.

Det er en litt uoversiktlig situasjon, med enklere understøttelser og bjelker som ser ut til å være kappet. Dette må undersøkes nærmere, selv om det trolig har stått slik en stund. Begrenset ventilering, og moderat / små spor av mott som indikerer svak/manglende ventilering og/eller forhøyet fuktighet. **Det er påvist lekkasje. Fullstendig skadeforløp eller konsekvens ikke avklart.

Fuktskade i tak medfører råte og mugg, som igjen gir redusert styrke. Fuktskaden gjør også at det er risiko for skaden er større enn hva som kan observeres.

Borebiller e.l. treborende skadeinsekter kan svekke treverkets bæreevne og redusere levetiden på konstruksjoner. Borebille indikerer også at konstruksjonen er noe underventilert / forhøyet fuktighet.

Svak ventilering på kaldtloft kan føre til opphopning av fukt, som igjen gir risiko for kondens, skadeinsekter, råte og redusert levetid på takkonstruksjonen.

Eier opplyser på telefon etter befaring at det er bestilt en mann, eller firma som skal komme og utbedre lekkasjen, slik det er at selve skadeårsaken blir utbedret før salg. Det må uansett gjøres nærmere undersøkelser, spesielt ved nedbør/vind for å verifisere at årsaken er utbedret.

Kostnadsestimat: 20 000 - 100 000

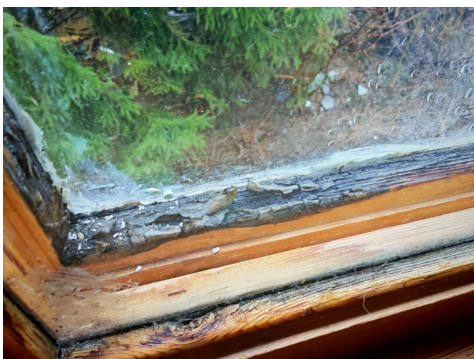
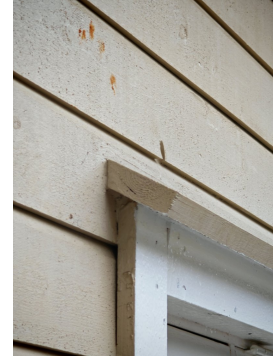
! TG 2 Vinduer

- Det er påvist avvik rundt innsettsdetaljer.
- Det er påvist noen glassruter som er punktert eller sprukne.
- Karmene i vinduer er slitte og det er sprekker i treverket.

Vannbord er ikke innfelt i kledning. Utenpåliggende vannbord vurderes av noen som en svakere fuktteknisk løsning.

Avviket med utenpåliggende vannbord ser ikke ut til å ha hatt noen umiddelbar konsekvens, men vannbord skal felles inn for å lede vann bort fra byggets vegger dermed beskytte mot vannskader og forhindre at fuktighet trekker inn.

- Det må påregnes noe vedlikehold og at enkelte vinduer må skiftes ut.
- Vinduer med punkterte/sprukne glass må påregnes skiftes ut, enten hele vinduet eller kun selve glassene.

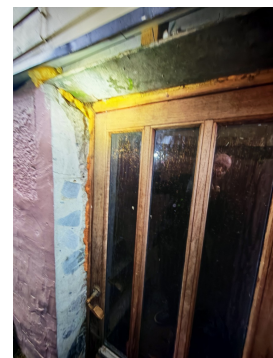
! TG 2 Dører

- Det er påvist avvik rundt innsettsdetaljer.

Som følge av fravikende innsettsdetaljer anbefales det nærmere undersøkelser.

Byggsaum tåler generelt ikke UV-stråling. Det vil bli sprøtt og smuldre opp etter langvarig eksponering for sol. Det må også skjermes for vær og vind for å beholde sine egenskaper.

- Det bør gjøres tiltak for å lukke avviket.

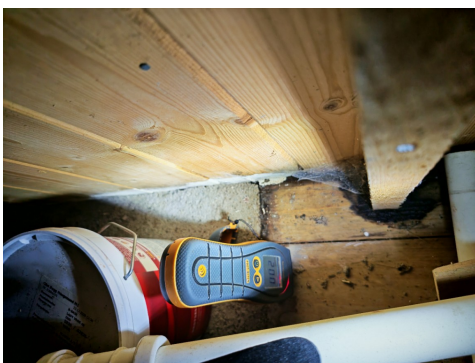
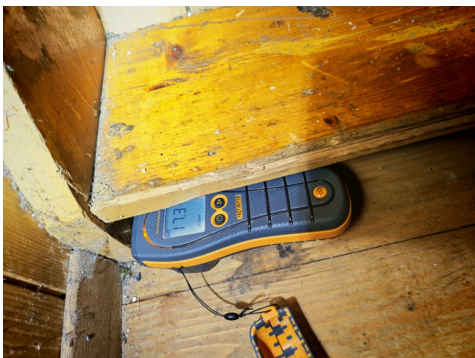
Det måles ca. 17-18 vektprosent fuktighet i treverk ved trapp.
Det måles noe høyere fuktighet i treverk i kott under trapp, men det er usikkert om dette kommer utenfra eller vannsøl fra rør.

Vegger under terreng som er innekledd betraktes som risikokonstruksjon, og anbefales nærmere undersøkelser vedr. oppbygging, fuktsikring o.l.

- Det er gjennom målinger påvist høyt fuktnivå i trevegger i underetg./kjeller, det er derfor ikke foretatt hulltaking

• Ytterligere undersøkelser må foretas for å få kartlagt tilstanden og omfanget på eventuelle skader.

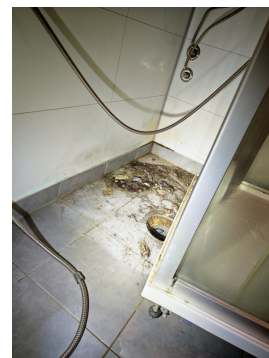
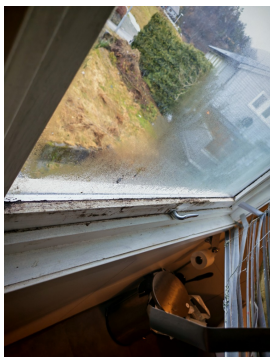
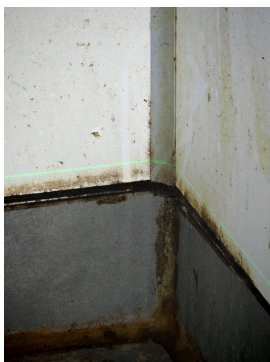
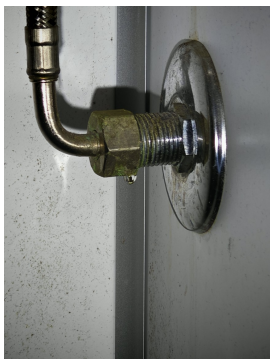
Badet var ikke klargjort for inspeksjon på befaring. Rommet var utsatt for forhøyet fuktighet og vifte gikk konstant. Det ble observert symptom på unaturlig høy fuktbelastning på dette badet. Dette vises også på noen plater.

Mindre skader på noen plater.

- Det er tegn på fuktskader nederst på våtromsplater.
- Det er vindu/dør med ikke fuktbestandige materialer i våtsonen (ved vask, dusj, badekar, osv.), løsningen eller byggematerialet er uegnet.
- Det er påvist svertesopp i silikonfuger.

Det er antydning til lekkasje / unormal fuktpåkjønning i nedkant på baderomsplate både bak dusjkabinett og under håndholdt spylers. Det ligger kondens på vindu, selv om badet minimum ikke har blitt brukt siste timen.

- Dersom avvik ikke utbedres er det fare for videre skadeutvikling.
- Dersom det ikke gjøres tiltak vil fuktoptaket i platene føre til oppsvelling og utett tettesjikt med fare for videre fuktskade i tilstøtende konstruksjoner.

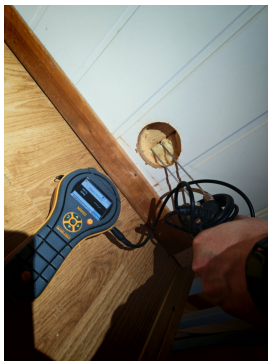
Det er noe galt med ventilasjonen eller fuktbelastningen på dette rommet. Badet er tydelig fuktig på befaring og det ligger igjen innvendige kondens på vindu, samt dette er negativt preget. Vifte gikk konstant under befaring.

Selv om det er observert forhold som tilsier fuktskade, er det likevel gjennomført hulltaking og fuktmåling fra gang og innmot våtsone dusj.

Det er gjennomført hulltaking fra gang mot "våtsone" dusjkabinett.

Tilgjengelig treverk er tørt. Det observeres en del bruk av byggskum. Se også skader / symptom på lekkasje baderomspalter.

- Det må foretas tiltak for å lukke avviket.
- Det bør etableres tilfredsstillende tilluft til våtrom f.eks. luftespalte ved dør e.l.
- Over tid kan manglende tilluftsentilering resultere i mugg- og soppdannelse, spesielt på steder som ikke får god nok luftgjennomstrømning.

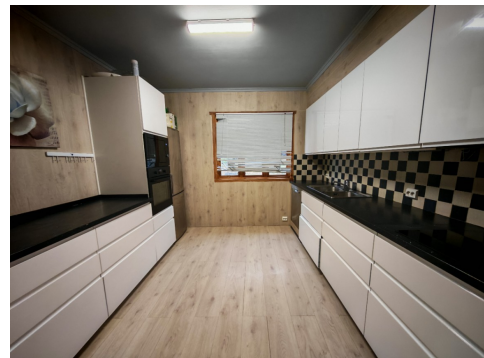
ETASJE 1 > KJØKKEN

- Det er påvist skader på overflater/kjøkkeninnredning utover normal slitasjegrad.
- Det er ikke montert komfyrvakt i kjøkkenet som er krav på dette kjøkkenet ut ifra alder.
- Det er ikke påvist tegn på at det er montert lekkasjedeteksjon ved oppvaskmaskin/oppvaskkum, dette er et krav på kjøkkenet ut ifra alder.

Det er noen gliper i skøyt mellom laminat på gulv.
Det er mindre fuktsvelling i sokkellist og benkeplate.

Manglende lekkasjestopper medfører økt risiko for vannskade ved lekkasje.

Manglende komfyrvakt øker risikoen for brann, personskader og materielle skader betydelig. Komfyrvakt oppdager overoppheting og kutter strømmen for å forhindre brann.

- Komfyrvakt må monteres.
- Det bør monteres lekkasjedeteksjon ved oppvaskmaskin/oppvaskkum.

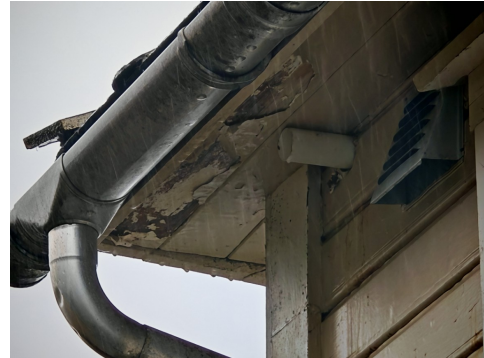
! TG 2 Avløpsrør

- Eldre avløpsrør har blant annet større sannsynlighet for lekkasjer, noe som kan føre til omfattende og kostbare vannskader i boliger.

Lufting under takfot medfører kondens og ekstra fuktbelastning på kasse og nærliggende treverk.

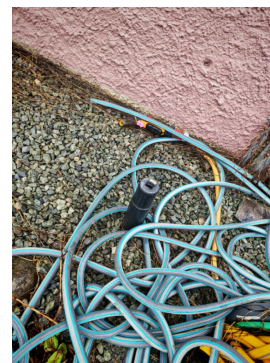
Det ser ut so det er nyere stoppekran utenfor murvegg.
