Fløgstadvegen 26, 4200 SAUDA

Nøkkelinformasjon

Salgsobjekt: Enebolig
Eierform: Eiet
Byggeår: 1926
BRA-i/BRA Total 159/159 kvm
Tomtstr.: 569.9 kvm
Soverom: 3
Antall rom: 4
Gnr./bnr. Gnr. 28, bnr. 59
Oppdragsnr.: 1509260082

Befaringsdato: 12.03.2026

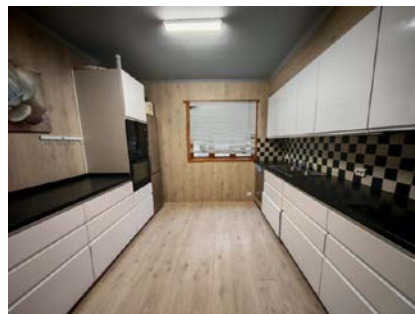
Etasje 1 - Kjøkken - Overflater og innredning
Det er påvist skader på overflater/kjøkkeninnredning utover normal slitasjegrad. Det er ikke montert komfyrvakt i kjøkkenet som er krav på dette kjøkkenet ut ifra alder. Det er ikke påvist tegn på at det er montert lekkasjedeteksjon ved oppvaskmaskin/ oppvaskkum, dette er et krav på kjøkkenet ut ifra alder. Det er noen gliper i skøyt mellom laminat på gulv.
Det er mindre fuktsvelling i sokkellist og benkeplate.
Konsekvens/tiltak: Komfyrvakt må monteres. Det bør monteres lekkasjedeteksjon ved oppvaskmaskin/oppvaskkum. Det må gjøre nærmere undersøkelser av kjøkkenet for å avklare om det er godt nok for interesserte.
Opprinnelig kjøkkenet er gammelt og det er ikke unormalt at det kan skjule seg mindre fukt/bruksmerker på kjøkken som dette.

Manglende lekkasjestopper medfører økt risiko for vannskade ved lekkasje.

Manglende komfyrvakt øker risikoen for brann, personskader og materielle skader betydelig. Komfyrvakt oppdager overoppheting og kutter strømmen for å forhindre brann.
