# Tilstandsrapport

Lønningsåsen 18E , 5417 STORD

Befaringsdato: 26.01.2026

Rapportdato: 31.01.2026

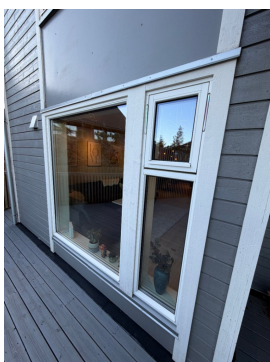
### ! TG 1 Vinduer

Bygningen har malte trevinduer med 2-lags glass.

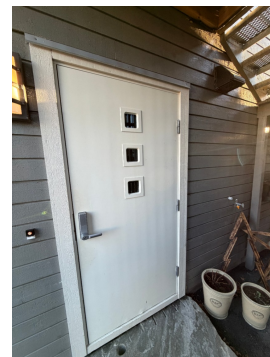
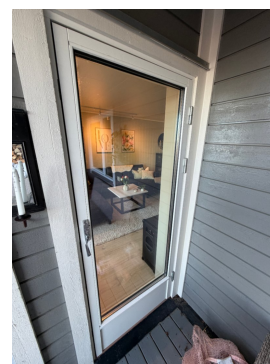
### ! TG 1 Dører

Bygningen har malt hovedytterdør og malt balkongdør i tre.

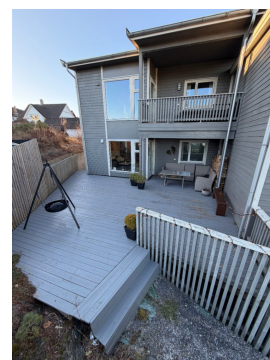
### ! TG 1 Balkonger, terrasser og rom under balkonger

Terrasse med tilkomst fra stue/kjøkken og utvendig, oppmålt til ca. 45m<sup>2</sup>

Normalt vedlikehold må påberegnes.

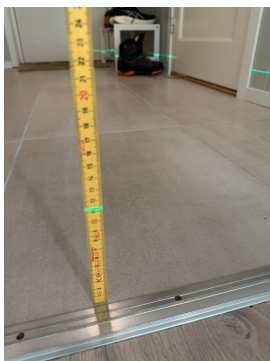
## TG 1 Etasjeskille/gulv mot grunn

Støpt gulv mot grunn. kontrollert med laser.

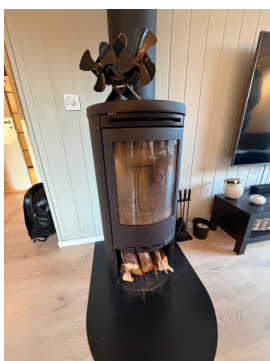
## TG 1 Pipe og ildsted

Boligen har isolert stålpip og vedovn.

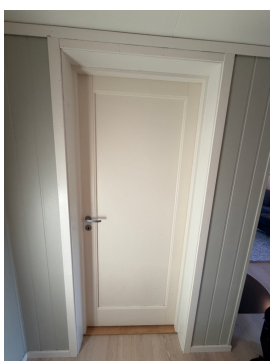
## TG 1 Innvendige dører

Innvendig har boligen malte fyllingsdører.

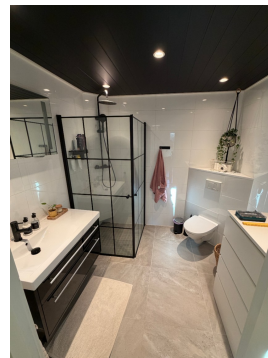
Bad som er overflate oppusset i 2022.  
Overflater bærer preg av å være utført av ufaglært.

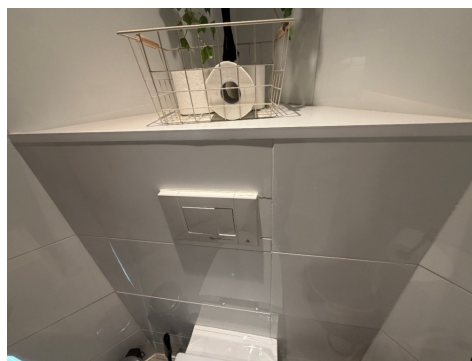
## TG 2 Overflater vegger og himling

Veggene har fliser. Taket har panel.

Utførelse på arbeid er tydelig utført av ufaglært.  
Avvik på fugebredder, kanter, utskjæringer i fliser.

Tiltak må påberegnes på sikt. Det er ikke behov for akutte tiltak.

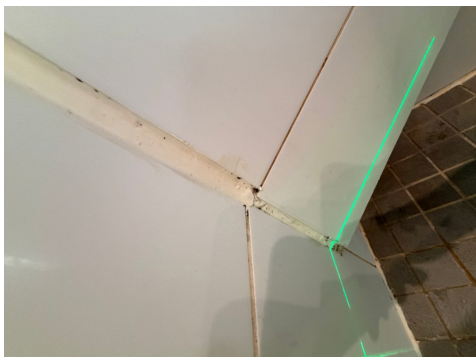
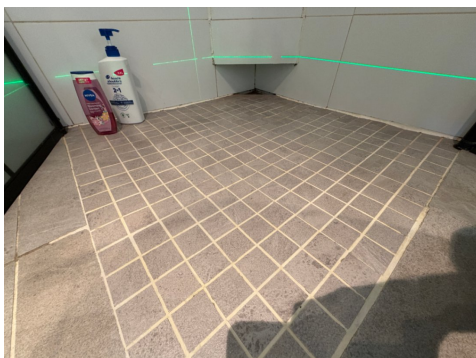
### TG 2 Overflater Gulv

Gulvet er flislagt. Rommet har elektriske varmekabler. Fall mot sluk er målt med laser. Høydeforskjell fra toppen av sluket til toppen av membranen ved dørterskelen er 5cm .

Utførelse på arbeid er tydelig utført av ufaglært.

Avvik på fugebredder, kanter, bom (hulrom) under flere fliser, silikon i overganger, ujevn mosaikk i dusjsone.

Tiltak må påberegnes på sikt. Det er ikke behov for akutte tiltak.

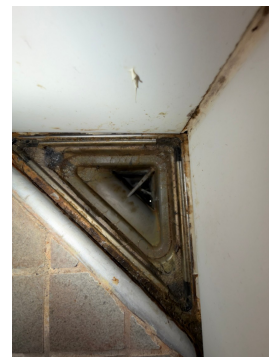
### TG 2 Sluk, membran og tettesjikt

Det er plastsluk og smøremembran med ukjent utførelse.

- Mer enn halvparten av forventet brukstid er passert på membranløsningen.

Smøremembran har en naturlig aldriingsprosess i form av kjemisk uttørking. Normal forventet levetid på smøremembran er 10-20 år. Ved å etablere tett dusjkabinett vil badet kunne vare i flere år enn den antatte gjenstående levetiden.

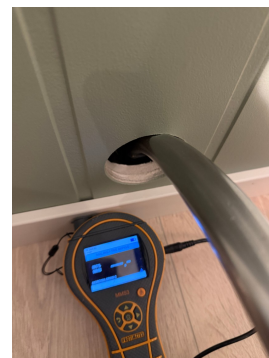
### TG 0 Tilliggende konstruksjoner våtrom

Hulltaking er foretatt uten å påvise unormale forhold. Hulltaking er foretatt fra soverom bak vask. Det var et hull i vegg fra tidligere målinger. Fuktmåling i konstruksjonen ble målt til under 6%.

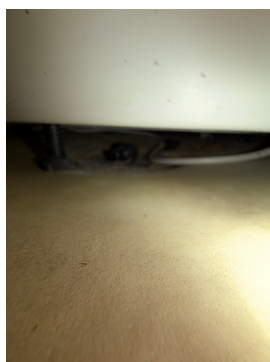
Det er plastsluk og synlig vinylbelegg som tettesjikt.

- Mer enn halvparten av forventet brukstid er passert på membranløsningen.

Sluk under bereder.

For å få tilstandsgrad 0 eller 1 må tettesjiktet skiftes ut. Et vaskerom har minimalt med fukt belastning på gulv, og belegget kan fint vare lengre enn forventet levetid.

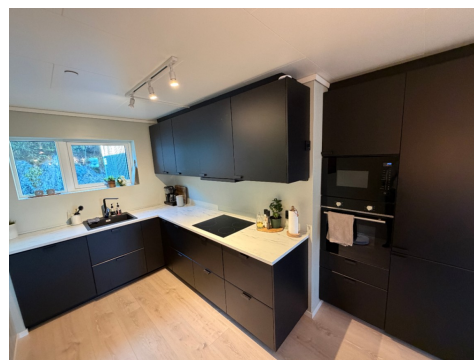
### ! TG 1 Overflater og innredning

Kjøkkenet har innredning med glatte fronter. Benkeplaten er av laminat. Det er kjøll/fryseskap, oppvaskmaskin, platetopp, vinskap, micro, stekeovn og vannstoppssystem.

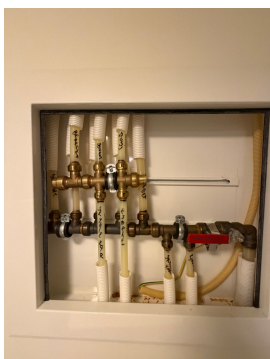
### TG 1 Vannledninger

Innvendige vannledninger er av plast (rør i rør). Det er besiktiget i rørskap.

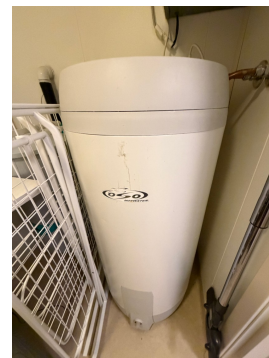
### TG 1 Varmtvannstank

Varmtvannstanken er på ca. 200 liter.
