# Tilstandsrapport

Enebolig

Bergelandsvegen 7, 4351 KLEPPE

Oppdragsnr.: 13152-1192

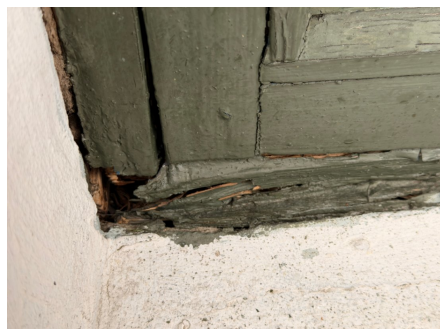
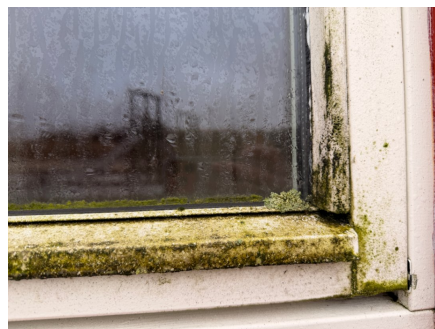
- Det er påvist at enkelte vinduer er vanskelig å åpne/lukke.
- Det er påvist vinduer med fukt/råteskader.
- Karmene i vinduer er slitte og det er sprekker i trevirket.

Vindu på vaskerom i kjeller har råteskader og lot seg ikke åpne på befaringsdagen.

Det er innvendig registrert fuktpåvirkning i vinduskarmen med avskalling, krakelering og svartsopp i fuger.

Råteskadet vindu bør skiftes. Øvrige vinduer bør vedlikeholdes med rengjøring og ny overflatebehandling. Fuktpåvirkede områder må utbedres for å hindre videre nedbrytning.

Utskiftning av skadde vinduer anbefales i nærmeste fremtid for å hindre videre skader i konstruksjoner.

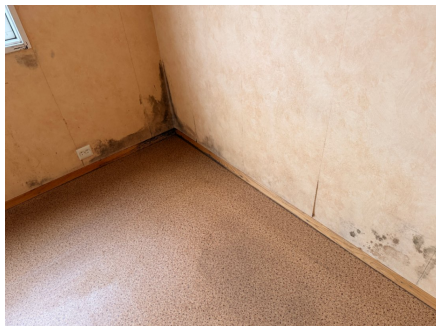
- Det er påvist skader på overflater.

Det registreres fukt i vegg med betydelige fuktmerker på vegger i flere soverom, med synlig muggvekst enkelte steder.

Det observeres videre skader i veggoverflater i form av hull, hakk og nedbrutt materiale.

Fuktpåvirkede overflater med misfarging, samt skader i form av hull, hakk og nedbrutt materiale, bør utbedres og erstattes med nye materialer.

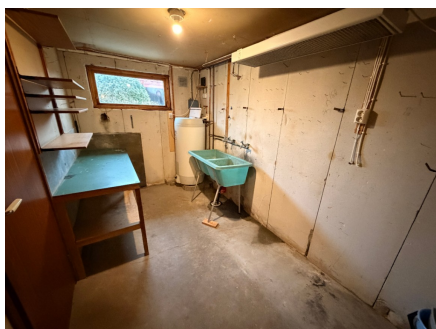
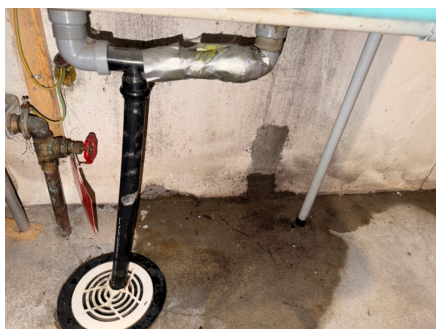
- Det registreres en del fuktmerker i tak og vegger.
- Riss/sprekker i betongvegger og gulv.
- Synlig armeringsjern i vegg, flere steder.
- Synlig vann/fukt på gulv under vask.
- Hull i betong under vindu.

- Manglende oppgradering av våtrommet medfører høy risiko for at konstruksjonene ikke vil tåle vanlig bruk av vann eller lekkasjer. Dette kan føre til fuktskader på tilstøtende konstruksjoner.
- Våtrommet har behov for omfattende oppgraderinger. For å sikre en løsning som oppfyller gjeldende krav, bør tettesjikt, sluk og røropplegg oppgraderes og dokumenteres.

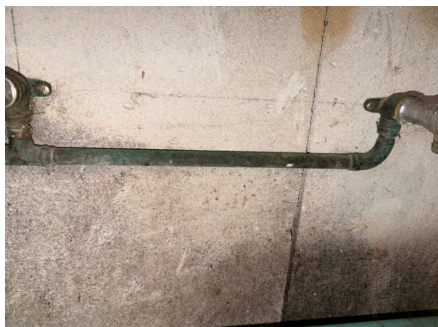
Vannrør er fra byggeåret, og har nådd en alder som tilsier at skader / lekkasjer kan oppstå.

Det registreres irr på kobberrør ved varmtvannsbereder. Dette indikerer fuktpåkjenning og kan på sikt medføre behov for tiltak dersom utviklingen vedvarer.

Koblinger og vannledning bør kontrolleres og utbedres av rørlegger. Mangelfull tetthet kan føre til lekkasje med risiko for fuktskader på innredning og omkringliggende konstruksjoner over tid.

I forbindelse med oppgradering/renovering vil det være naturlig med utskiftning av rør.

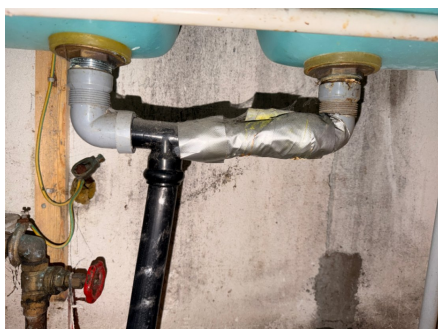
- Det er påvist skader eller utettheter på sluk/avløp.
- Mer enn halvparten av forventet brukstid er passert på innvendige avløpsledninger.

Det registreres fuktmerker på gulv og vegg under avløpsrør på vaskerom. Avløpsrør fremstår delvis reparert med tape rundt rør og skjøt.

- Skadet del av sluk/avløpsrør må skiftes.

Det anbefales kontroll og utbedring av avløpsforbindelser for å sikre tett løsning. Utettheter kan over tid føre til fuktskader på gulv og vegg.

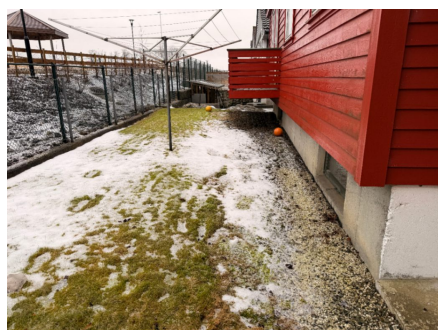
Fall mot hus

Terrenget må ha fall fra grunnmuren for å sikre god avrenning av overflatevann. Eventuelt må det utføres drenerende tiltak i terrenget for å lede overflatevann vekk fra boligen.

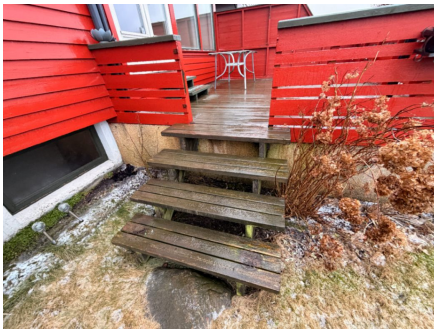
Mangler rekkverk i trapp

For å lukke avvikene må rekkverk og håndløpere, utbedres til å tilfredsstillende dagens krav.
