Bergelandsvegen 7, 4351 KLEPPE

**Romslig familiebolig med fleksibel  
planløsning og stort potensial  
Garasje**

| Tilstandsrapport ..... | 48 |

Befaringsdato: 20.02.2026

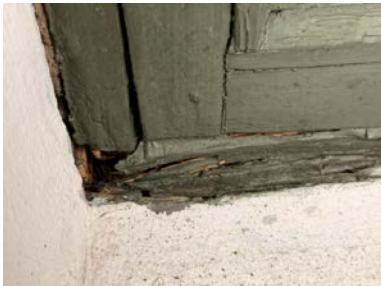
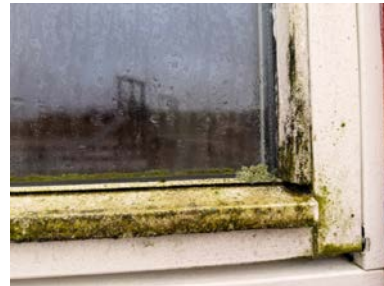
Det er påvist vinduer med fukt/råteskader. Karmene i vinduer er slitte og det er sprekker i trevirket.

Vindu på vaskerom i kjeller har råteskader og lot seg ikke åpne på befaringsdagen.

Det er innvendig registrert fuktpåvirkning i vinduskarmen med avskalling, krakelering og svartsopp i fuger.

Utskifting av skadde vinduer anbefales i nærmeste fremtid for å hindre videre skader i konstruksjoner.

**Kostnadsestimat: 20 000 - 100 000**

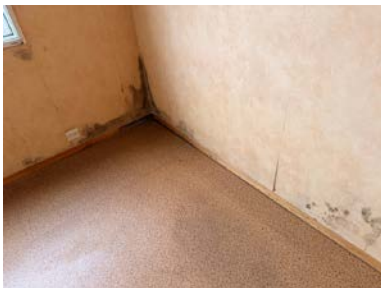
Det er påvist skader på overflater.

Det observeres videre skader i veggoverflater i form av hull, hakk og nedbrutt materiale.

Fuktpåvirkede overflater med misfarging, samt skader i form av hull, hakk og nedbrutt materiale, bør utbedres og erstattes med nye materialer.

Vedvarende fuktbelastning kan over tid føre til ytterligere nedbrytning av konstruksjoner og redusert inneklima.

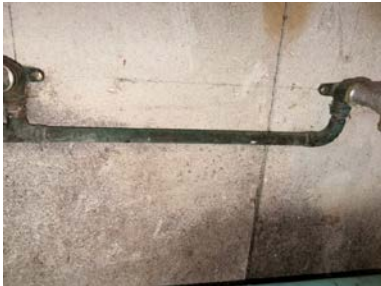
Det er påvist skader eller utettheter på sluk/avløp. Mer enn halvparten av forventet brukstid er passert på innvendige avløpsledninger.

Det registreres fuktmerker på gulv og vegg under avløpsrør på vaskerom. Avløpsrør fremstår delvis reparert med tape rundt rør og skjøl.

Det er avløpsrør av plast.

Det anbefales kontroll og utbedring av avløpsforbindelser for å sikre tett løsning. Utettheter kan over tid føre til fuktskader på gulv og vegg.

**Kostnadsestimat: Under 20 000**

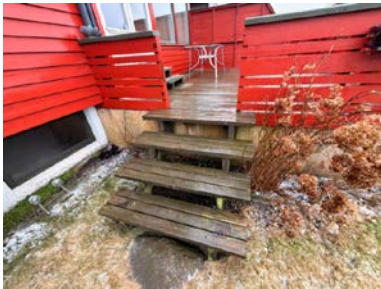
Mangler rekkverk i trapp

For å lukke avvikene må rekkverk og håndløpere, utbedres til å tilfredsstille dagens krav.
