Tilstandsrapport

Boligbygg med flere boenheter

Lachmanns vei 3A , 0495 OSLO

Rapportdato: 29.04.2026

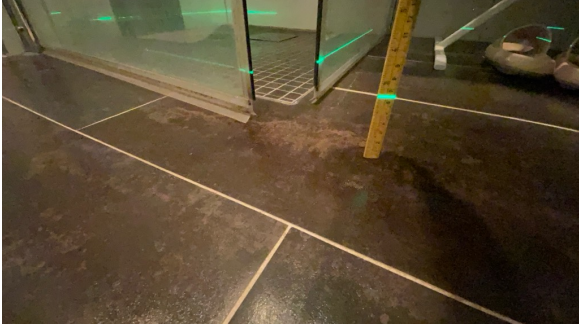
TG 2 Overflater Gulv

- Det er påvist at høydeforskjell fra topp slukrist til gulv/synlig topp membran ved dørterskel er mindre enn 25 mm.
- Det er påvist avvik i fallforhold til sluk i forhold til krav i forskrift på byggetidspunktet.

Det er en høydeforskjell på ca. 10 mm fra topp slukrist til topp flis ved døren.

Det er stedvis motfall å gulvet. Det er usikkert om det er oppbrett av membran ved dørterskelen.

- Til tross for avviket i fall/høydeforskjell til sluk, vil gulvet fortsatt kunne lede vann mot sluket, men med redusert effektivitet. Dette kan potensielt øke risikoen for vannansamling i enkelte områder av badet.

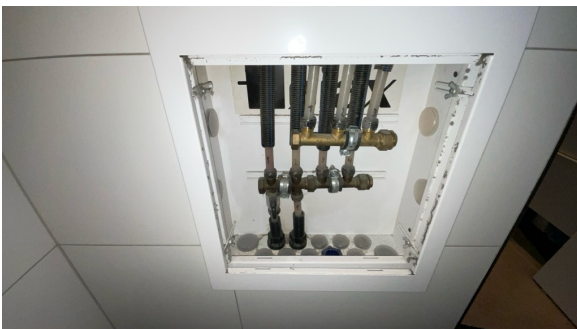
! TG 1 Vannledninger

Det er rør i rørsystem med fordelerskap på badet. Det er stoppekraner i fordelerskapet.

Kontrollen er avgrenset til innvendig i boligen, og kontrollen stopper ved veggjennomføringer. Resterende er sameiet/borettslaget sitt ansvar

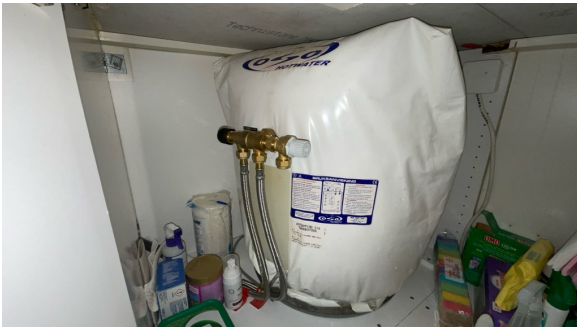
TG 2 Varmtvannstank

Varmtvannsbereder på ca. 120 liter fra 2004 plassert i kjøkkenbenken.

- Det er ikke påvist tilfredsstillende avrenning eller annen kompenserende løsning fra varmtvannstank.
- Det er påvist at varmtvannstank er over 20 år

Bereider er plassert i tørt rom, og er ikke lekkasjesikret med automatisk vannstoppventil.

- Det er ikke behov for utbedringstiltak siden tanken fungerer i dag, men ut ifra alder kan skader plutselig oppstå på eldre tanker.
- Det bør etableres tilfredsstillende avrenning eller lekkasjesikring ved varmtvannstank.

Det anbefales å montere lekkasjestopper på berederen.

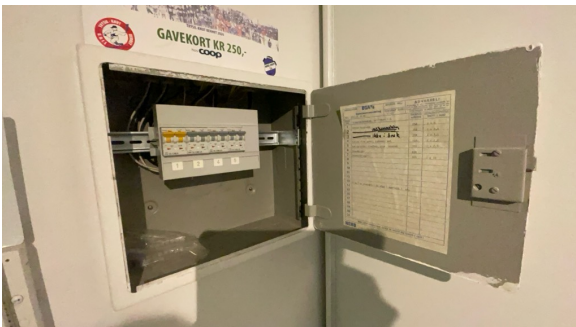
Automatsikringer i sikringskap plassert i entré.
