Tilstandsrapport

Boligbygg med flere boenheter

Lachmanns vei 3A , 0495 OSLO

Oppdragsnr.: 18206-1108

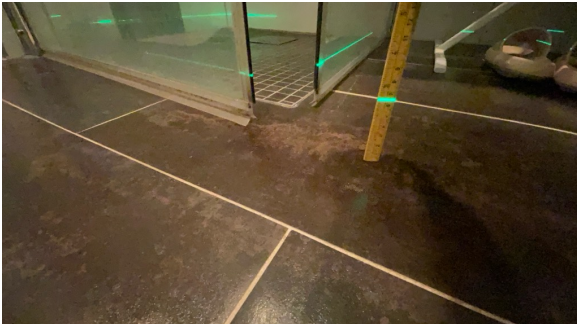
TG 3 Overflater Gulv

- Det er påvist at høydeforskjell fra topp slukrist til gulv/synlig topp membran ved dørterskel er mindre enn 25 mm.
- Det er påvist avvik i fallforhold til sluk i forhold til krav i forskrift på byggetidspunktet.

Det er en høydeforskjell på ca. 10 mm fra topp slukrist til topp flis ved døren. Dette er mindre enn referansenivået.

Det er usikkert om det er oppbrett av membran ved dørterskelen.

Tilstandsgrad 3 er angitt på bakgrunn av det er registrert motfall mot sluk utenfor dusjonen.

• Til tross for avviket i fall/høydeforskjell til sluk, vil gulvet fortsatt kunne lede vann mot sluket, men med redusert effektivitet. Dette kan potensielt øke risikoen for vannansamling i enkelte områder av badet.

Kostnadsestimat: 20 000 - 100 000

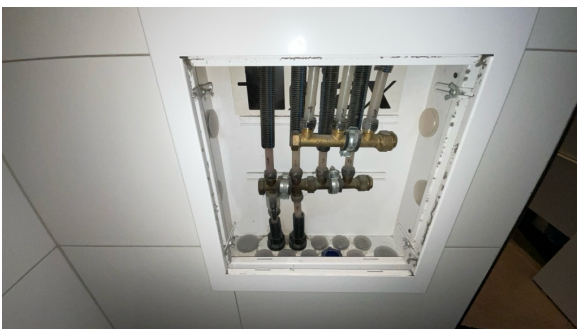
Det er rør i rørsystem med fordelerskap på badet. Det er stoppekraner i fordelerskapet.

Kontrollen er avgrenset til innvendig i boligen, og kontrollen stopper ved veggjennomføringer. Resterende er sameiet/borettslaget sitt ansvar

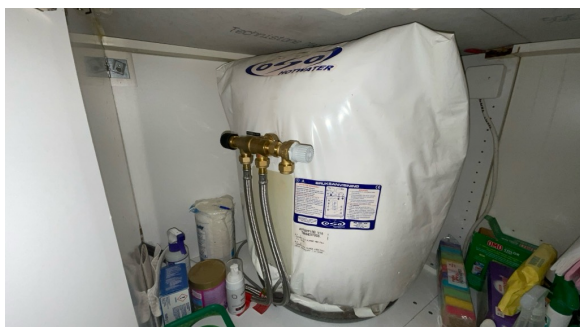
TG 2 Varmtvannstank

Varmtvannsbereder på ca. 120 liter fra 2004 plassert i kjøkkenbenken.

- Det er ikke påvist tilfredsstillende avrenning eller annen kompenserende løsning fra varmtvannstank.
- Det er påvist at varmtvannstank er over 20 år

Bereder er plassert i tørt rom, og er ikke lekkasjesikret med automatisk vannstoppventil.

- Det er ikke behov for utbedringstiltak siden tanken fungerer i dag, men ut ifra alder kan skader plutselig oppstå på eldre tanker.
- Det bør etableres tilfredsstillende avrenning eller lekkasjesikring ved varmtvannstank.

Det anbefales å montere lekkasjestopper på berederen.

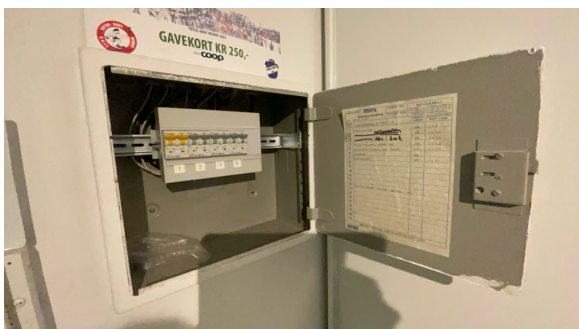
Automatsikringer i sikringskap plassert i entré.
