# Tilstandsrapport

📍 Klypesbekken 5, 5680 TYSNES

# gnr. 94, bnr. 199

Rapportdato: 24.01.2024

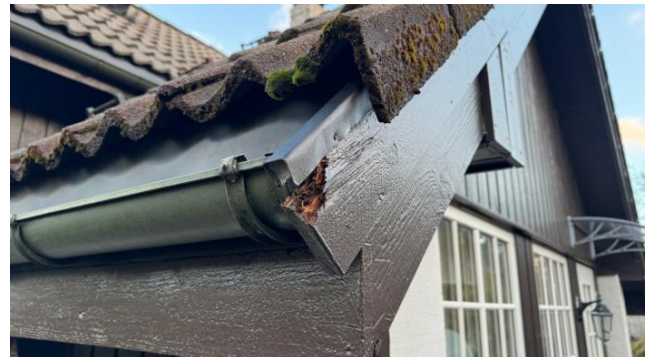
Det er observert råteskade i vindskeiebord. Det må regnes med vedlikehold/utskiftinger.

Bilde viser råteskade i vindski bord.

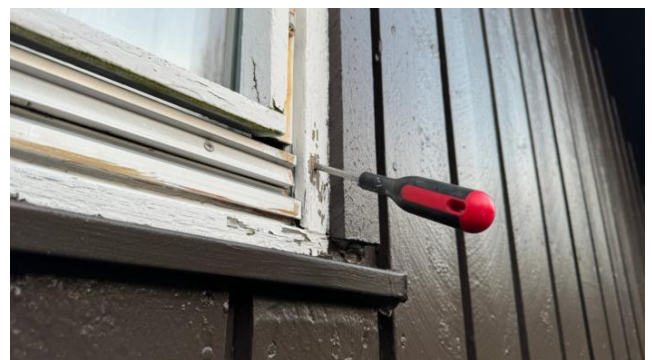
TG3: Det er fukt- og råteskader i enkelte vinduer, som medfører behov for utskifting.

Stedvis råteskade i vinduer.

**Kostnadsestimat: 10 000 - 50 000**

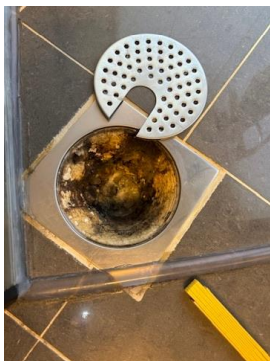
Det er eldre sluk, og det kan oppstå lekkasje i overgang mellom sluk og gulv. Det anbefales at en jevnlig kontrollerer overgangen mellom sluk og gulvet, samt sørger for at sluket er reint slik at vannstanden stiger over sluket. Når rommet skal oppgraderes bør sluket skiftes.

Bilde viser slukløsning.

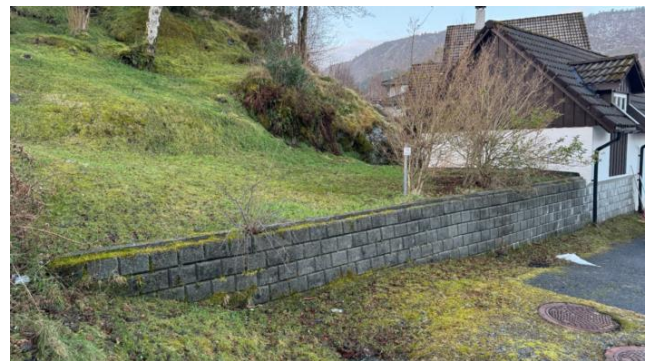
TG3: Det mangler rekkverk/sikring av nivåforskjellene/forstøtningsmurer etter dagens krav, som bør utbedres med hensyn til risikoen for skader.

Bilde viser forstøtningsmur uten rekkverk/sikring

**Kostnadsestimat: 10 000 - 50 000**
