Klypesbekken 5, 5680 TYSNES

**Flott einebustad med storslått
utsikt, gode solforhald og 4
soverom i Våge**

Befaringsdato: 23.01.2024 Rapportdato: 24.01.2024 Oppdragsnr.: 14106-1386 Referansenummer: AF1165

Autorisert foretak: Hardingtakst AS Sertifisert Takstingeniør: David Haltvik

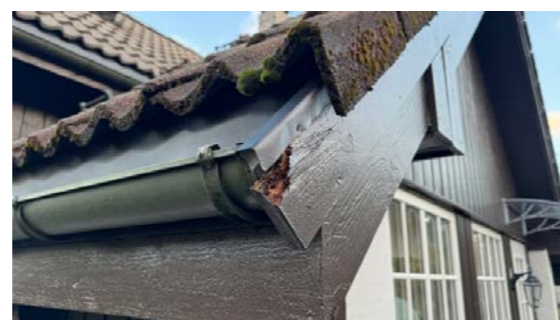
Taktekkingen er mosegrodd, som kan redusere levetiden på taktekkingen. Dette bør fjernes med en børste eller mosefjerner. Beslag/murpuss på skorstein har høy slitasje. Det anbefales å montere heldekkende beslag. Det er observert råteskade i vindskeiebord. Det må regnes med vedlikehold/utskiftinger.

Bilde viser råteskade i vindski bord.

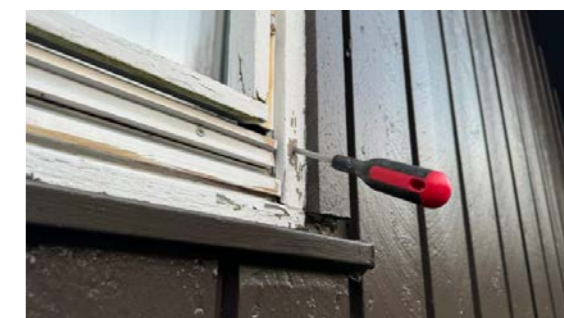
- På grunn av tilstand og alder, bør det regnes med vedlikehold og utskifting av eldre vinduer og dører. Alder på glassruter medfører en risiko for at glassruter kan punktere i tiden fremover. TG3: Det er fukt- og råteskader i enkelte vinduer, som medfører behov for utskifting.

Stedvis råteskade i vinduer.

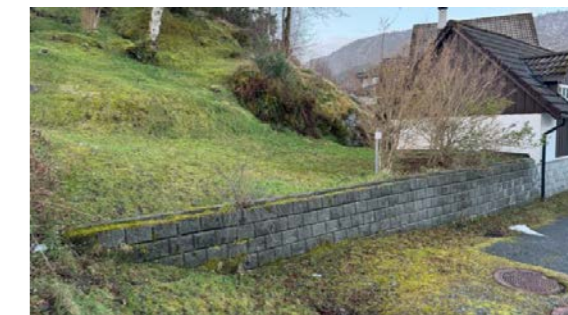
- Det er observert riss/sprekker og/eller setning/skjevheter. Jevnlig tilsyn anbefales for å avklare om det er pågående utvikling. Dersom det oppstår endringer bør dette undersøkes nærmere for å kartlegge årsaken og vurdere eventuelle nødvendige tiltak. TG3: Det mangler rekkverk/sikring av nivåforskjellene/forstøtningsmurer etter dagens krav, som bør utbedres med hensyn til risikoen for skader.

Bilde viser forstøtningsmur uten rekkverk/sikring
