# Tilstandsrapport

Naust

Vindafjord kommune

# gnr. 149, bnr. 22

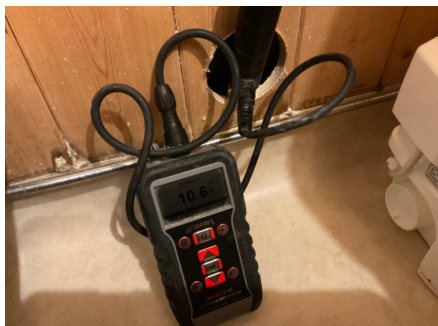
## TG 2 Kryp Kjeller

- Det er ikke adkomst til deler av krypkjelleren. Kryp kjeller er kun vurdert i tilgjengelige deler. Kryp kjeller regnes for å være en risikokonstruksjon som er utsatt for fukt- og råteskader i bunnsvill, trebjelkelaget og andre tilstøtende konstruksjoner, på grunn av fuktighet fra grunnen og kondensering ved temperaturforskjeller. Selv om det ikke er avdekket tegn på skader, betyr ikke dette nødvendigvis at det ikke foreligger skader i eller i forbindelse med krypkjelleren.
- Det er ikke tilfredsstillende ventilerings av krypkjeller.
- Det er avvik:

Isolasjon i i kryprom har falt ned på bakken, det er usikkert om isolasjonen har vært for å isolere rør eller hva bruken er. Det er 23,1% fuktinnhold i bjelke målt innenfor ventil, det er noe høyt.

Kryprom er en risiko konstruksjon som ofte har skader.

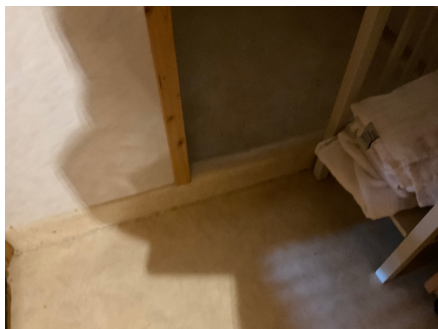
#### 🔧 TG 2 Sluk, membran og tettesjikt

Mangelfull dokumentasjon, krav til dokumentasjon av utførelsen av membran ikke er oppfylt. Det er nå ingen symptomer på funksjonssvekkelser, men vær oppmerksom på at dette er risikokonstruksjoner.

Manglende dokumentasjon gir usikkerhet om riktig utførelse, noe som øker risikoen for skjulte fuktskader over tid.

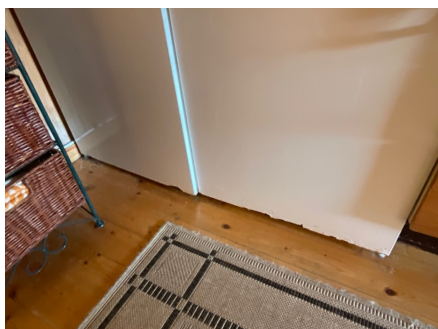
Rust i bunn av skap

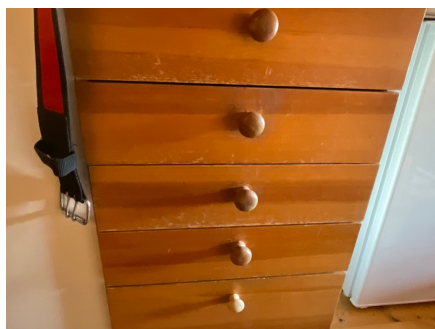
Slitasje i fronter.

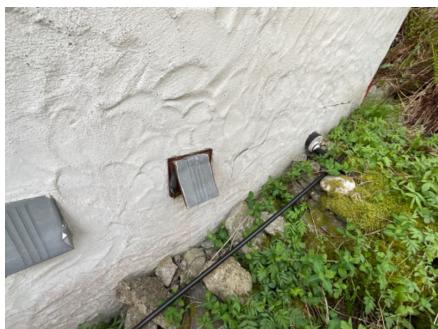
## TG 2 Terrengforhold

Terrengt skråner inn mot boligen, de 3 første meterne ut fra grunnmuren bør ha fall på 1:50 i fra grunnmuren.
