Tilstandsrapport

Andel tomannsbolig

Briskebyvegen 10, 2321 HAMAR

Befaringsdato: 28.05.2024

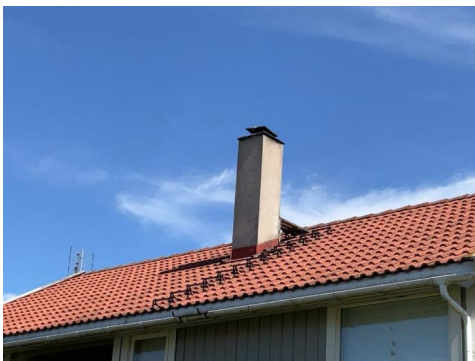
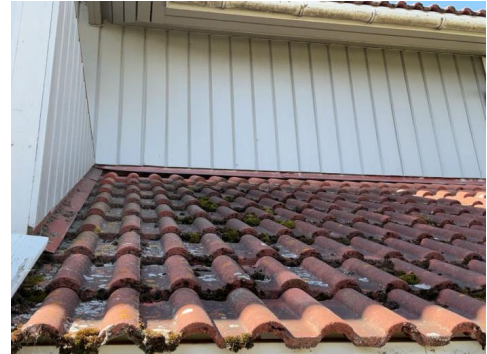
TG 3 Nedløp og beslag

Takrenner, nedløp og beslag av metall.

- Det mangler snøfangere på hele eller deler av taket, men det var ikke krav om dette på byggemeldingstidspunktet.
- Mer enn halvparten av forventet brukstid er passert på renner/nedløp/beslag.
- Takrenner/nedløp har store lekkasjer.

- Det er ikke krav om utbedring opp til dagens krav.
- Nye renner og nedløp må monteres

Kostnadsestimat: 10 000 - 50 000

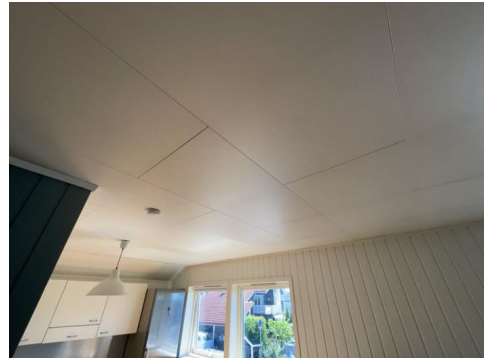
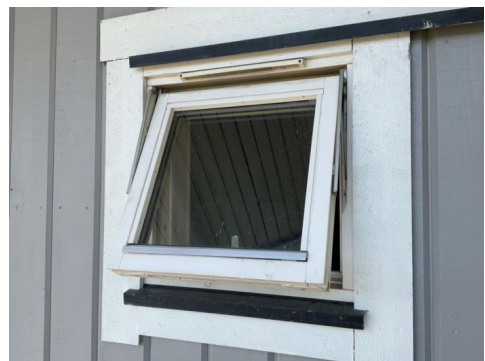
! TG 3 Vinduer

Malte trevinduer med 2-lags isolerglass fra 1991.

- Det er påvist at enkelte vinduer er vanskelig å åpne/lukke.
- Det er påvist tegn på innvendig kondensering av enkelte vindusglass.
- Det er påvist vinduer med fukt/råteskader.
- Karmene i vinduer er slitte og det er sprekker i trevirket.

Råteskader gjelder øvre omramming på minst et av vinduene.

- Vinduer med råteskader må erstattes med nye.
- Det må foretas lokal utbedring.
- Det må påregnes noe vedlikehold og at enkelte vinduer må skiftes ut.
- Vinduer må justeres.
- Det bør gjøres tiltak for å bedre ventilering av rommet.

Kostnadsestimat: Under 10 000

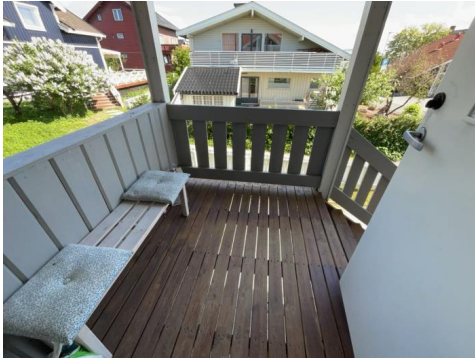
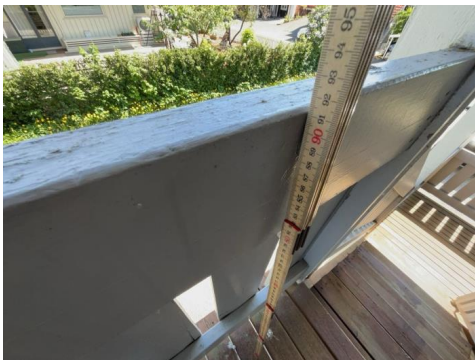
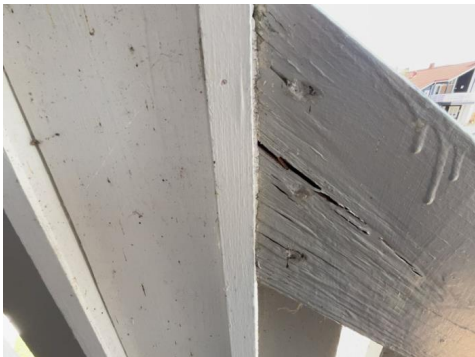
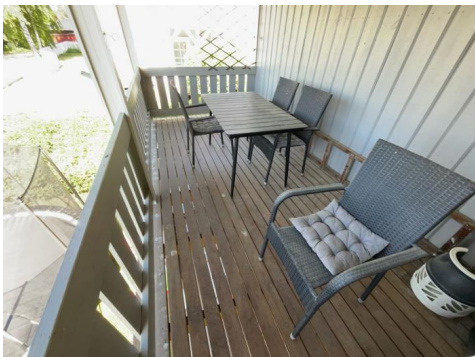
TG 3 Utvendige trapper

Utvendig trapp med konstruksjoner, spaltegulv, rekkverk og håndlist av treverk.

- Det er ikke montert rekkverk.
- Det er påvist fukt/råteskader i konstruksjonen.

- Rekkverk må monteres for å lukke avviket.
- Råteskadet trekledning må skiftes ut.

Kostnadsestimat: 10 000 - 50 000

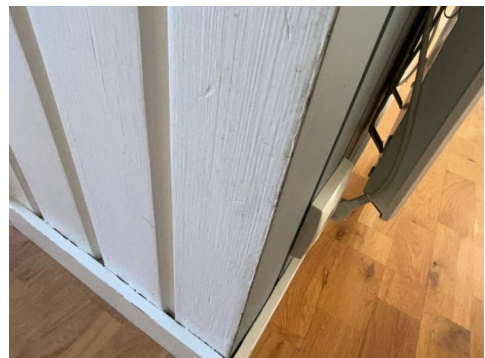
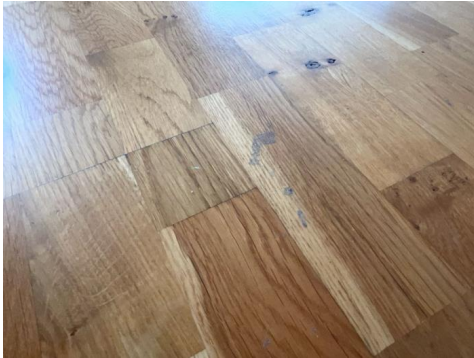
! TG 2 Etasjeskille/gulv mot grunn

Etasjeskillere av trekonstruksjoner. Det er ved stikkprøvekontroll målt nivåforskjell på 11 mm innenfor 2 meter.

- Målt høydeforskjell på mellom 10 - 20 mm innenfor en lengde på 2 meter. Tilstandsgrad 2 gis med bakgrunn i standardens krav til godkjente måleavvik.

- For å få tilstandsgrad 0 eller 1 må høydeforskjeller rettes opp. Det vil imidlertid sjelden være økonomisk rasjonelt som et enkeltstående tiltak i en bolig som dette. Dersom boligen en gang skal renoveres, kan man vurdere slike tiltak.
- For å få tilstandsgrad 0 eller 1 må høydeforskjeller rettes opp. Ytterligere undersøkelser må foretas for å få kartlagt omfanget for utbedring.

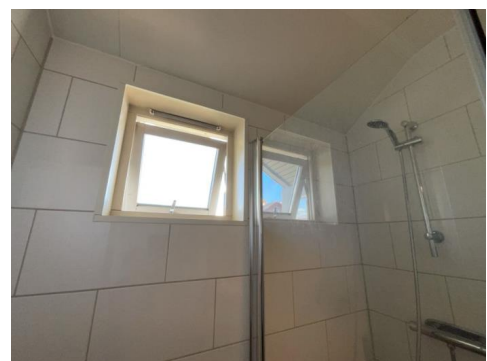
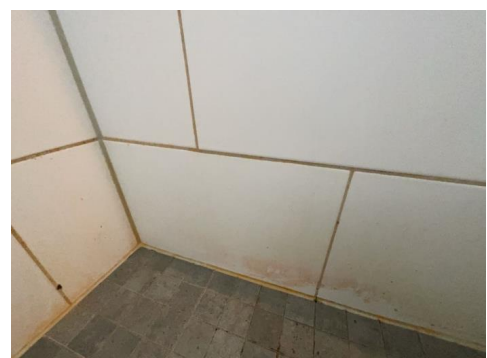
- Det er vindu/dør med ikke fuktbestandige materialer i våtsonen (ved vask, dusj, badekar, osv.), løsningen eller byggematerialet er uegnet
- Det er montert vinduer eller dører i våtsonen.
- Det er påvist avvik i fuger.
- Det er uegnede materialer i våtsoner
- Svertesopp er registrert

- Overflater må rengjøres.
- Det bør vurderes annen løsning i våtsonen med tanke på plassering av vinduer eller dører.
- Det må gjøres tiltak for å lukke avviket.
- Uegnede materialer må fuktbeskyttes/utskiftes.

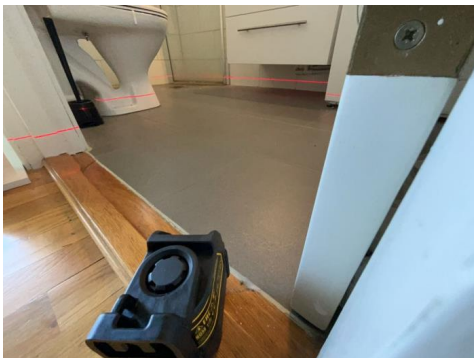
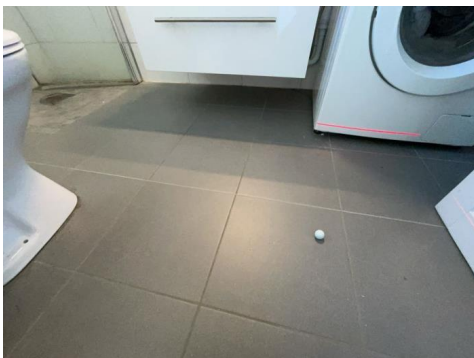
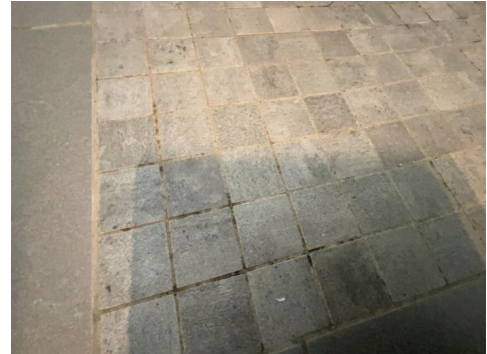
- Det er mulighet for at det kan forekomme vannlekkasje på våtrommet hvor vann ikke vil gå til sluk.
- Det er påvist at høydeforskjell fra topp slukrist til gulv/synlig topp membran ved dørterskel er mindre enn 25 mm.
- Det er påvist avvik i fallforhold til sluk i forhold til krav i forskrift på byggetidspunktet.
- Det er påvist avvik i fuger.
- Det er uegnede materialer i våtsoner
- Svertesopp er registrert

- Uegnete materialer må fuktbeskyttes/utskiftes.
- Installering av tett dusjkabinett anbefales.
- Det bør etableres avrenning inn til sluk for hele våtrommet.
- Overflater må rengjøres.

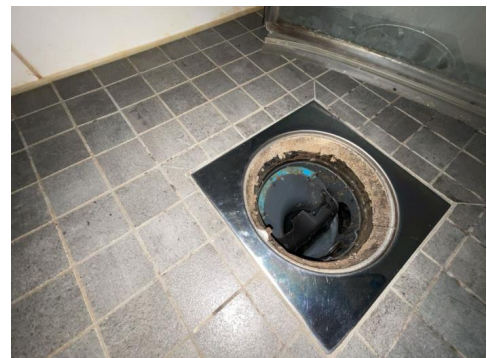
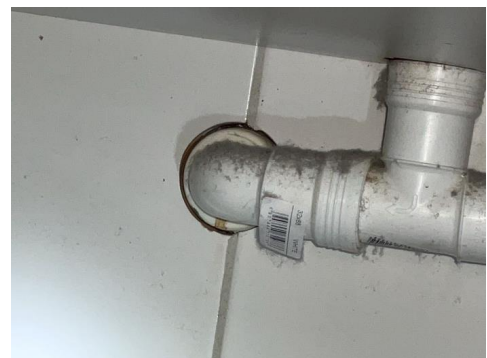
! TG 3 Sluk, membran og tettesjikt

- Våtrommets tettesjikt/membran står foran utbedring/utskifting.
- Sluket må sjekkes og rengjøres jevnlig.

Kostnadsestimat: 100 000 - 300 000

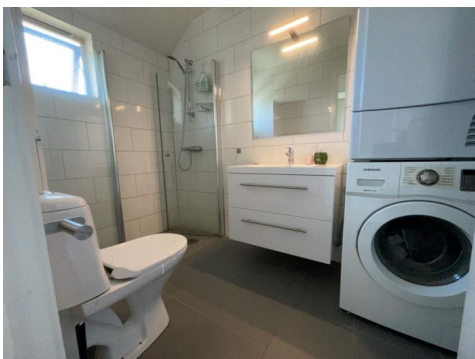
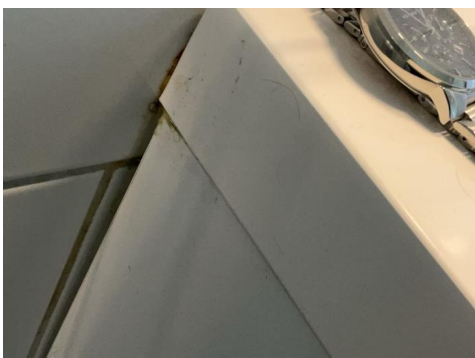
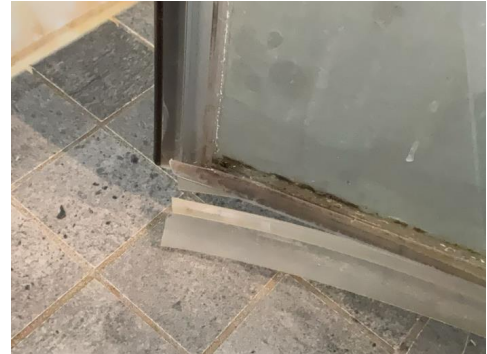
Vurdering av avvik:

- Det er påvist riss/sprekker i utstyr på våtrommet.
- Det er påvist skader på innredning.

- Lokal utbedring må utføres.

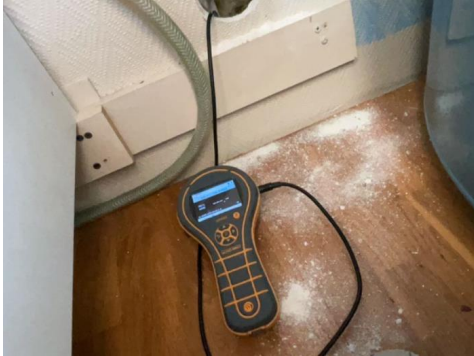
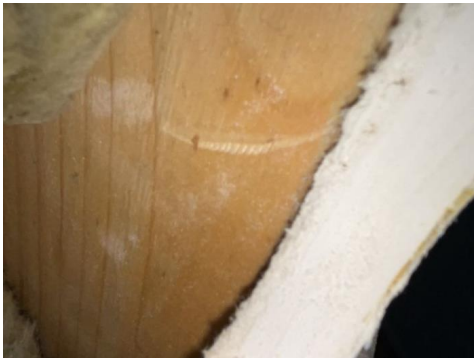
! TG 0 Tilliggende konstruksjoner våtrom

Hulltaking er foretatt uten at det er påvist unormale forhold. Det er målt inne i veggen mellom våtrommet og kjøkkenet.

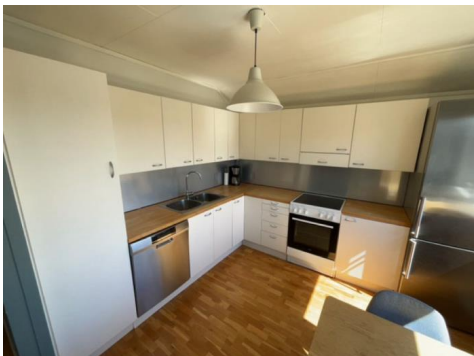
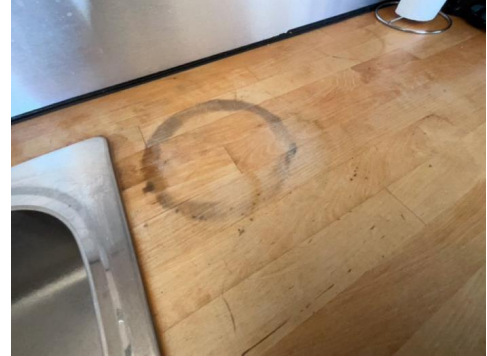
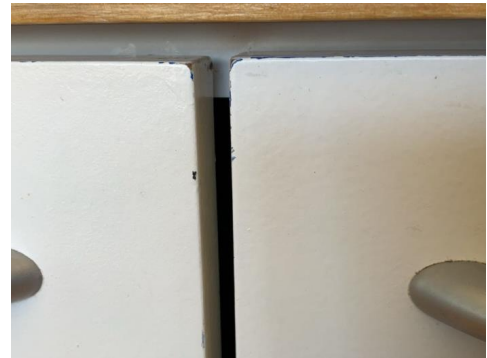
- Det er påvist skader på overflater/kjøkkeninnredning utover normal slitasjegrad.

- Det må påregnes lokal utbedring/utskiftning.

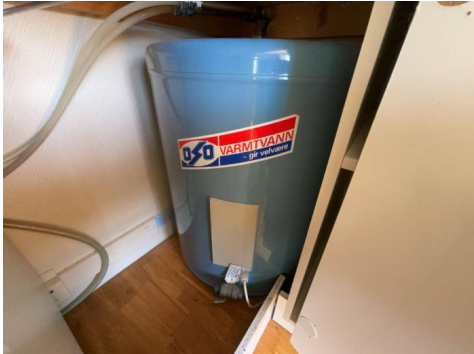
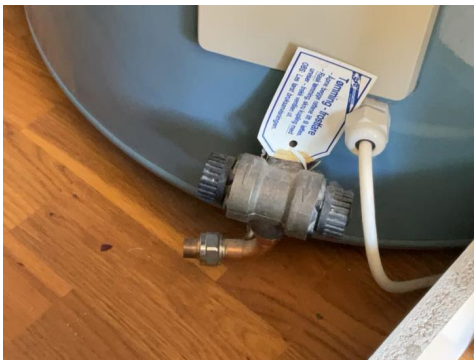
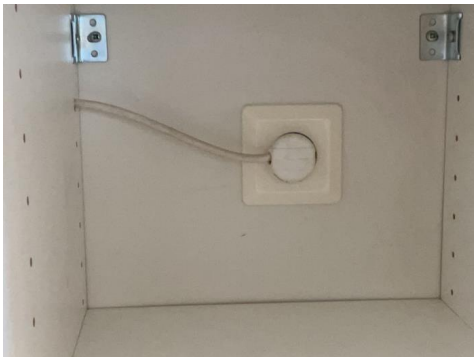
! TG 2 Varmtvannstank

Varmtvannstank på 116 liter fra byggeåret.

- Det bør etableres tilfredsstillende avrenning eller lekkasjesikring ved varmtvannstank.
- Det er ikke behov for utbedringstiltak siden tanken fungerer i dag, men ut ifra alder kan skader plutselig oppstå på eldre tanker.
- Det bør etableres tilfredsstillende el-tilkobling etter gjeldende forskrift.

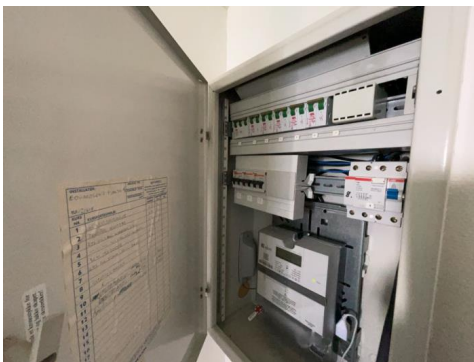
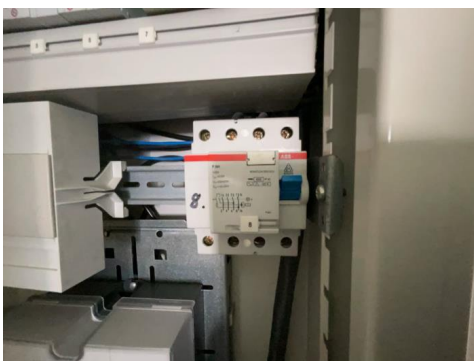
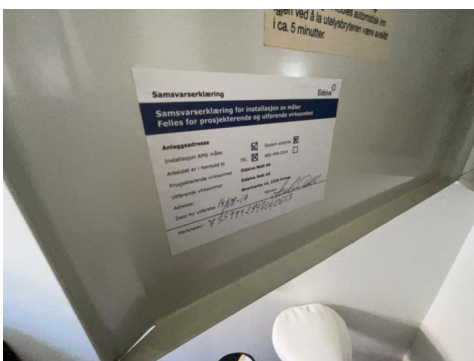
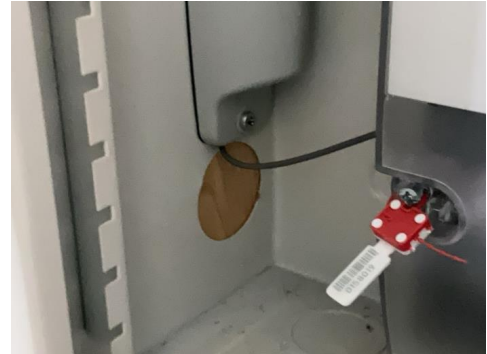
! TG 3 Elektrisk anlegg

32 år gammel installasjon uten dokumentasjon. Utførte arbeider uten dokumentasjon. Åpning i sikringskapet. Berøringsfare ved jordfeilbryteren. Anbefaler at samsvarserklæring og dokumentasjon fremskaffes. Anbefaler primært teknisk gjennomgang av el.takstmann, alternativt tilsyn av DLE. Hvis en utbedringskostnad er opplyst, så gjelder dette estimatet KUN for gjennomføringen av et tilsyn/en teknisk gjennomgang. Eventuelle utbedringer av selve el.anlegget vil komme i tillegg.

Kostnadsestimat: 10 000 - 50 000

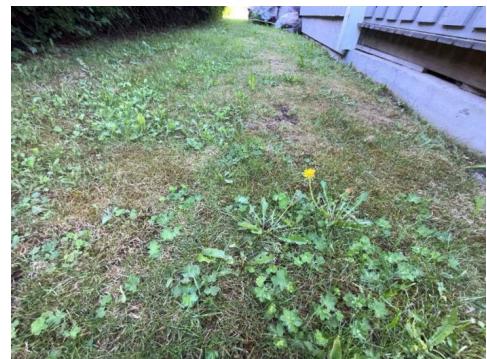
TG 2 Terrengeforhold

Eiendommen ligger i et flatt/svakt skrånende terreng. Naturgitt med interne fallforhold på tomten.

- Ytterligere undersøkelser anbefales.
- Det bør foretas terrengjusteringer.
