# Tilstandsrapport

Enebolig

Kirkegaten 19, 3132 HUSØYSUND

Oppdragsnr.: 21248-1796

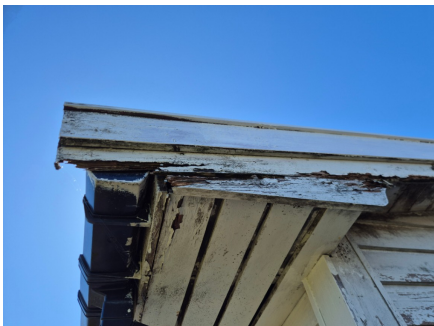
Råteskader fører til svekkelse i takutstikk med påfølgende fuktskader. Vindskier må påregnes å skiftes.

Råteskadet vindskier.

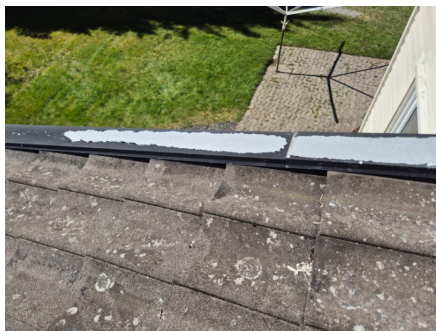
Avflasset israftbeslag.

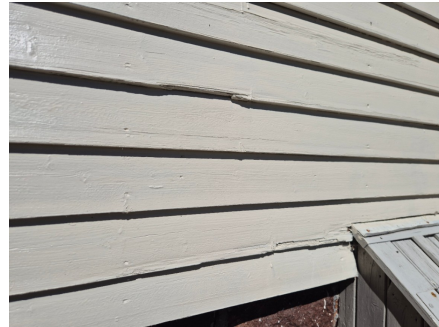
Kledning er værslitt og det er påvist spredte råteskader i bordkledningen.

Råte i kledningsbord.

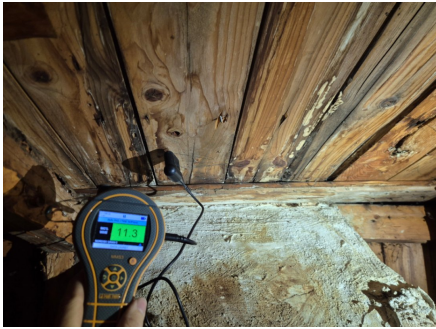
Eldre fukt skjolder rundt pipe, ikke målt noe unormalt med fukt.

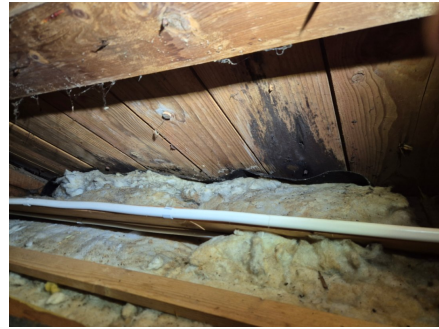
Det er ingen luftespalte i nedre kant av konstruksjonen. Det er observert noe misfarging etter kondens som følge av for lite utlufting og manglende dampspærre mot oppvarmede rom. Loftluken er ikke tett, noe som kan føre til varmetap og kondensproblemer. Det er fuktskjolder etter tidligere utettheter rundt pipe. Det ble ikke målt noe unormalt med fukt på befaring.

Ingen luftespalte i nedre del.

- Tiltak:  
Det bør etableres bedre lufting i nedre kant av konstruksjonen for å sikre tilstrekkelig ventilasjon. Manglende lufting kan føre til opphopning av fukt, som igjen kan gi økt risiko for råte- og fuktskader på konstruksjonen.

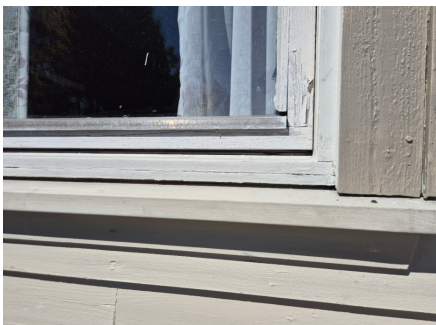
Værslitt vindu.

Det bør vurderes utskifting av vinduene.

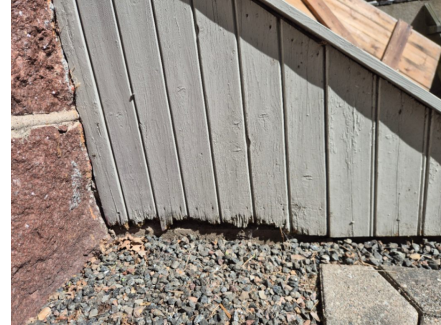
Betongtrapp til kjeller med sprekker og avskalling, og overbygg med råte og værslitasje.  
Tretrapp til terrasse med værslitt/oppsprukket treverk.

Råte i overbygg til kjellertrapp.

Trapper og overbygg har behov for vedlikehold og utskiftinger for å unngå videre forringelse.

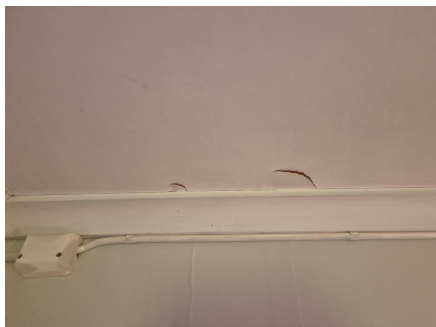
Sprekker i takessplater.

Det bør påregnes oppussing/renovering av innvendig overflater. Tiltak bør vurderes av kjøper ut fra behov og ønsket standard.

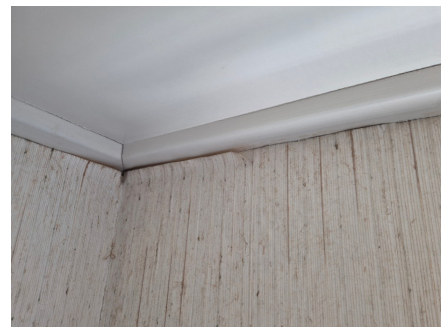
Løs tapet.

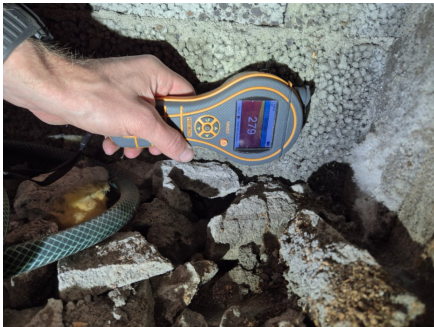
Det er ikke tilfredsstillende utlufting i kjeller, samt i krypkjeller er ventiler tildekket. Lufting av krypkjeller er viktig ettersom krypkjeller er ansett som en risikokonstruksjon med tanke på fukt/råteskader.  
Det er manglende fuktsperre på bakken.  
Ved befaring lå det materialer med mer i krypkjeller. Dette er uheldig med tanke på lufting og fukt.  
Det er indikasjoner på fuktinntrengning i grunnmur.

Saltutslag i krypkjeller.

Det anbefales å legge plast på grunn i krypkjellere for å stoppe jordfukt fra grunn i å stige opp i konstruksjonen.

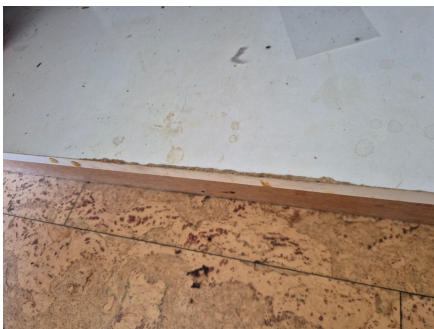
Sveller på bunnplate.

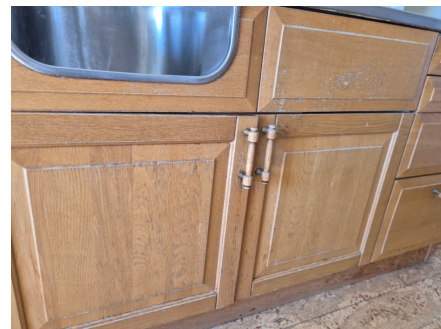
Slitasje på fronter.

Løsningen fremstår som funksjonell, men med behov for oppgradering på sikt. Tiltak må vurderes av kjøper.

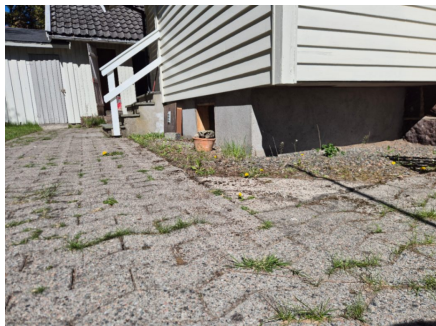
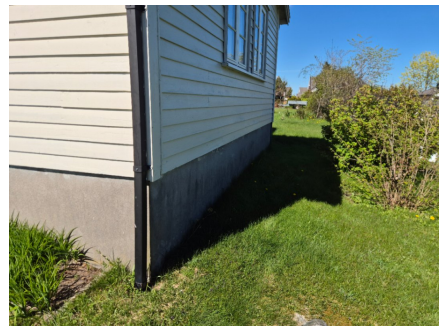
Uten tilstrekkelig fall bort fra grunnmur kan vann samle seg nær grunnmuren og føre til fuktinntrengning.

Det anbefales å arrondere terrenget rundt bygningen slik at det etableres fall fra bygget eller alternative tiltak.

Ideelt bør det være fall på 1:50 på 3 meter ut fra bygning.
