Kirkegaten 19, 3132 HUSØYSUND

Tilstandsrapport

Befaringsdato: 07.05.2026

Rapportdato: 12.05.2026

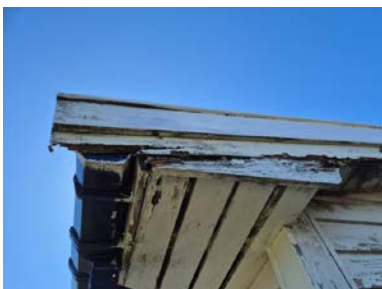
Mer enn halvparten av forventet brukstid er passert på taktekingen. Mer enn halvparten av forventet brukstid er passert på undertak. Det er påvist råteskade vinds kier.

Råteskadet vindskier.

Råteskader fører til svekkelse i takutstikk med påfølgende fuktskader. Vindskier må påregnes å skiftes.

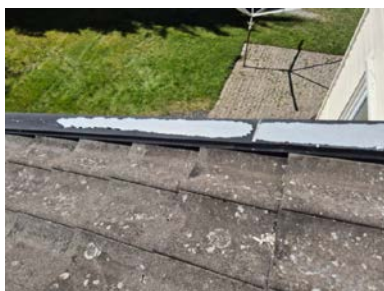
Avflasset israftbeslag.

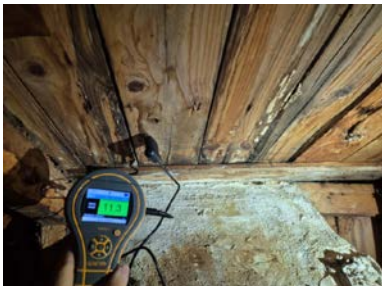
Det er fuktskjolder etter tidligere utettheter rundt pipe. Det ble ikke målt noe unormalt med fukt på beforing.

Eldre fukt skjolder rundt pipe, ikke målt noe unormalt med fukt.

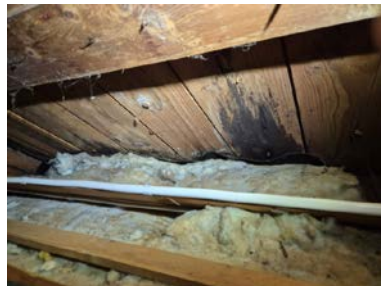
Det er ingen luftespalte i nedre kant av konstruksjonen.
Det er observert noe misfarging etter kondens som følge av for lite utlufting og manglende dampspærre mot oppvarmede rom.
Loftluken er ikke tett, noe som kan føre til varmetap og kondensproblemer.
Det er fuktskjolder etter tidligere utettheter rundt pipe. Det ble ikke målt noe unormalt med fukt på befaring.

Ingen luftespalte i nedre del.

Det bør etableres bedre lufting i nedre kant av konstruksjonen for å sikre tilstrekkelig ventilasjon. Manglende lufting kan føre til opphopning av fukt, som igjen kan gi økt risiko for råte- og fuktskader på konstruksjonen.

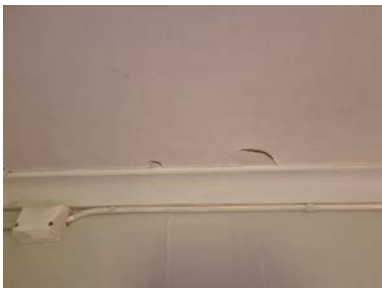
Sprekker i takessplater.

Det bør påregnes oppussing/renovering av innvendig overflater. Tiltak bør vurderes av kjøper ut fra behov og ønsket standard.

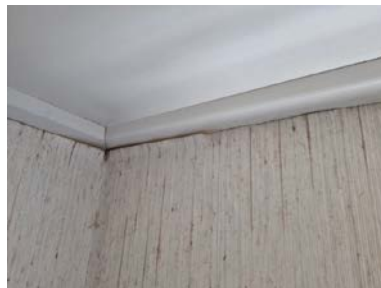
Løs tapet.

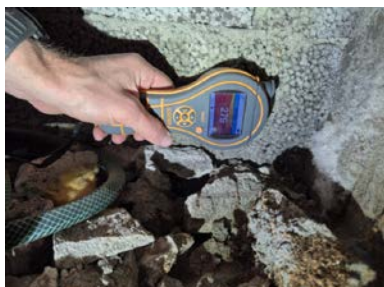
Det er ikke tilfredsstillende utlufting i kjeller, samt i krypkjeller er ventilertildekket. Lufting av krypkjeller er viktig ettersom krypkjeller er ansett som en risikokonstruksjon med tanke på fukt/råteskader. Det er manglende fuktsperre på bakken.

Ved befaring lå det materialer med mer i krypkjeller. Dette er uheldig med tanke på lufting og fukt. Det er indikasjoner på fuktinntrengning i grunnmur.

Manglende fuktsperre.

Saltutslag i krypkjeller.

Konsekvens/tiltak: Det er viktig å holde kontroll på ventilasjon/luftfuktighet i krypkjeller for å unngå fuktskade.

Det anbefales å legge plast på grunn i krypkjellere for å stoppe jordfukt fra grunn i å stige opp i konstruksjonen.
