# Tilstandsrapport

Enebolig

Moisveien 442, 4480 KVINESDAL

Befaringsdato: 02.03.2026

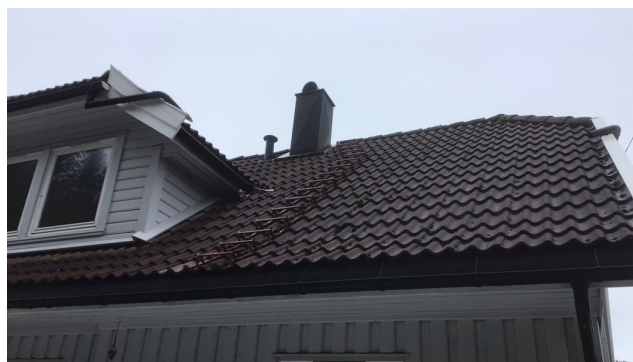
-Det anbefales montering av snøfangere på tak over områder hvor det foregår ferdsel på vinterstid.

-Det bør lages system for bortledning av vann fra tak nedløp ved grunnmur på grunn av synlig fukt i kjelleren ved nedløpsrør

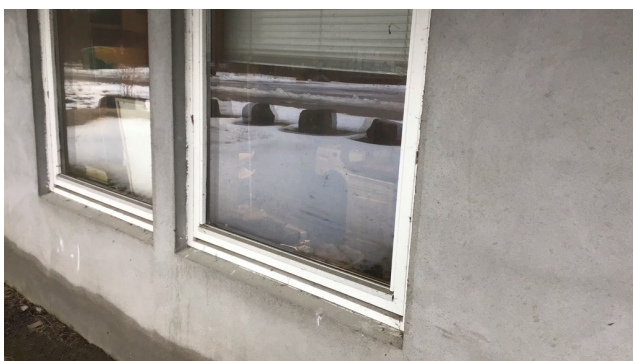
-På kjellervinduer i mur er det ikke sålebeslag under vinduer og mangelfull tetting/ pussing rundt vinduene.  
Dette kan påføre vinduene store fukt belastninger ved opptrekk av fukt via mur, som videre kan medføre fuktskader på vinduskarmer

-Det bør gjøres tiltak på kjellervinduer i mur

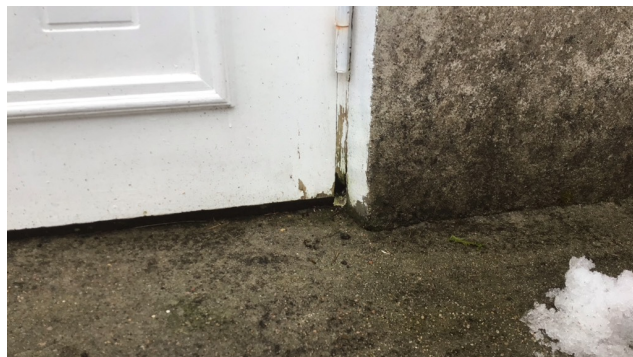
-Karmen og dørblad i kjellerdør er værslitte utvendig og det er sprekker i trevirket med fukt svelling i underkant dørblad.

Kjellerdør med skader i underkant

-Det bør foretas lokal utbedring.

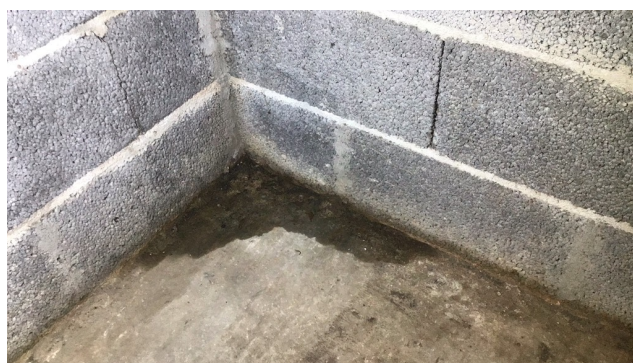
På murvegger er det fukt langs yttervegg på gulv

- Det er påvist synlig fuktighet på mur/gulv i kjeller.

-Det er registrert fukt utslag i vegger i synlige murvegger.

Det er gjennom målinger påvist forhøyet fuktnivå i under etg./kjeller

Disse symptomene er et tegn på at dreneringen kan ha svekkelser/skader, og ikke fungerer slik den skal.

- Det må foretas tiltak for å redusere/begrense fuktgjennomtrenging inn i kjeller.

Tiltak for re-drenering av boligen kan ikke utelukkes for å begrense fuktgjennomgang gjennom grunnmur og betonggulv.

Ytterligere undersøkelser må foretas for å få kartlagt tilstanden og omfanget på eventuelle fuktinntrenginger/skader i konstruksjonen i kjelleren.

**Kostnadsestimat: 20 000 - 100 000**

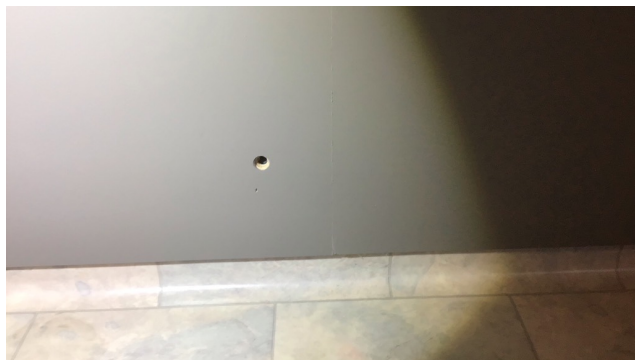
-Det er hull i våtromsplate med fare for fuktinntrengning i konstruksjonen

Hull i våtromsplate

-Lokalt tiltak må gjøres

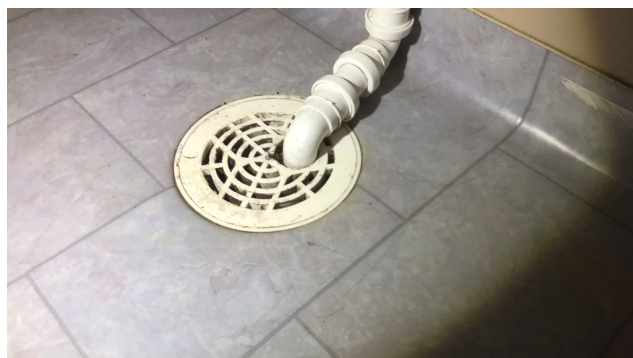
- Det er uegnede materialer i våtsoner.
- Det er områder ved vask med ikke fuktbestandige materialer i våtsonen,

- Dersom tiltaket ikke utføres er det fare for videre skadeutvikling.
- Det må gjøres tiltak for å lukke avviket.
- Uegnede materialer må fuktbeskyttes/utskiftes

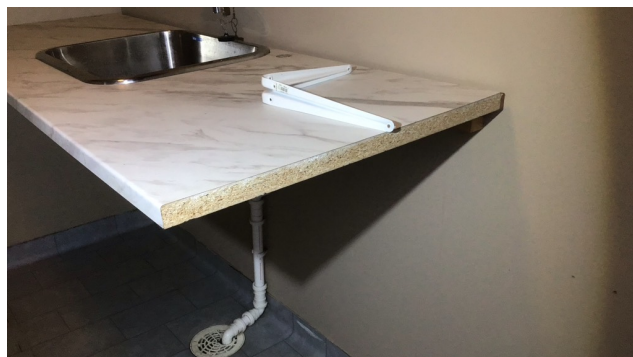
- Det er avvik:  
-Det er påvist skader på benkeplate.

skader i enden av benkeplate

- Tiltak:  
-Lokal utbedring må utføres.

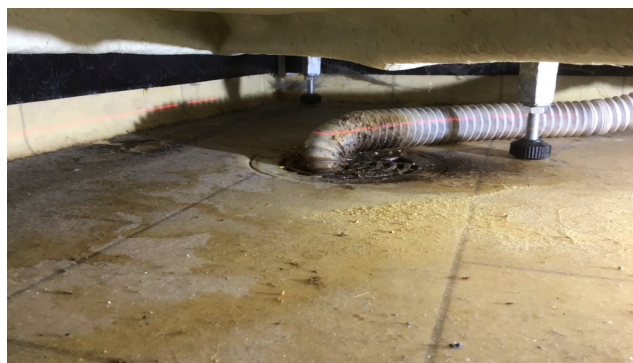
- Det er avvik:
- Det er tegn på utette plateskjøter i våtromsplater, dette vil kunne påføre platene fukt som kan utvikle seg til skader

- Tiltak:
- Dersom våtromsplatene ikke er montert fagmessig, kan dette medføre utettheter som øker risikoen for fuktinntrengning bak platene. Over tid kan dette føre til oppfukning av tilstøtende konstruksjoner, noe som kan resultere i råteskader, muggvekst og eventuelle lekkasjer.

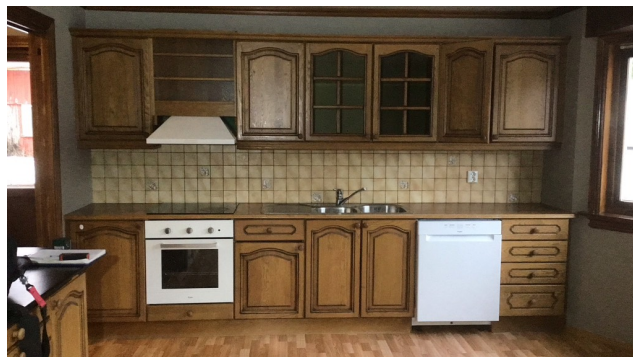
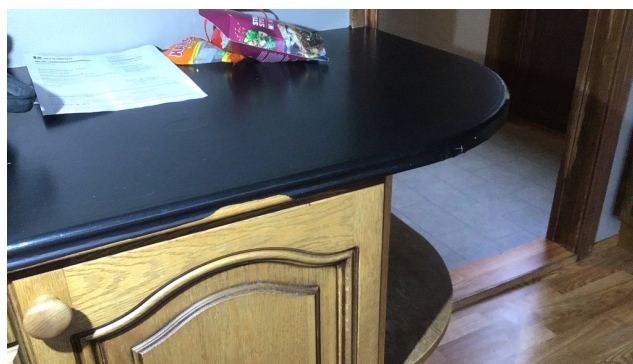
- Det er påvist skader på overflater/kjøkkeninnredning utover normal slitasjegrad.

-Det er skader og slitasje merker på benkeplater

Diverse skader på benkeplate

- Det må påregnes lokal utbedring/utskiftning.

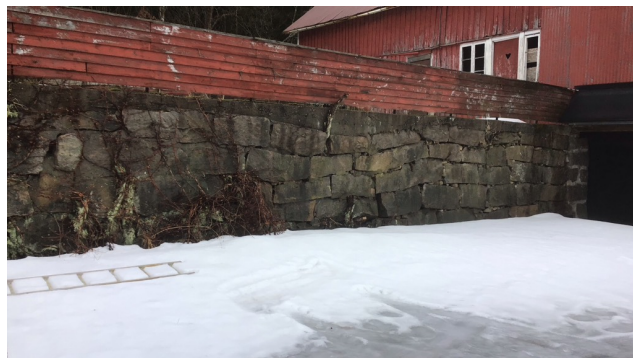
- Det er påvist mindre sprekker og/eller skjevheter i muren.

- Lokal utbedring må utføres.

-Muren bør holdes under oppsikt, Lokal utbedring kan ikke utelukkes
