Moisveien 442, 4480 KVINESDAL

**Dammen! Stor enebolig fra 1995  
med l e/ uthus. Stor tomt p  2 462  
kvm.**

Befaringsdato: 02.03.2026

Rapportdato: 05.03.2026

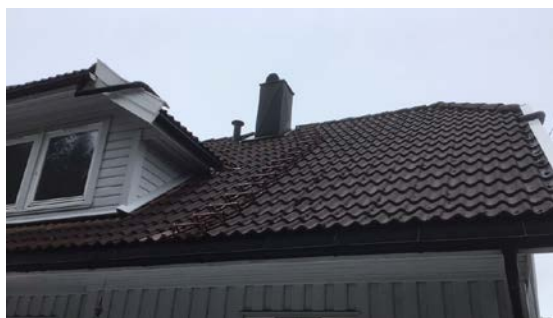
- Andre tiltak:  
-Det anbefales montering av snøfangere på tak over områder hvor det foregår ferdsel på vinterstid.  
-Det bør lages system for bortledning av vann fra tak nedløp ved grunnmur på grunn av synlig fukt i kjelleren ved nedløpsrør

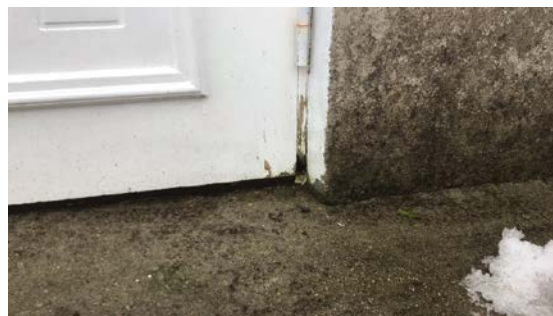
-Karmen og dørbblad i kjelldør er værslitte utvendig og det er sprekker i treverket med fukt svelling i underkant dørbblad.

Kjellerdør med skader i underkant

-Det bør foretas lokal utbedring.

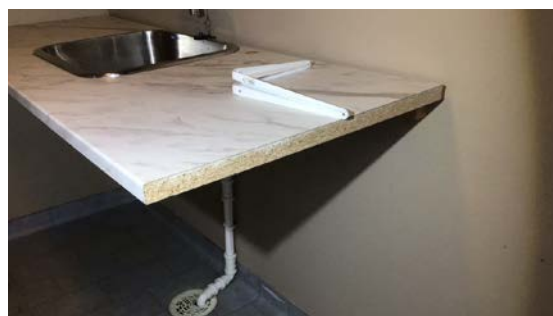
-Det er påvist skader på benkeplate.

skader i enden av benkeplate

- Tiltak:  
-Lokal utbedring må utføres.

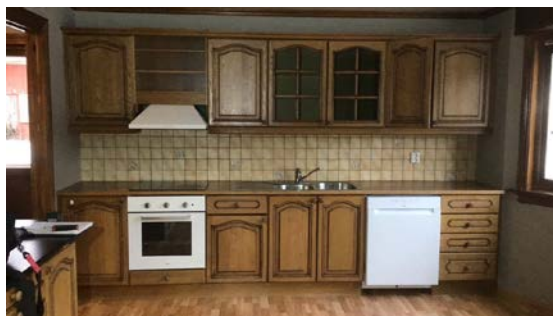
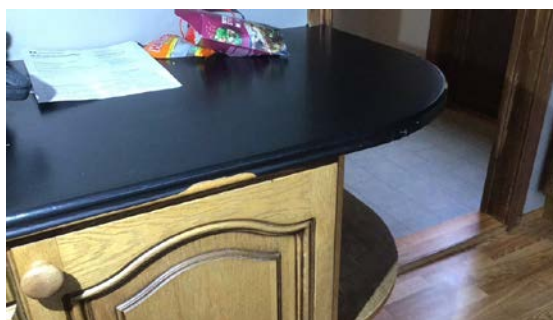
Det er påvist skader på overflater/kjøkkeninnredning utover normal slitasjegrad. -Det er skader og slitasje merker på benkeplater.

Diverse skader på benkeplate

- Det må påregnes lokal utbedring/utskifting.
