# Tilstandsrapport

Boligbygg med flere boenheter

Skolevegen 6, 4700 VENNESLA

Befaringsdato: 26.05.2025

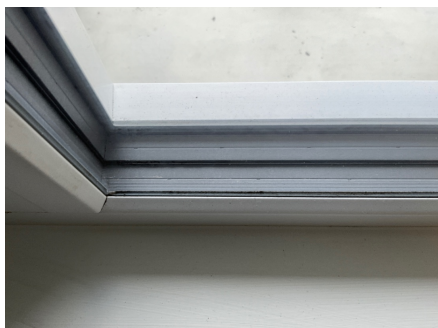
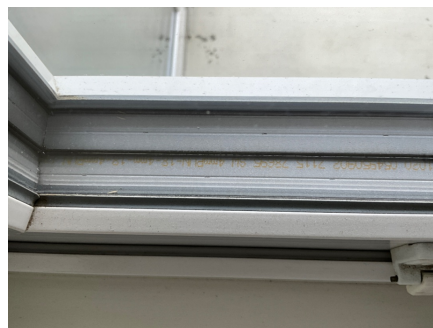
### TG 1 Vinduer

Bygningen har PVC vinduer med 3-lags glass.

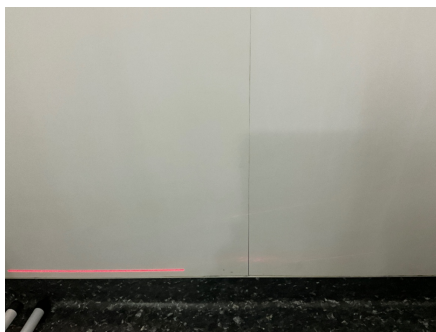
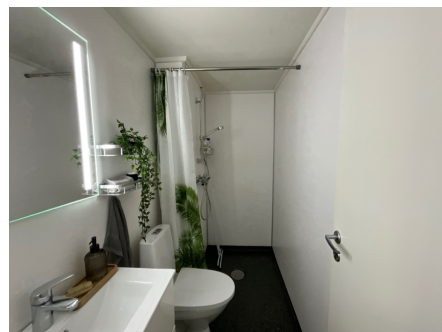
## TG 1 Overflater vegger og himling

Veggene har overflater av baderomsplater. I taket er det malte plater.

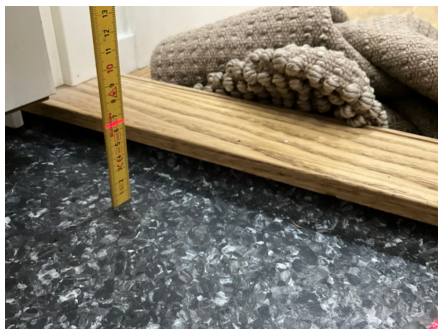
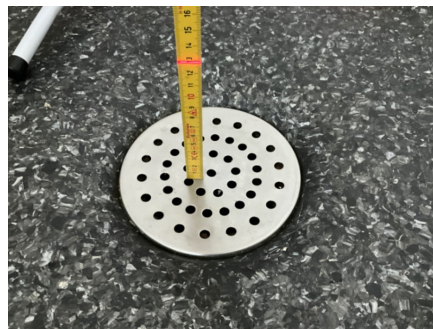
## TG 1 Overflater Gulv

På gulvet er det vinylbelegg med elektriske varmekabler. Det er ca. 60 mm. høydeforskjell fra gulv ved dør til slukrist.

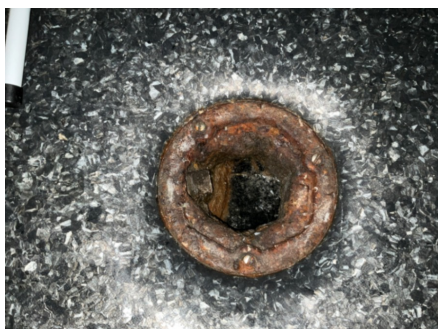
### TG 2 Sluk, membran og tettesjikt

Det er eldre soilsluk og synlig vinylbelegg som tettesjikt.

- Mer enn halvparten av forventet brukstid er passert på slukløsningen.

- Sluket må sjekkes og rengjøres jevnlig.
- Eldre sluk av støpejern er ofte utsatt for rust som kan medføre lekkasjer. Eventuelle lekkasjer kan medføre fuktskader på tilliggende konstruksjoner.

Anbefaler tett dusjkabinett for å minimere vannbelastning på vegger og gulv.

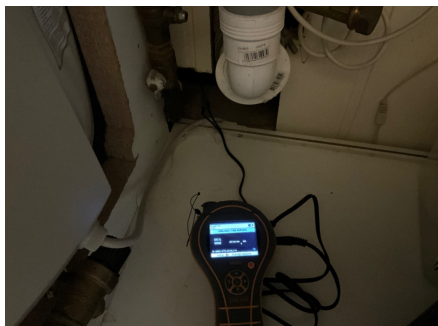
### TG 0 Tilliggende konstruksjoner våtrom

Hulltaking er ikke foretatt da det er tilgang på baksiden av veggen mot kjøkkenet. Fuktkvotemåling (vekt%) i konstruksjonen ble målt til under 6. Hulltaking gir begrenset adgang til visuell kontroll/måling av et lokalt område på badet, og det kan dermed ikke med sikkerhet utelukkes at det foreligger skjulte avvik eller skader i øvrige deler av konstruksjonen.

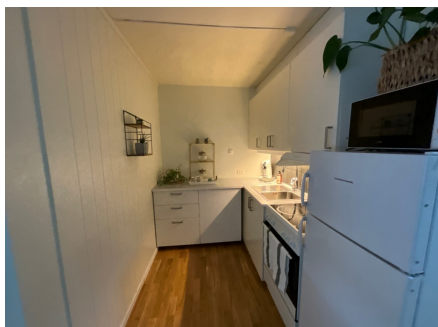
#### TG 1 Overflater og innredning

Kjøkkenet har innredning med glatte fronter. Benkeplaten er av laminat.

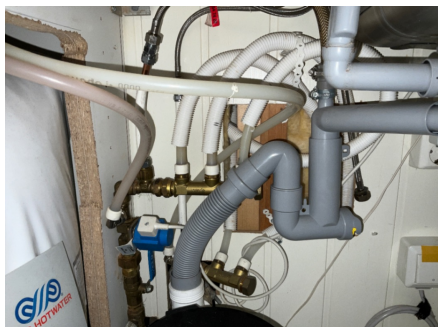
#### TG 1 Vannledninger

Innvendige vannledninger er av plast (rør i rør). Det er montert vannstoppventil i benkeskapet på kjøkkenet.

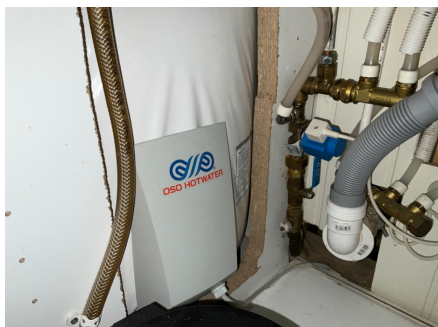
## TG 1 Varmtvannstank

Varmtvannstanken er på ca. 120 liter og er plassert i skapet på kjøkkenet.

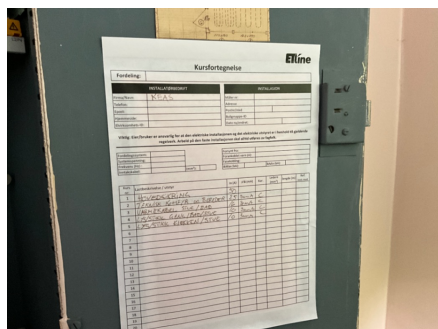
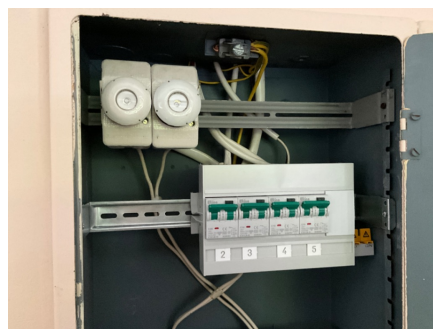
## TG 2 Elektrisk anlegg

Det elektriske anlegget har automatsikringer og eldre hovedsikringer. Sikringsskapet er plassert i gangen.

**Det er utført arbeider på anlegget i senere tid, foreligger delvis dokumentasjon på arbeidene.**

12. Foreta en helhetsvurdering av det elektriske anlegget, dets alder, allmenne tilstand og fare for liv og helse. Bør det elektriske anlegget ha en utvidet el-kontroll?  
**Ja Det er utført arbeid på anlegget etter byggeår, det foreligger delvis dokumentasjon.**

På bakgrunn av manglende samsvarserklæringer på deler av anlegget anbefales det en utvidet el kontroll på hele anlegget.
