# Tilstandsrapport

Fritidsbolig

Verrastrandvegen 2801, 7796 FOLLAFOSS

Rapportdato: 24.06.2025

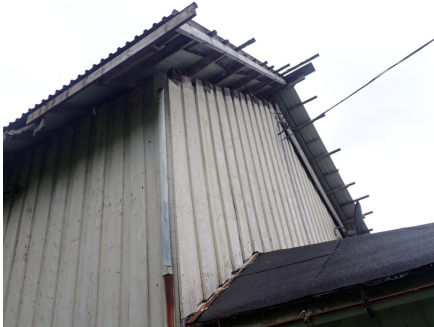
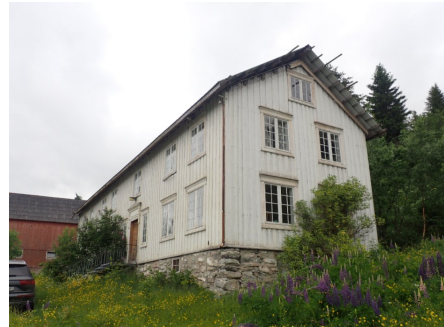
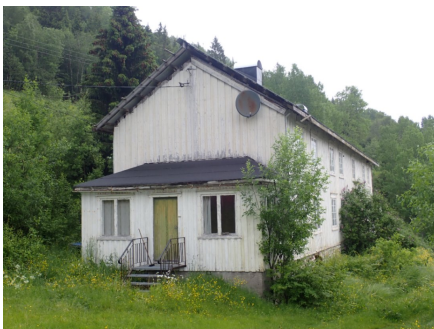
## TG 3 Nedløp og beslag

Takrenner av metall på påbygg mot sør, resten av boligen mangler takrenner og nedløp.

- Det er ikke tilfredsstillende bortledning av vann fra taknedløp ved grunnmur.
- Det er påvist avvik i beslagløsninger.
- Det mangler snøfangere på hele eller deler av taket, men det var ikke krav om dette på byggemeldingstidspunktet.
- Det mangler snøfangere på hele eller deler av taket, noe som var krav på byggemeldingstidspunktet.
- Det mangler tilfredsstillende adkomst til pipe for feier.
- Mer enn halvparten av forventet brukstid er passert på renner/nedløp/beslag.
- Det er store deformasjoner i renner og nedløp.

Tiltak må utføres for å lukke avvikene.

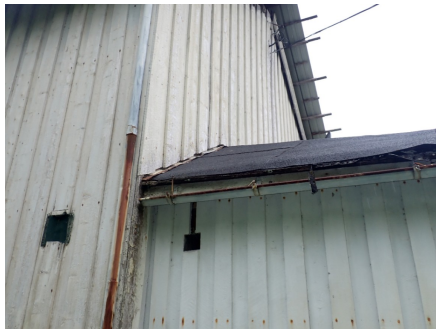
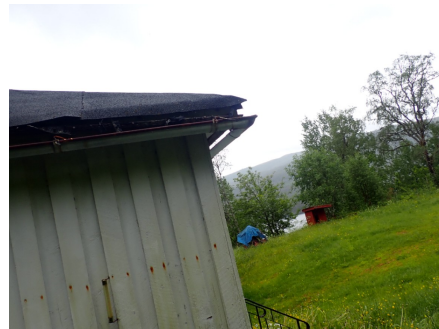
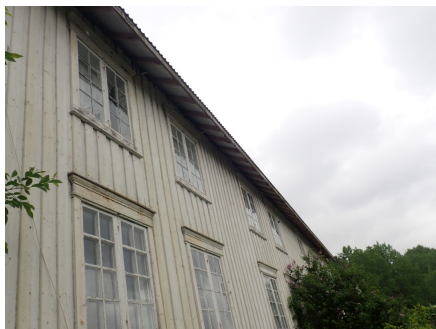
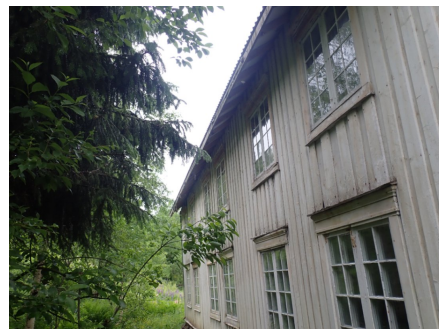
## Veggkonstruksjon

Veggene på hovedbolig har tømmerkonstruksjon. Påbygg mot sør har bindingsverk fra ca 1936 standard. Fasade/kledning har stående bordkledning.

- Det er ingen eller liten lufting i nedre kant av kledning mot grunnmur.
- Det er påvist betydelige råteskader i bordkledningen.
- Det er påvist fuktskader i veggkonstruksjonen.
- Det er påvist omfattende skade i fasade.
- Det er påvist råteskader i veggkonstruksjonen.
- Det er påvist spredte råteskader i bordkledningen.
- Konstruksjonene har omfattende skjevheter.

- Påviste skader må utbedres.
- Det bør foretas tiltak for å bedre lufting av kledningen.
- Råteskadet trekledning må skiftes ut.
- Råteskadede konstruksjoner må skiftes ut.
- Råteskader i bordkledningen vil fortsette å utvikle seg både i tilliggende bordkledning og til bakenforliggende veggkonstruksjon, dersom en ikke foretar tiltak.
- Fuktskadede konstruksjoner må skiftes ut, og årsak til skadene utbedres.

Tstore tiltak må til som omfatter oppretting, utskifting av råteskader i konstruksjon og på kledning.

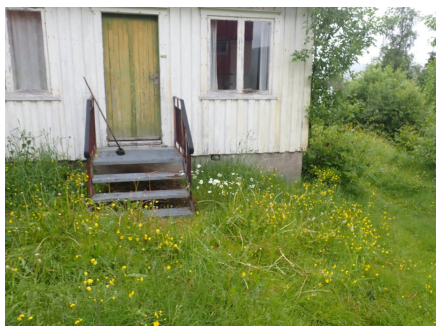
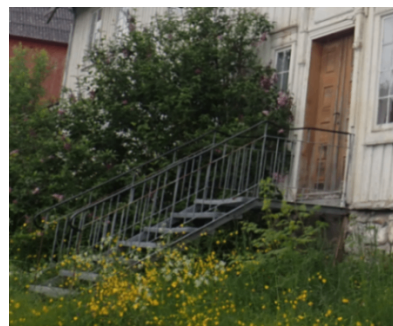
## TG 3 Overflater

- Det er stedvis påvist synlige skader på overflater.
- Overflater har en del slitasjegrad utover det en kan forvente.

- Det er påvist skader på overflater.

- Overflater må utbedres eller skiftes.
- Gjennomføre ytterligere undersøkelser og foreta utbedring av skade.

Overflater må oppgraderes.

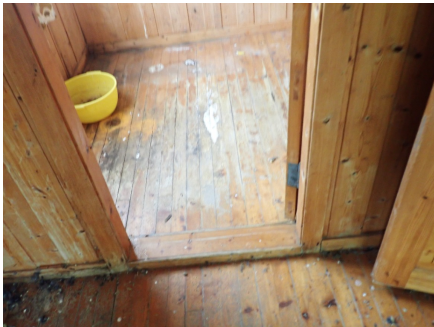
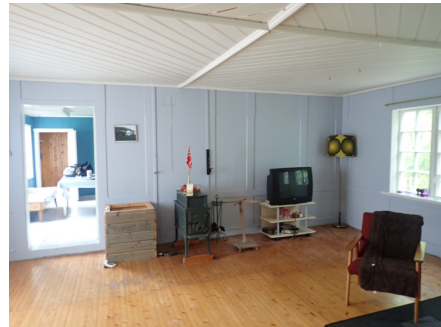
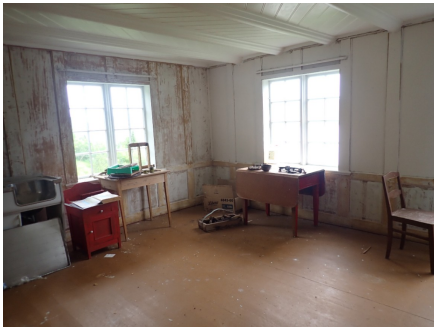
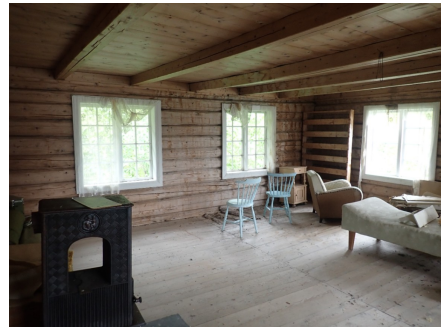
## Etasjeskille/gulv mot grunn

Etasjeskiller er av trebjelkelag.

- Det er målt høydeforskjell på mellom 15-30 mm gjennom hele rommet. Tilstandsgrad 2 gis med bakgrunn i standardens krav til godkjente måleavvik.
- Målt høydeforskjell på mellom 10 - 20 mm innenfor en lengde på 2 meter. Tilstandsgrad 2 gis med bakgrunn i standardens krav til godkjente måleavvik.
- Målt høydeforskjell på over 20 mm innenfor en lengde på 2 meter. Tilstandsgrad 3 gis med bakgrunn i standardens krav til godkjente måleavvik.
- Målt høydeforskjell på over 30 mm gjennom hele rommet. Tilstandsgrad 3 gis med bakgrunn i standardens krav til godkjente måleavvik.
- Det er påvist skader på konstruksjoner i krypkjeller som er forårsaket av råte eller sopp.

Registrerer noe råteskader i stubbloft mot krypkjeller. Store nedbøyninger og svakt bjelkelag i etasjeskillere.

- Andre tiltak:
- Konstruksjonene må sikres mot råte, sopp og skadedyr.

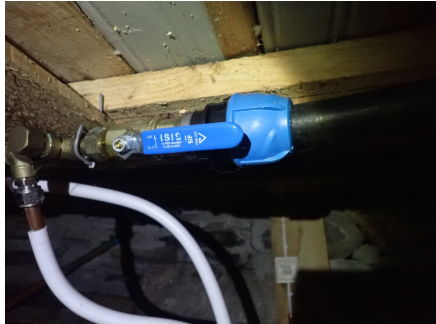
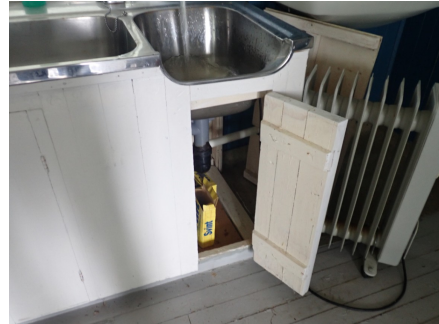
## TG 3 Avløpsrør

Det er avløpsrør av støpejern og plast.

- Det er ikke påvist tilfredsstillende lufting av avløpsanlegget.
- Det er ikke påvist tilfredsstillende stakemulighet på avløpsanlegg.
- Mer enn halvparten av forventet brukstid er passert på innvendige avløpsledninger.
- Det er påvist at avløpsrør av jern har store rustskader.

- Eldre avløpsrør har blant annet større sannsynlighet for lekkasjer, noe som kan føre til omfattende og kostbare vannskader i boliger.
- Avløpsanlegget må sjekkes av fagperson og det må foretas nødvendige tiltak for å få det til å fungere.

Oppgradering må påregnes.

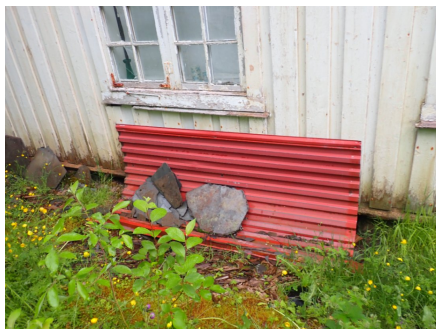
### TG 3 Grunnmur og fundamenter

Hovedbygningen har grunnmur i natursteinsmur. Ukjent fundamentering. Påbygg mot sør har betongmur. Ukjent fundamentering.

- Grunnmuren har sprekkdannelser.
- Det er registrert setningsskader/store riss/sprekker.

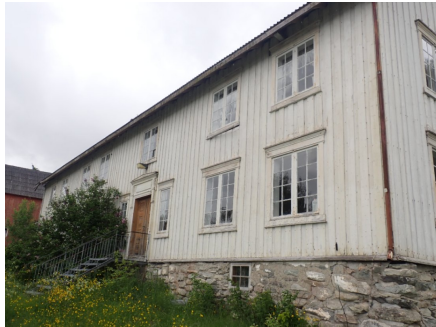
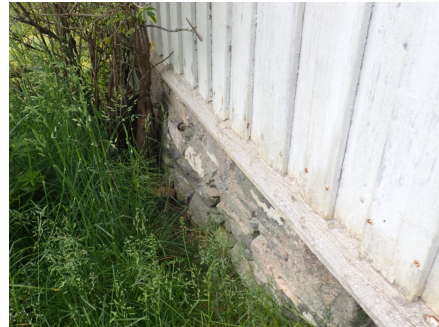
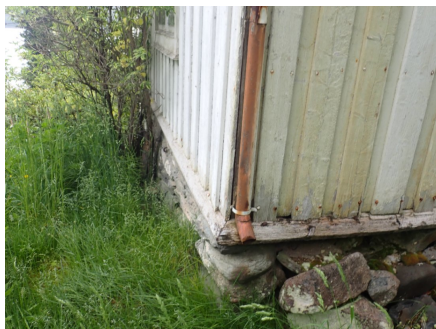
## TG 3 Terrenghforhold

Boligen ligger i østhellende terreng.

Det anbefales og utføre terrengjusteringer mot sør og vest. Nærmere undersøkelser anbefales.  
Kostnadsestimat omhandler nærmere undersøkelser.
