# Tilstandsrapport

📍 Etterstadgata 9 A, 0658 OSLO

# gnr. 232, bnr. 97, snr. 2

Rapportdato: 12.06.2025

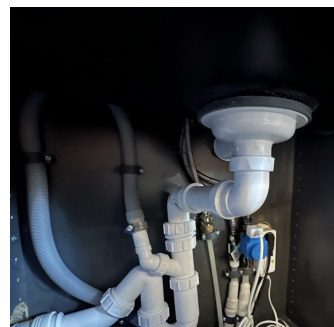
Røropplegg i kjøkken på hybel
