Tormodsveg 2b  
5518

#### Boligens tekniske tilstand:

Dato: 14/05/2025

| Befaringsdato: | 13.05.2025 |

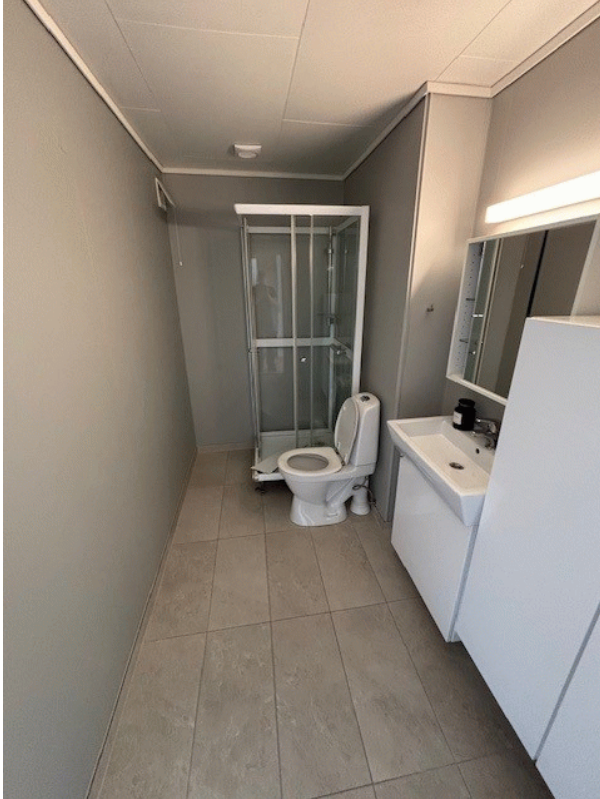
**1. Våtrom****1.1 Bad****TG 2** 1.1.1 Overflate vegger og himling

**Merknader:** Overflater på vegg og himling fremstår ok, som følge av alder bør rommet ha dusjkabinett slik løsningen er i dag.

Rommets totalfunksjon krever løsning slik det er i dag med dusjkabinett, det er behov for ekstra overvåking av rommet da lekkasjevann ikke vil ledes tilfredsstillende til sluk, dette medfører noe risiko for at eventuelt lekkasjevann

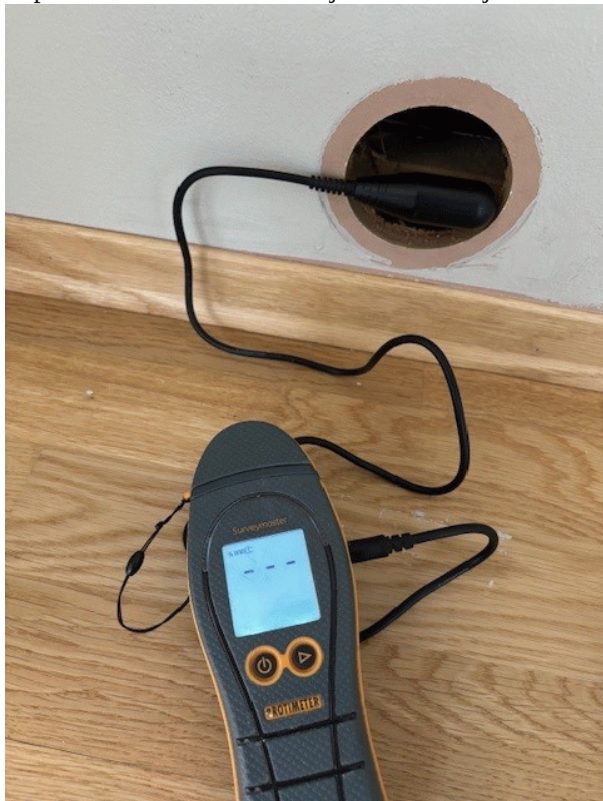
**TG 2** 1.1.3 Membran, tettesjiktet og sluk

Det er bort hull fra soverom mot dusjkabinett, det er ikke registrert forhøyede fuktverdier.

**Merknader:** Sluk er kun begrenset besiktiget da dette ligger under kabinett.

Påpeker at membran er en skjult konstruksjonsdel som ikke tilfredsstillende kan vurderes ved befarings.

Vedlagt bilde viser utført fuktmåling fra tilstøtende konstruksjoner.

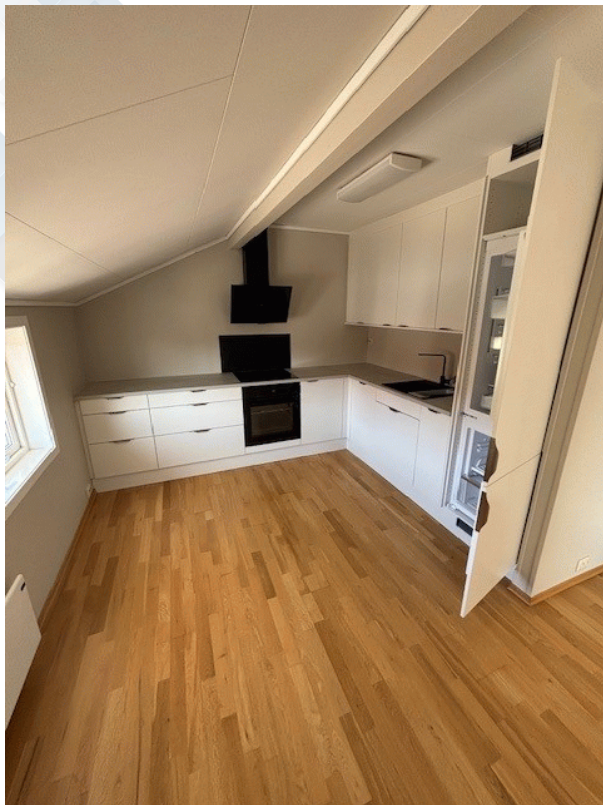
### TG 1 2.1 Kjøkken

**Merknader:** Kjøkken fremstår i god bruksmessig tilstand,

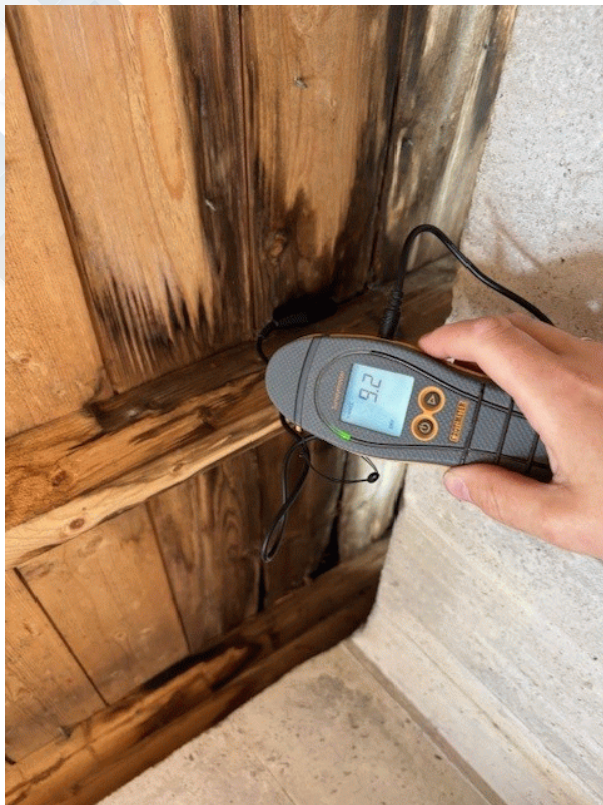
#### TG 2 3.1 Andre rom

**Merknader:** Rommene i boligen fremstår med normal bruksslitasje og ok vedlikehold.

Utvendig bod har skade etter lekkasje i tak, det er synlig skade i dette, tidligere eier opplyser at dette skal være tettet og reparert utvendig, det er noe råte og fukskader tilknyttet trevirke i boden, ved fuktmålinger registreres det ikke forhøyede verdier.

Det registreres noe lyd/bevegelse i undergulv ved gange mot skillevegg stue ved vinduer, årsak ukjent.

Det er fuktskade i undertak på utvendig bod, bør overvåkes ekstra fremover.

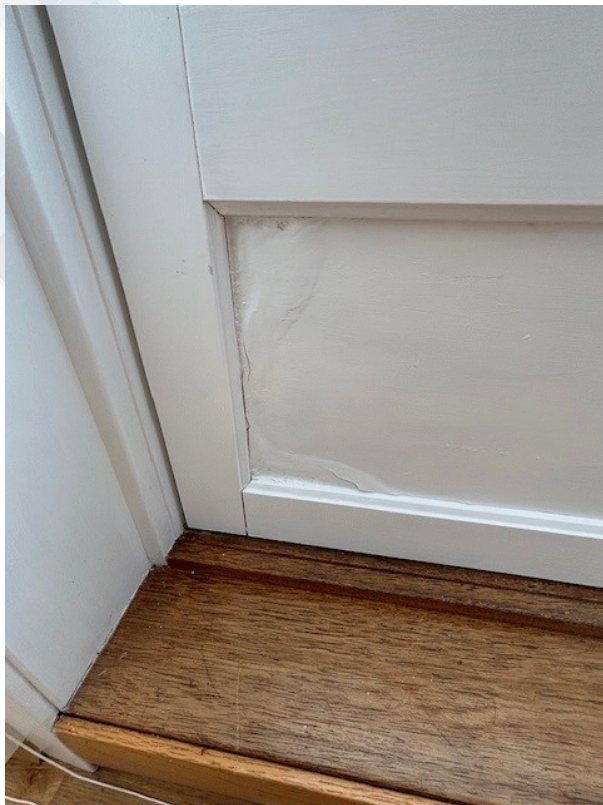
##### TG 2 4.1 Vinduer og ytterdører

**Merknader:** Vindu på det ene soverom har stor slitasje og bør byttes.

Balkongdør har spor etter eldre fuktgjennomslag, dette er tørt ved befaring.

Ytterdør har en del slitasje, anbefaler at denne byttes etter hvert.

Som følge av noe elde og slitasje, samt registrerte avvik beskrevet under merknader gis TG2 for vinduer og dører, det må forventes noe utskifting og ekstra vedlikehold i tiden fremover.
