# Tilstandsrapport

Enebolig

Engelvegen 21, 2093 FEIRING

Befaringsdato: 07.01.2025

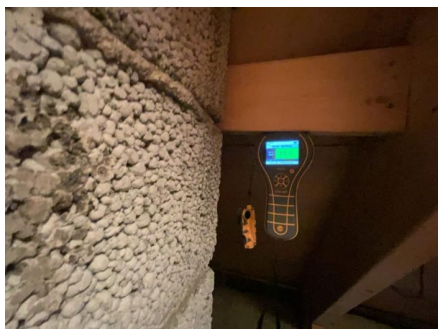
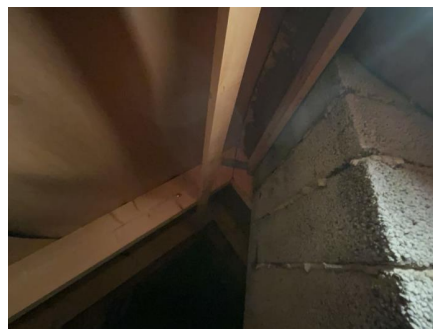
Spor av skadedyr er registrert, ansees som normalt i eldre hus - i følge eier er ikke dette problematisk da det kun tas noen mus enkelte år i felle. Kan ha en sammenheng med ytterveggkonstruksjoner hvor det er opplyst gjort tiltak med tetting. Det er ikke opplyst at dette er problematisk. Konstruksjonene er dårligere enn dagens krav, men ikke dårligere enn hva som var normalt på oppføringstidspunktet. Takkonstruksjonen har begrenset lufting, noe som kan gi kondens og fuktskader. Skade som følge av manglende lufting er ikke registrert, men kan være skjult. Bedre lufting av takkonstruksjon anbefales etablert. Utover dette er ingen spesielle avvik registrert.

Det er ikke nødvendig med umiddelbare tiltak, men det anbefales å følge med konstruksjonene.

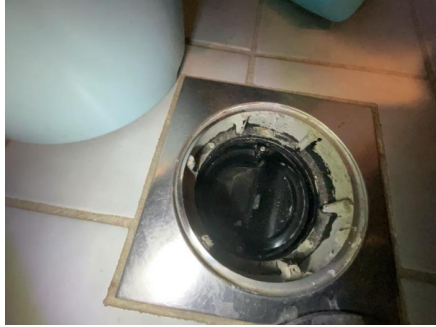
## 1. ETASJE > VASKEROM

Dusjing direkte på vegg/gulv gir økt belastning på konstruksjon og kan redusere levetiden på våtrommet. Slitte/misfargede fuger er registrert. Rommet har mer enn halvparten av forventet brukstid oppnådd. Rommet må brukes med forsiktighet og det må følges med på konstruksjonene da risikoen for skader er stor.

Siden våtrommet fungerer i dag er det ikke behov for strakstiltak. Men ut fra alder kan plutselig skader oppstå, det anbefales å følge med og bruke rommet med forsiktighet. Oppgraderinger bør etter hvert påregnes. Rommet kan ha mange bruksår igjen, dette avhenger av bruken.

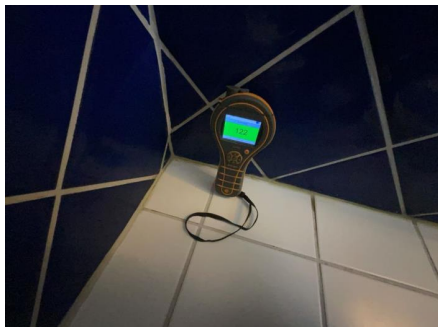
## 2. ETASJE > BAD

Rommet har mer enn halvparten av forventet brukstid oppnådd. Rommet må brukes med forsiktighet og det må følges med på konstruksjonene da risikoen for skader er stor. Slitte og misfargede fuger er registrert. Lokalt fall i dusjsone, ellers er gulvet tilnærmet flatt. Bom og sprekker i fliser er registrert.

oppgraderinger bør påregnes. Siden våtrommet fungerer i dag er det ikke behov for strakstiltak. Men ut fra alder kan plutselig skader oppstå, det anbefales å følge med og bruke rommet med forsiktighet. Det er påregnelig med oppgraderinger i romemt.

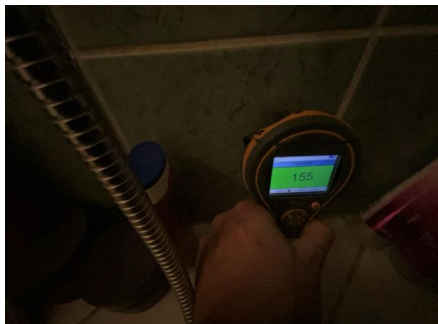
## KJELLER > BAD

Rommet har mer enn halvparten av forventet brukstid oppnådd. Rommet må brukes med forsiktighet og det må følges med på konstruksjonene da risikoen for skader er stor. Slitte og misfargede fuger er registrert. Lokalt fall i dusjsone, ellers er gulvet tilnærmet flatt.

• Overvåk tilstanden jevnlig. For å få tilstandsgrad 0 eller 1 må tettesjiktet skiftes ut, men tidspunktet for når dette er nødvendig er vanskelig å si noe om. Ved renovering, påse at alle forhold med tettesjiktet, våtsone, sluk, røranlegg mv. dokumenteres.

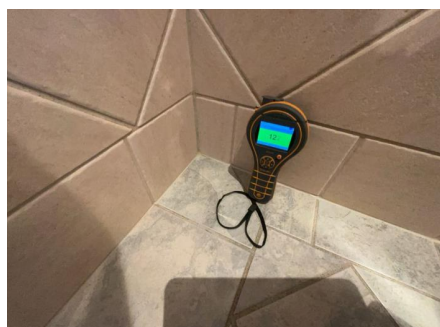
## 1. ETASJE > BAD

Rommet har mer enn halvparten av forventet brukstid oppnådd. Rommet må brukes med forsiktighet og det må følges med på konstruksjonene da risikoen for skader er stor. Det er vindu plassert i våtsone. Slitte og misfargede fuger er registrert. Fallforhold på gulvet rundt sluket er ikke inspisert under badekar. Ytterligere undersøkelser anbefales.

Det er ikke behov for utbedringstiltak siden våtrommet fungerer i dag, men skader/ følgeskader kan oppstå på rom som ikke er fagmessig utført. For å få tilstandsgrad 0 eller 1 må gulvet bygges om, for å få riktig fall til sluk. Det vil imidlertid sjelden være økonomisk rasjonelt som et enkeltstående tiltak. Ved en eventuell renovering, påse at våtrommet bygges med riktig fall til sluk.
