Parisbudalsveien 2 2460 OSEN

Tilstandsrapport Eierskifte

Boligtype: Fritidsbolig

Byggeår: 2016

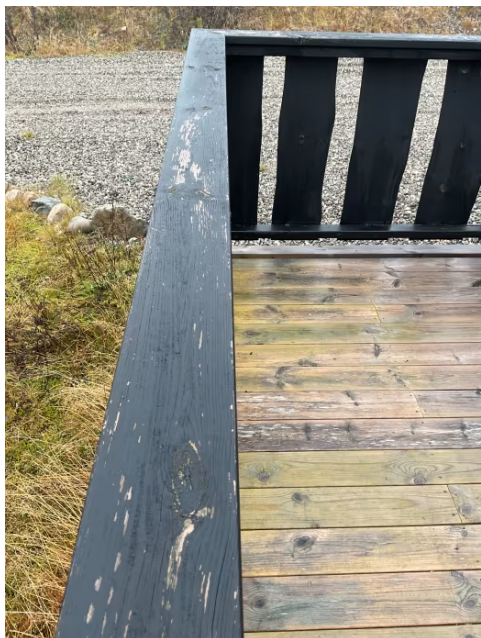
| Overflatebehandling anbefales | |

Overflatebehandling.

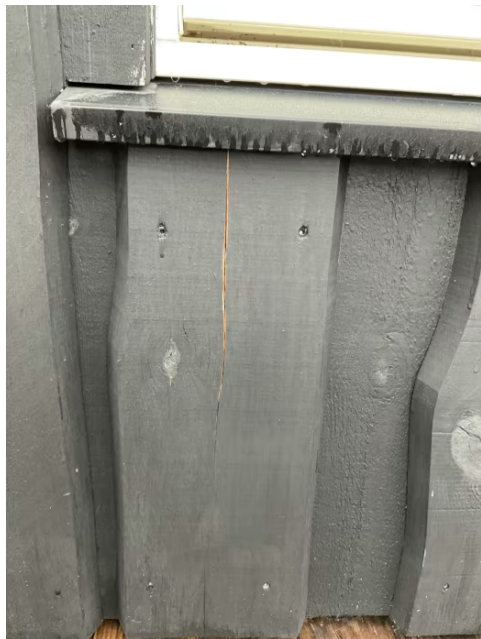
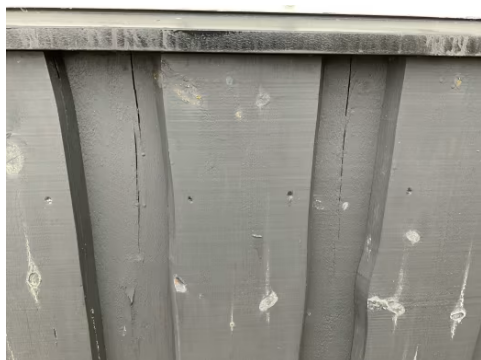
Sprekk i kledning.

| Det registreres enkelte sprekker i kledning, samt utslag av kvae. | |

| Kledning med sprekker anbefales byttet. | |
| Vedlikehold av fasader med vask/skraping og beis/maling. | |

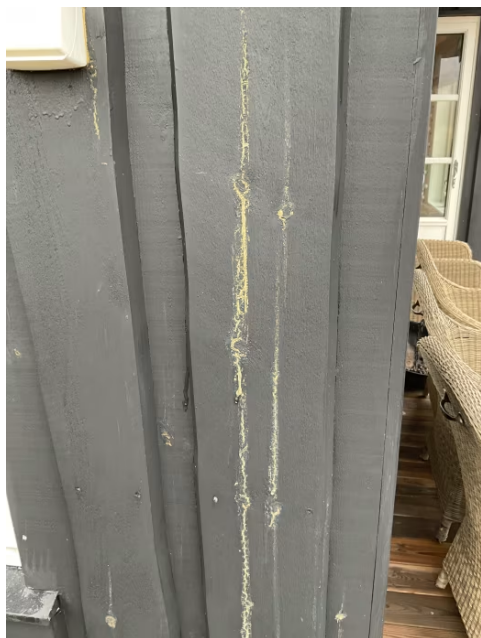
Utslag av kvae.

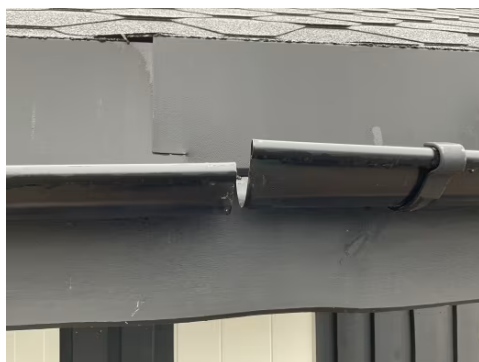
Manglende skjõt i takrenne.

| Det ble registrert buling/skade i nedløpsrør som er et symptom på frostspreng. Manglende skjõt i renne over bod. Svank i renne ved bod. | |

| Utbedring av takrenner må påregnes. Utskifting av nedløp må påregnes. | |
| Utbedringskostnader | Under 10 000 |

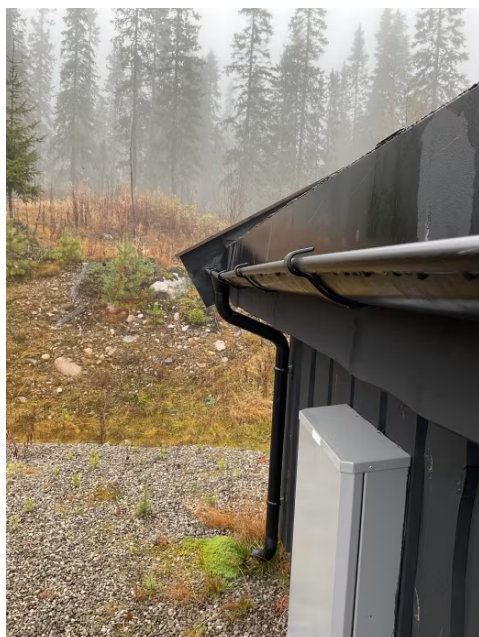
Ujevnhet i takrenne.

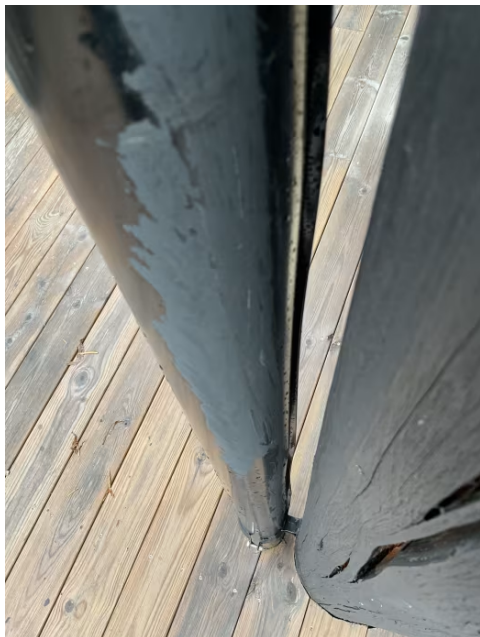
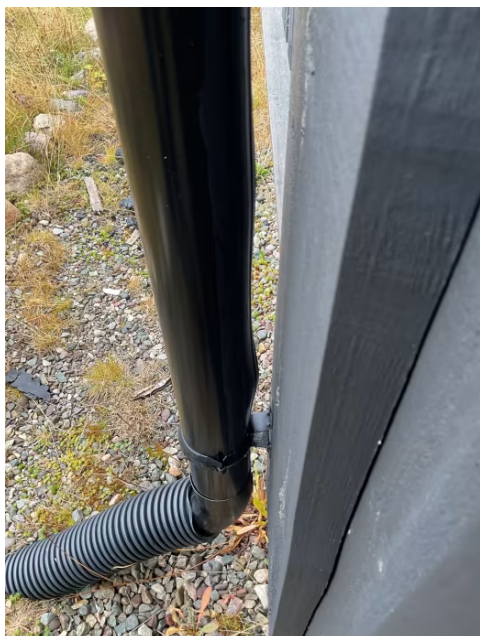
Frostspreg i nedløp.

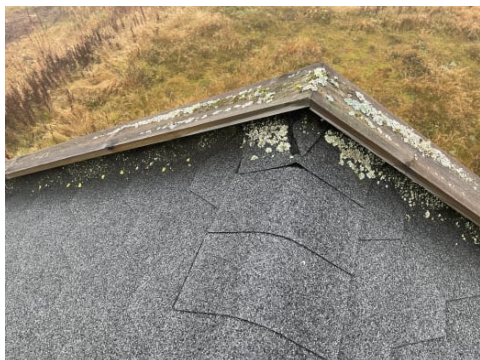
Mose på tak.

Det registreres stedvis noe mose på taket som anbefales fjernet som et vedlikeholdstiltak. Shingel har skader enkelte steder.

Påviste skader må utbedres.

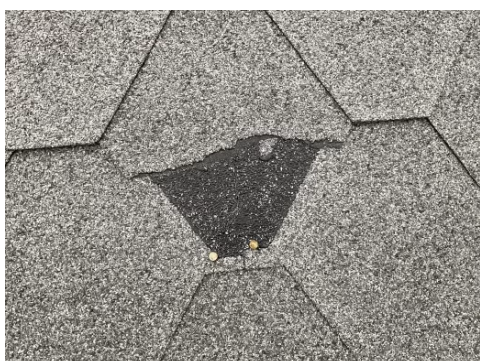
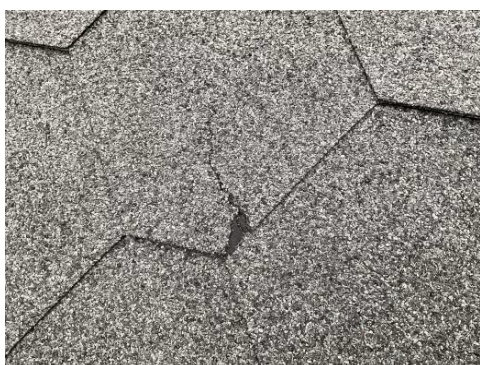
Ødelagt shingel.

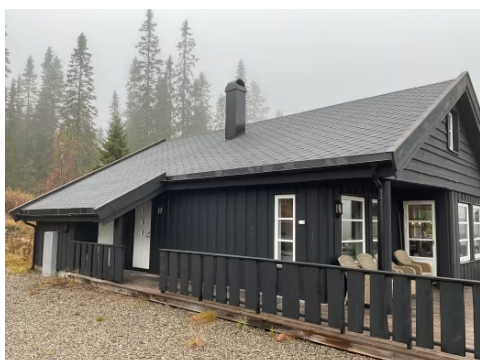
Manglende taksikring og adkomst for feier.

Takvinkelen er 27 grader eller mer og det vil være krav til montering av snøfangere.

Det er ikke etablert noen snøfanger på taket.

Tak som har helling (uansett hellingsgrad), skal ha fastmontert stige forbi pipa.

Det er ikke etablert noen takstige.

Snøfanger må etableres for god personsikkerhet.

Forskriftsmessig adkomst for feier må etableres.

10 000 - 50 000

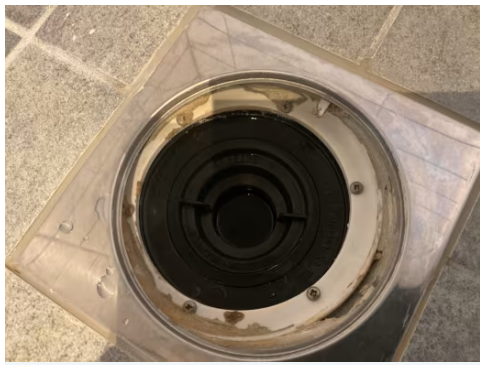
Manglende membran under klemring.

Det registreres feil utførelse av membran ved sluk. Denne er ikke ført tilfredsstillende inn under klemring.
