Parisbudalsveien 2 2460 OSEN

Tilstandsrapport Eierskifte

Boligtype: Fritidsbolig

Byggeår: 2016

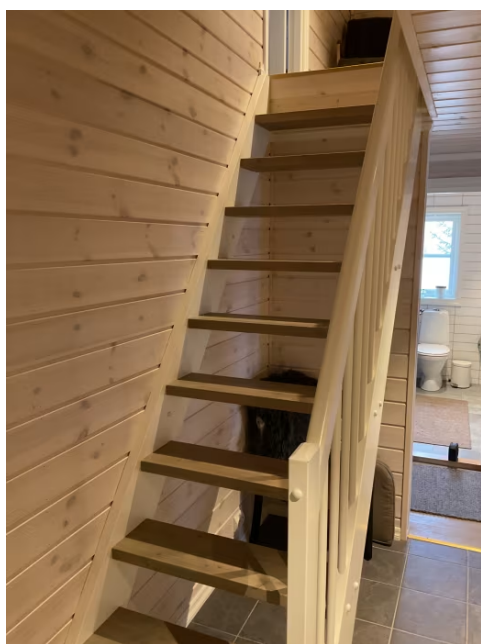
Trapp opp til hems.

Det er ingen krav til trappeadkomst til plan som ikke har måleverdig areal. Det anbefales å montere håndløper for bedre personsikkerhet.

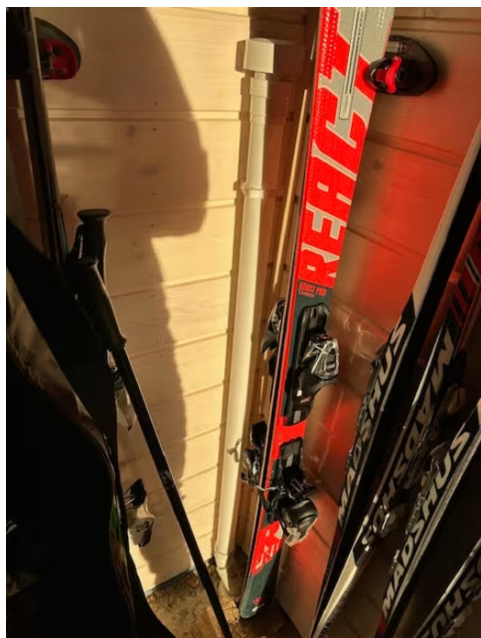
Lufting av kloakk.

Kloakk er ikke luftet over tak. Lufting med vakumventil.
