# Tilstandsrapport

Fritidsbygg(hyttersommerh. ol)

Glomstadvegen 35, 2825 GJØVIK

Befaringsdato: 06.05.2025

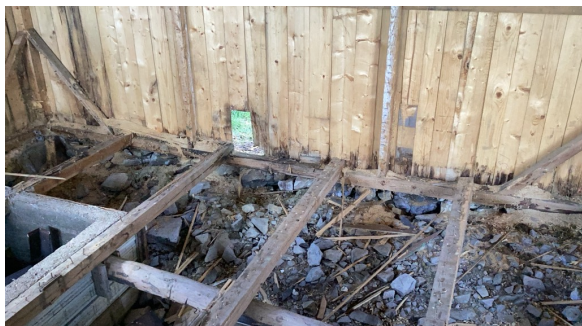
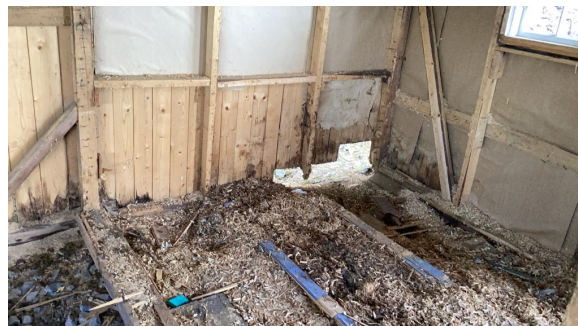
- Det er påvist betydelige råteskader i bordkledningen.

Tilstand på utvendig kledning øker risikoen for evt. råteskader i yttervegg. Det tas spesifikt forbehold om at deler av bygningsdelen er skjult, har en alder som øker sannsynligheten for skjulte feil og har brukt opp mye av sin forventede brukstid. Gjenstående arbeid. Tilstandsgrad gitt pga. nevnte forhold.

Hull i vegger etter råte.

- Råteskadet trekledning må skiftes ut.

Skaden må utbedres. Kost/nytte kontra rivning må vurderes. Kostnadsestimatet er basert på full utskiftning av yttervegger. Det anbefales å innhente tilbud på utbedring.

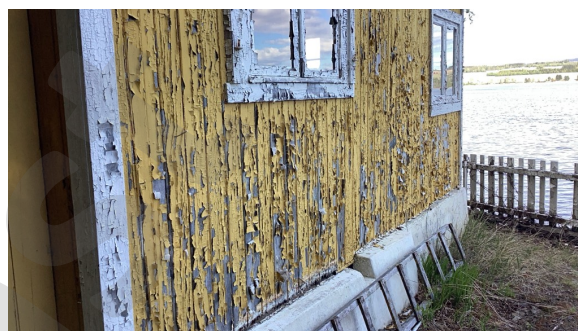
Slitte overflater.

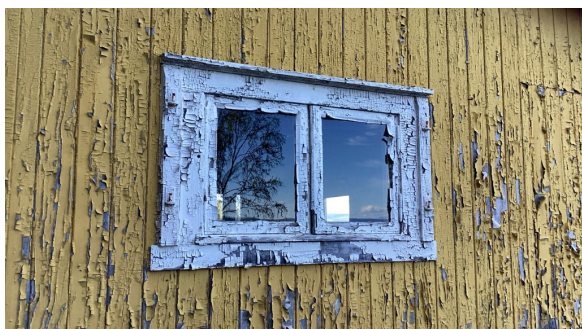
- Det er påvist noen glassruter som er punktert eller sprukne.
- Det er påvist tegn på innvendig kondensering av enkelte vindusglass.
- Karmene i vinduer er slitte og det er sprekker i trevirket.

Slitte vinduer.

Alle vinduer må skiftes. Kostnadsestimat er vurdert ut fra utskiftning av vinduer.

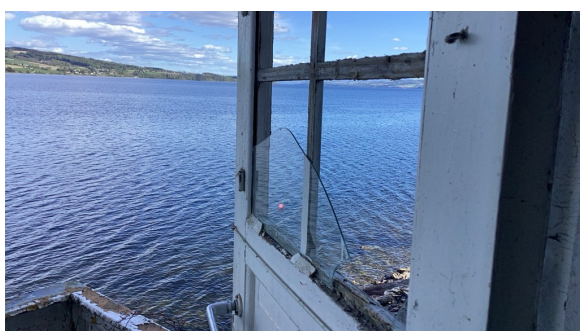
Knust vindu på terrassedør.

- Skadede dører må erstattes med nye.

Kostnadsestimat er vurdert ut fra lokal utbedring.

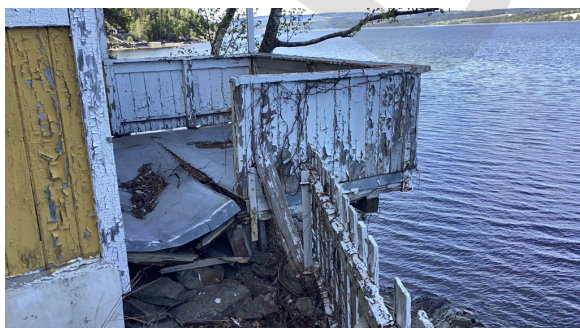
- Det er påvist fukt-/råteskader i konstruksjonen.

Oversiktsbilde.

- Råteskadede konstruksjoner må skiftes ut.

Terrasse må rives og gjennombygges etter at resten av hytten er utbedret. Kostnadsestimat er vurdert ut fra lokal utbedring av terrasse.

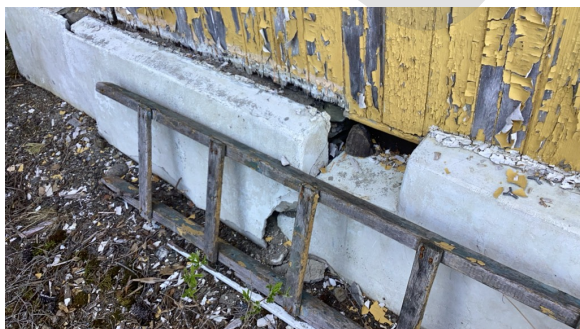
- Grunnmuren har sprekkdannelser.

Sprekker/riss ble registrert på grunnmur. Bygningsdelen er gammel og har kort forventet gjenværende brukstid. Det tas spesifikt forbehold om at deler av bygningsdelen er skjult, har en alder som øker sannsynligheten for skjulte feil og har brukt opp mye av sin forventede brukstid. Tilstandsgrad gitt pga. nevnte forhold.

Store sprekker i mur.

- Påviste skader må utbedres.

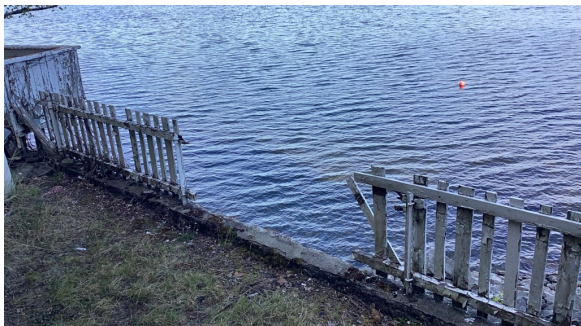
Mangler rekkverk.

Kostnadsestimat er vurdert ut fra lokal utbedring.

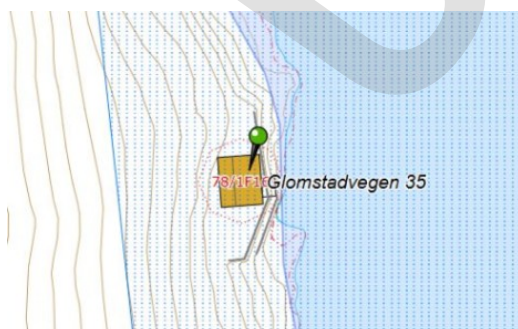
Terrenghorholdet fører til at overflatevann kan ledes til boligen, dette kan føre til fuktskade i boligen. Det bør etableres fall eller ledegrøft vekk fra boligen. Kostnadsestimat er vurdert ut fra lokal utbedring.

Bildet viser eiendommen i flomsone.
