# Tilstandsrapport

Fritidsbygg(hyttersommerh. ol)

Glomstadvegen 35, 2825 GJØVIK

Befaringsdato: 06.05.2025

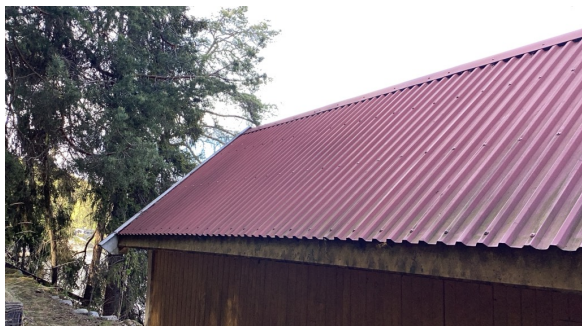
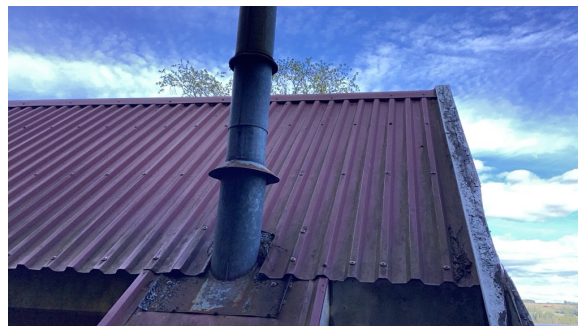
Taktekkingen er besiktiget fra bakkenivå og innvendig i bolig da det ikke var godkjent sikringsutstyr for arbeid på tak på befaringen. Innvendige forhold tyder på aktiv lekkasje, strakstiltak er nødvendig. Rust på metallplater. Taktekkingen er gammel, har kort forventet gjenværende brukstid og er moden for utskifting. Alder er et symptom på svikt i seg selv, og i tilstandsgraden er det også tatt hensyn til generell levetid på sløyfer og lekter, vindskier osv. Det tas spesifikt forbehold om at deler av denne bygningsdelen er skjult, har en alder som øker sannsynligheten for skjulte feil og har brukt opp mye av sin forventede brukstid. Gjenstående arbeid. Tilstandsgrad gitt pga. nevnte forhold.

Oversiktsbilde.

Uttett taktekking øker risikoen for fuktskader. Jeg anbefaler å undersøke dette ytterligere og gjennomføre tiltak. Taktekking må byttes. Kostnadsestimatet er vurdert ut fra å bringe bygningsdelen tilbake til referansenivået. Det anbefales å innhente tilbud på utbedring.

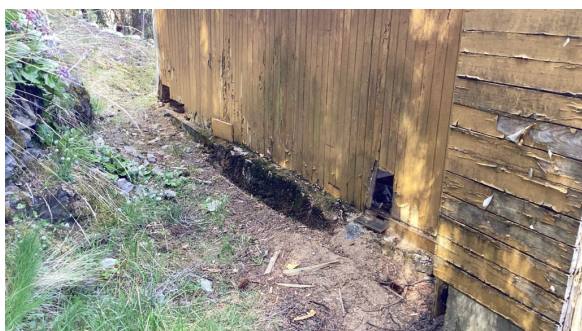
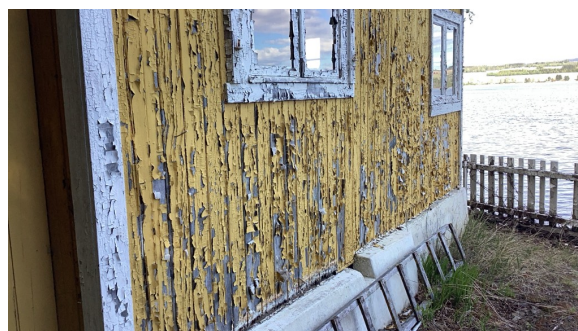
- Det er påvist betydelige råteskader i bordkledningen.

Tilstand på utvendig kledning øker risikoen for evt. råteskader i yttervegg. Det tas spesifikt forbehold om at deler av bygningsdelen er skjult, har en alder som øker sannsynligheten for skjulte feil og har brukt opp mye av sin forventede brukstid. Gjenstående arbeid. Tilstandsgrad gitt pga. nevnte forhold.

Hull i vegger etter råte.

Store råteskader registrert.

Slitte overflater.

- Råteskadet trekledning må skiftes ut.

Skaden må utbedres. Kost/nytte kontra rivning må vurderes. Kostnadsestimatet er basert på full utskiftning av yttervegger. Det anbefales å innhente tilbud på utbedring.

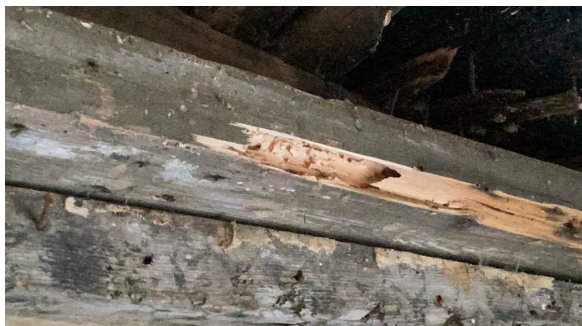
- Det er påvist fukt-/råteskader i takkonstruksjonen.
- Det er påvist fuktskjolder/skader i takkonstruksjonen.

Tilgjengelige deler av takkonstruksjon er delvis inispisert fra 1. etasje. Synlige fuktmerker. Synlig misfarging. Takkonstruksjonen er uisolert og har høyt varmetap. Takkonstruksjonen har skjevheter, se punkt om fundamentering. Gjenstående arbeid. Tilstandsgrad gitt pga. nevnte forhold.

Spor etter treskadeinsekter, ukjent omfang. Ved stikktakning med syl kom det ut boremel.

- Det må gjøres nærmere undersøkelser.
- Råteskadede konstruksjoner må skiftes ut.
- Påviste skader må utbedres.

Skade må utbedres. Kostnadsestimat må ses i sammenheng med resten av bygningsdelene, kost/nytte kontra rivning må vurderes.

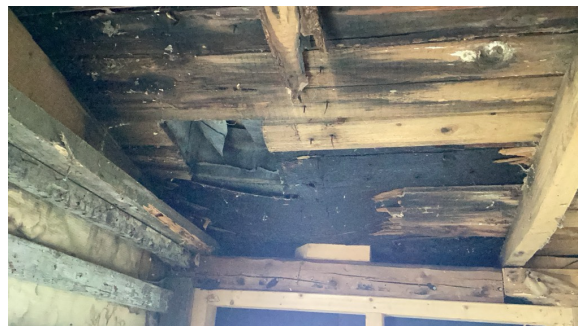
Store råteskader i undertak.

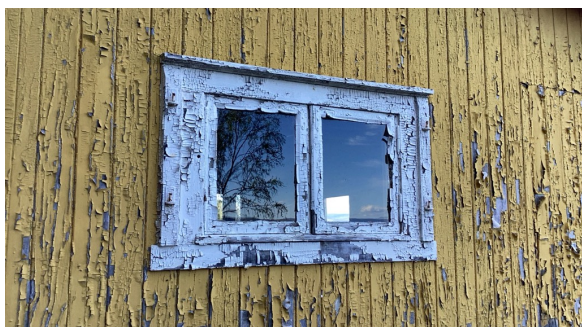
- Det er påvist noen glassruter som er punktert eller sprukne.
- Det er påvist tegn på innvendig kondensering av enkelte vindusglass.
- Karmene i vinduer er slitte og det er sprekker i trevirket.

Slitte vinduer.

Alle vinduer må skiftes. Kostnadsestimat er vurdert ut fra utskiftning av vinduer.

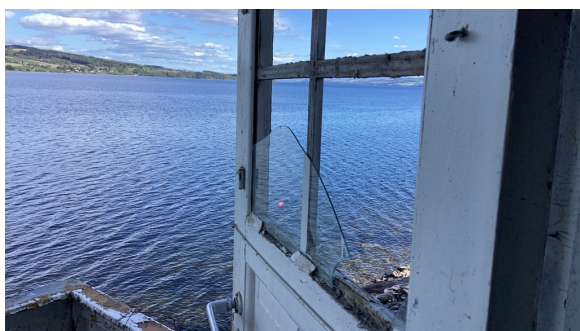
Knust vindu på terrassedør.

- Skadede dører må erstattes med nye.

Kostnadsestimat er vurdert ut fra lokal utbedring.

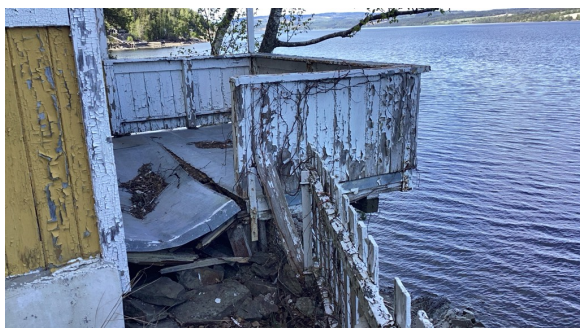
- Det er påvist fukt-/råteskader i konstruksjonen.

Oversiktsbilde.

- Råteskadede konstruksjoner må skiftes ut.

Terrasse må rives og gjennombygges etter at resten av hytten er utbedret. Kostnadsestimat er vurdert ut fra lokal utbedring av terrasse.

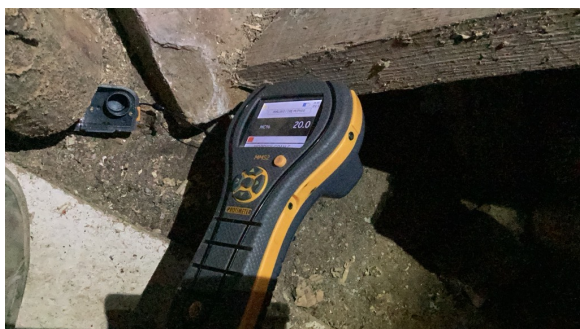
- Det er stedvis påvist fuktnivå som tilsier at konstruksjonen kan ha fuktskader.
- Det er påvist råteskader i trebjelkelag.

Krypekjeller er en risikokonstruksjon, det vil si en konstruksjon som erfaringsmessig har høy skadefrekvens. Krypekjeller ble besiktiget innvendig med stikktakninger. Klima i krypekjeller kan variere med årstidene og det anbefales å kontrollere krypekjelleren jevnlig for å følge med tilstanden på konstruksjonene. Det tas spesifikt forbehold om at deler av bygningsdelen er skjult, har en alder som øker sannsynligheten for skjulte feil og har brukt opp mye av sin forventede brukstid. Spor av mus registrert, ukjent omfang. Gjenstående arbeid. Tilstandsgrad gis pga. nevnte forhold.

Fuktmåling ble foretatt, jeg målte skadelig fukt i trevirke.

- Ytterligere undersøkelser må foretas for å få kartlagt tilstanden og omfanget på eventuelle skader.

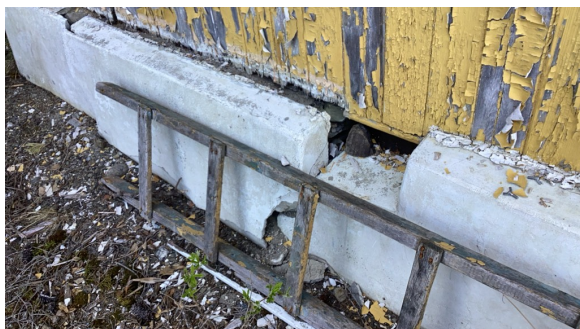
- Grunnmuren har sprekkdannelser.

Sprekker/riss ble registrert på grunnmur. Bygningsdelen er gammel og har kort forventet gjenværende brukstid. Det tas spesifikt forbehold om at deler av bygningsdelen er skjult, har en alder som øker sannsynligheten for skjulte feil og har brukt opp mye av sin forventede brukstid. Tilstandsgrad gitt pga. nevnte forhold.

Store sprekker i mur.

- Påviste skader må utbedres.

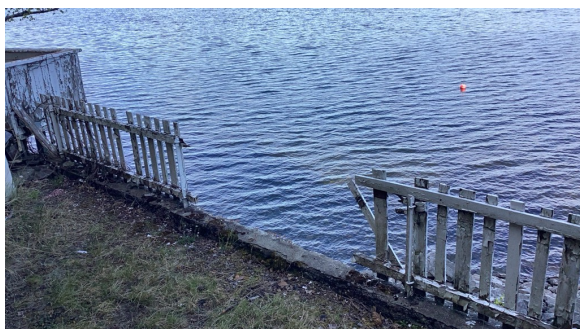
Mangler rekkverk.

Kostnadsestimat er vurdert ut fra lokal utbedring.

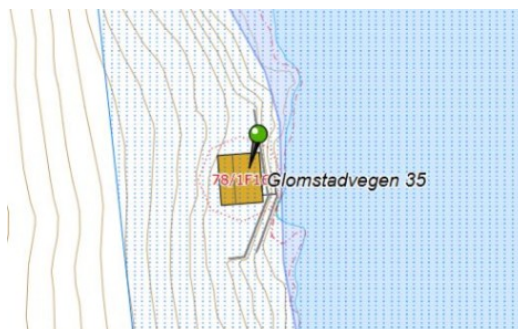
Terrenghorholdet fører til at overflatevann kan ledes til boligen, dette kan føre til fuktskade i boligen. Det bør etableres fall eller ledegrøft vekk fra boligen. Kostnadsestimat er vurdert ut fra lokal utbedring.

Bildet viser eiendommen i flomsone.
