Tilstandsrapport

Enebolig

Harald Hårfagres gate 29, 8803
SANDNESSJØEN

Befaringsdato: 22.04.2026

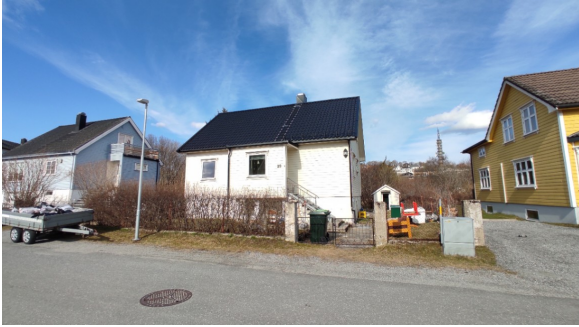
Nedløp og beslag

Manglende snøfangere medfører økt risiko for snø- og isras, som kan føre til personskade eller skade på eiendom.

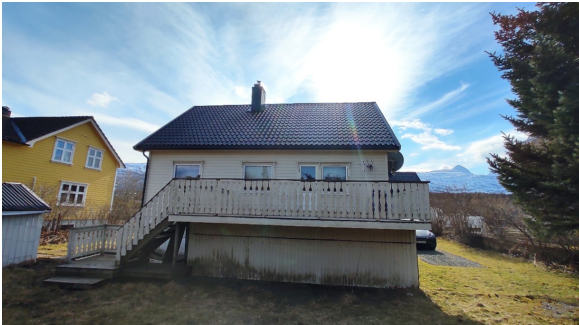
Veggkonstruksjon

- Det er ingen eller liten lufting i nedre kant av kledning mot grunnmur.
- Det er påvist spredte råteskader i bordkledningen.
- Det er ingen musesperre i nedre kant av konstruksjon.

Kledningen er stedvis værslitt.
Det er observert råteskader på tilbygget vindfang.

Det bør etableres tilfredsstillende lufting i nedre kant av kledningen og montere musesperre for å hindre inntrenging av skadedyr og redusere risiko for fuktskader.

Råteskadet og værslitt kledning bør skiftes ut for å forhindre videre nedbrytning og sikre byggets levetid.

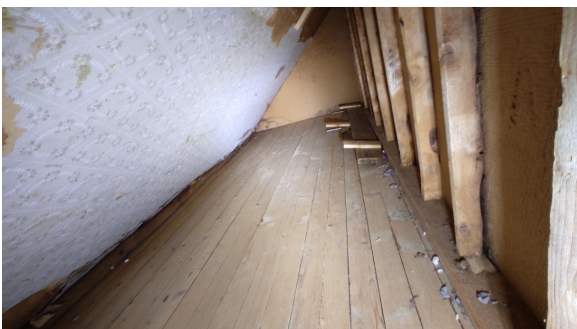
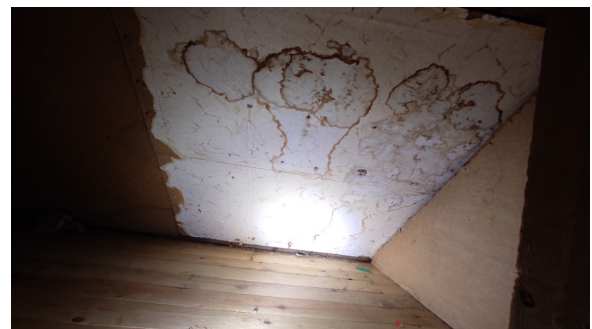
TG 1U Takkonstruksjon/Loft - Vindfang

Konsekvensen av at takkonstruksjonen er gjenbygget uten inspeksjonsmulighet, er at eventuelle feil eller mangler ikke kan avdekkes før det eventuelt oppstår synlige skader, noe som kan medføre økt risiko for skjulte skader på konstruksjonen.

Det bør gjennomføres nærmere undersøkelser dersom det oppstår tegn til skade eller fukt.

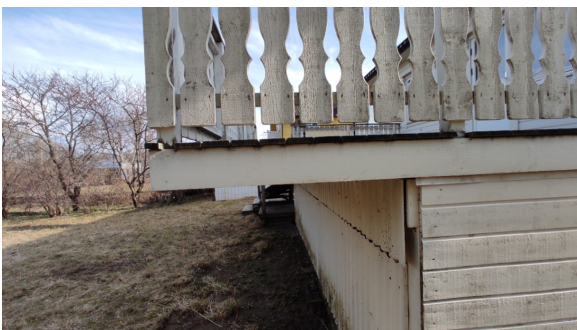
TG.2 Utvendige trapper

Boltene til trinnene er og rekkverket rustdannelser.

Boltene til trinnene bør skiftes ut eller utbedres for å hindre videre rustdannelse.

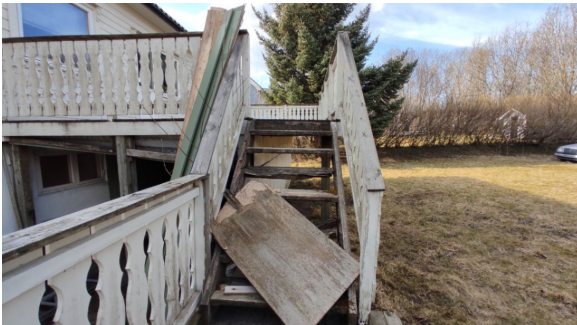
TG 3 Overflater

- Det er stedvis påvist synlige skader på overflater.
- Overflater har en del slitasjegrad utover det en kan forvente.

Overflater med synlige skader og høy slitasjegrad bør utbedres eller skiftes ut for å sikre tilfredsstillende funksjon og estetikk.

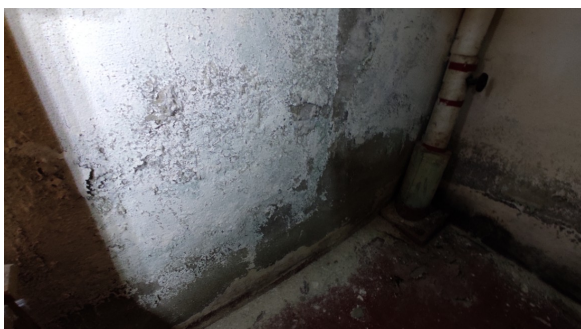
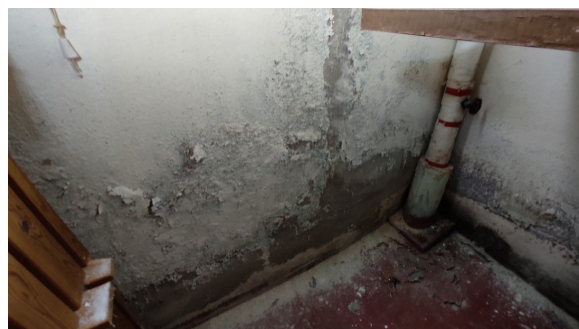
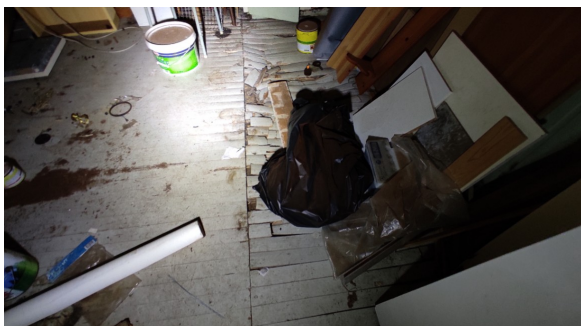
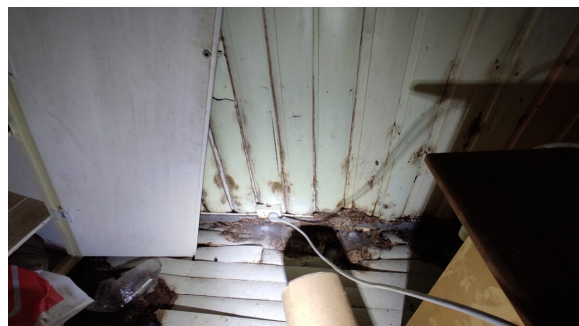
- Det er påvist fuktighet i oppforet tregulv i underetg/kjeller, og det er derfor ikke foretatt hulltaking.
- Det er påvist indikasjoner på noe fuktgjennomtrenging i kjellergulv.
- Det er påvist indikasjoner på noe fuktgjennomtrenging inn i kjellermur.
- Det er påvist synlig fuktighet på mur/gulv i kjeller.
- Det er påvist synlige fukt/råteskader i treverk i underetg./kjeller, hulltaking er derfor ikke nødvendig

Det er registrert omfattende soppdannelser og fuktskader på treverk i kjeller, herunder på veggkonstruksjoner og gulvnære områder.

Konsekvensen av manglende utbedring er økt risiko for videre råte- og fuktskader, forringelse av bygningsmaterialer, samt mulig utvikling av muggsopp og dårlig innemiljø.

- Ytterligere undersøkelser må foretas for å få kartlagt årsak og omfanget på eventuelle skader.
- Det må foretas tiltak for å utbedre årsak til fukt-/råteskadene samt utbedre råteskadene
- Det anbefales at alt treverk i kjeller fjernes og at kjelleren har mest mulig åpne murkonstruksjoner med god utlufting.

Det må iverksettes tiltak for å utbedre årsakene til fukt- og råteskadene, samt utbedre de påviste skadene i treverk, mur og gulv.

Ytterligere undersøkelser bør gjennomføres for å kartlegge omfanget av fuktinntrengning og eventuelle følgeskader. Tiltak for å redusere eller forhindre videre fuktgjennomtrenging i kjellervegg og -gulv bør vurderes.

Det anbefales snarlig kartlegging av fuktkilde, herunder kontroll av drenering, grunnmur og ventilasjonsforhold. Skadet materiale må fjernes og erstattes, og området må tørkes ut. Tiltak bør prosjekteres og utføres av kvalifisert fagperson.

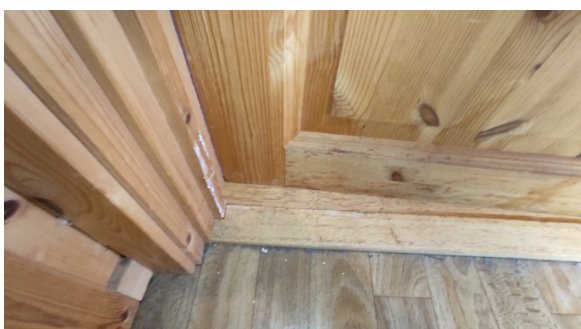
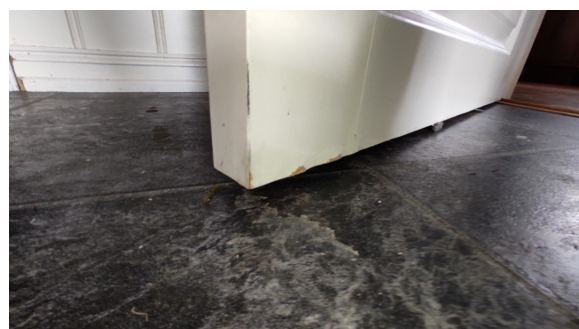
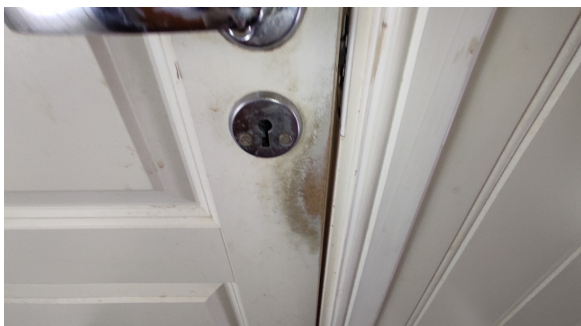
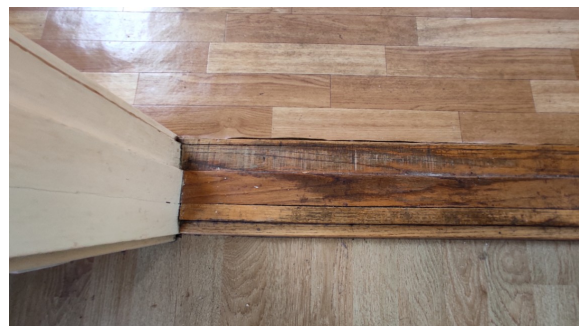
TG 2 Innvendige dører

- Det er påvist avvik som tilsier at det bør foretas tiltak på enkelte dører.
- Enkelte av innvendige dører har en del slitasje.

- Enkelte dører må justeres.

Det bør gjennomføres utbedring eller utskifting av dører med betydelig slitasje for å sikre funksjonalitet og estetikk. Dersom tiltak ikke utføres, kan det føre til redusert brukervennlighet og ytterligere forringelse av dørene.

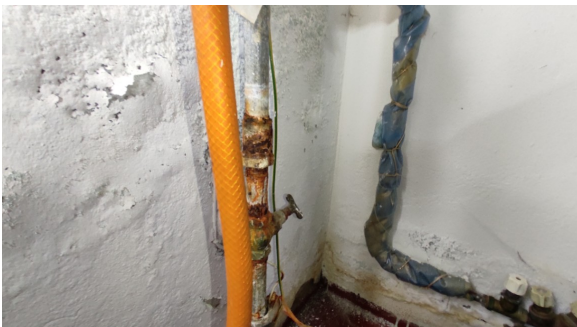
TG.2 Vannledninger

Det er registrert rustskader på koblinger og vannrør i kjelleretasjen.

- I forbindelse med oppgradering av våtrom vil det være naturlig med utskiftning av rør.

Rustskader på koblinger og vannrør i kjelleretasjen bør utbedres for å redusere risikoen for lekkasje og vannskader. Dersom tiltak ikke iverksettes, kan det oppstå plutselige skader som kan medføre omfattende reparasjonskostnader.

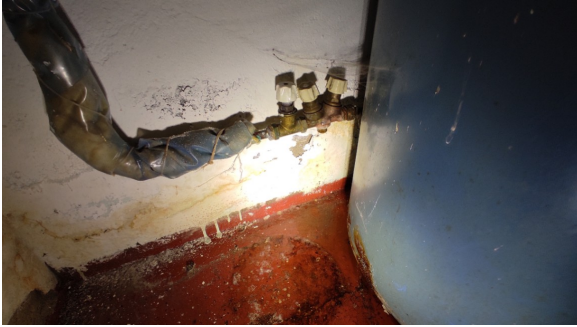
! TG 3 Varmtvannstank

Det er påvist lekkasje fra tilkoblingen til varmtvannstanken.

Tilkoblingen til varmtvannstanken bør utbedres snarest for å hindre videre lekkasje og unngå vannskader på omkringliggende konstruksjoner. Dersom lekkasjen ikke utbedres, kan det føre til omfattende fuktskader og økte kostnader for reparasjon.

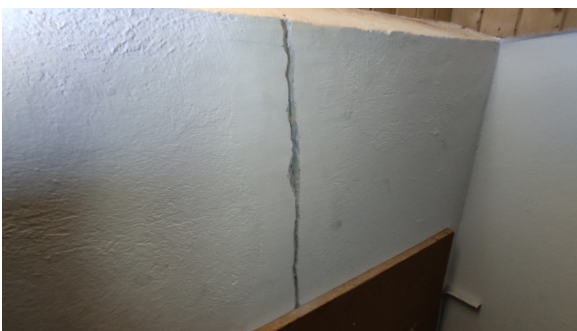
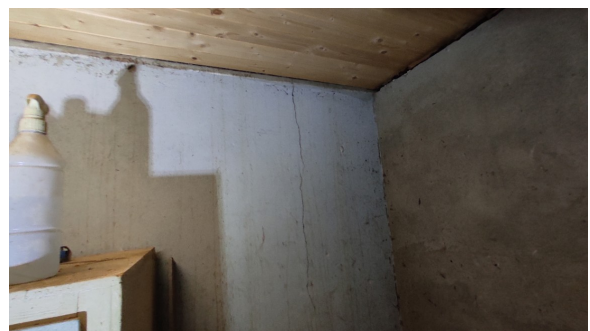
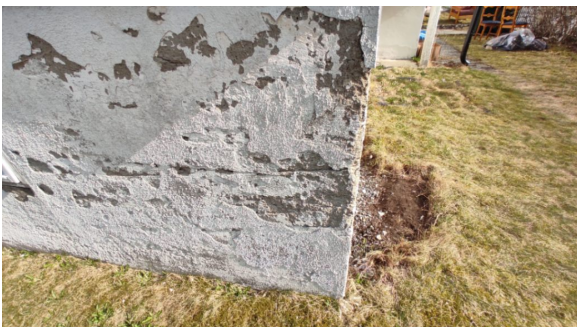
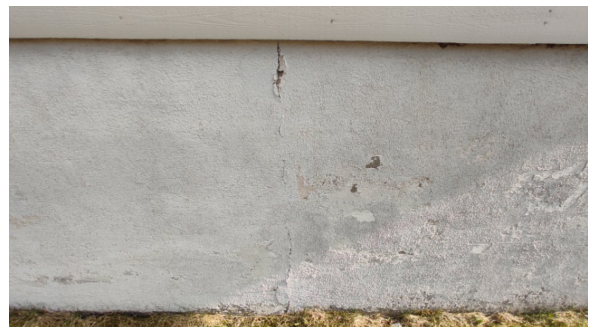
- Det er registrert skråriss som er symptom på setninger.

Oppsmuldring av puss og forringelse av overflate indikerer fuktbelastning. Over tid kan dette føre til ytterligere nedbrytning av grunnmurens overflate og økt fuktinntrengning i konstruksjonen.

Avskallet puss/maling bør utbedres for å hindre videre forvitring og fuktinntrengning i grunnmuren.

Det anbefales å utbedre skadet puss og overflatebehandling. Årsak til fuktbelastning bør avklares, herunder kontroll av drenering, terrengfall og overflatevann. Området langs grunnmur bør tilbakefylles og sikres med fall bort fra konstruksjonen.
