Harald Hårfagres gate 29, 8803 SANDNESSJØEN

**Enebolig i enden av Harald
hårfagres gate.**

Befaringsdato: 22.04.2026 Rapportdato: 23.04.2026 Oppdragsnr.: 20914-4796 Eiendomsverdi/PropCloud ref nr: UE7271

Autorisert foretak: Motakst AS Sertifisert Takstingeniør: Sindre Jakobsen Vår ref: Lars brattland

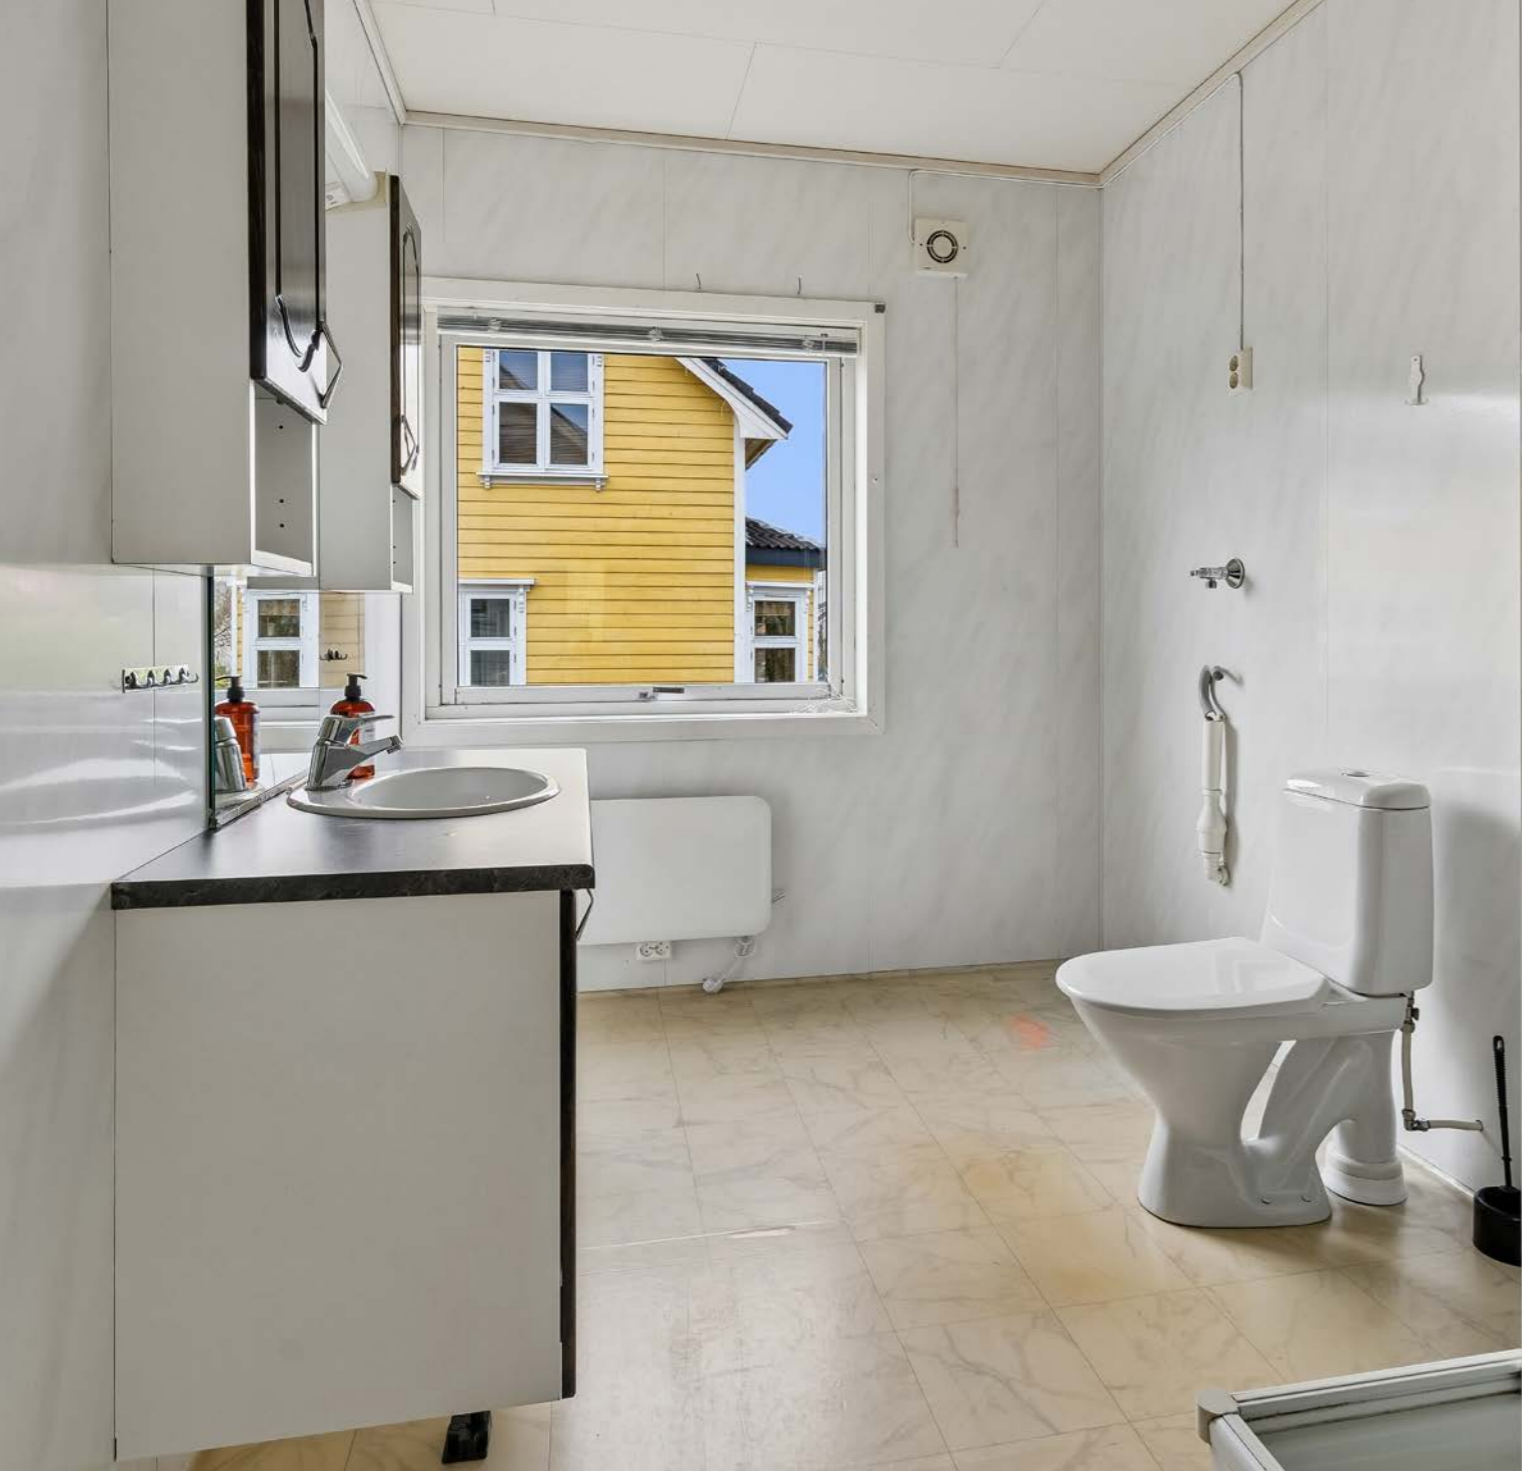
Badet er utstyrt med vinylbelegg på gulvet og baderomsplater på veggene, men anbefales oppgradert for å tåle vanlig bruk.

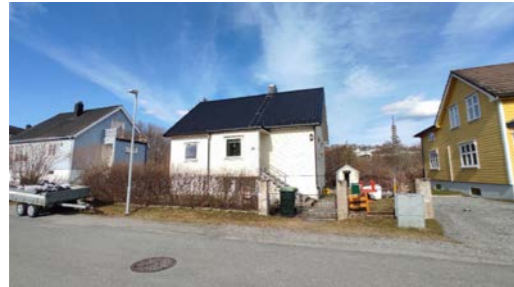
Det er registrert rustdannelser i plateskjøter.

Rustdannelser i plateskjøter bør fjernes, og overflatene behandles med egnet rustbeskyttelse for å hindre videre utvikling av rust. Dersom tiltak ikke utføres, kan rusten utvikle seg og føre til lekkasjer eller redusert levetid på taktekingen.

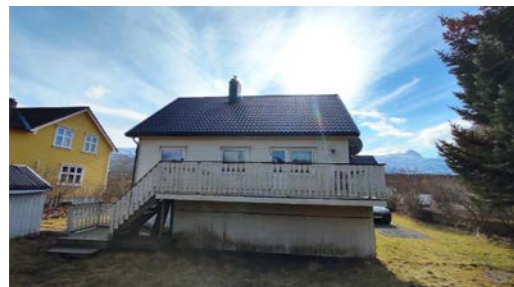
TG 3 Nedløp og beslag

Manglende snøfangere medfører økt risiko for snø- og isras, som kan føre til personskaade eller skade på eiendom.

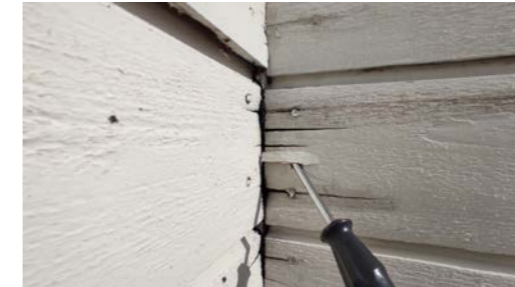
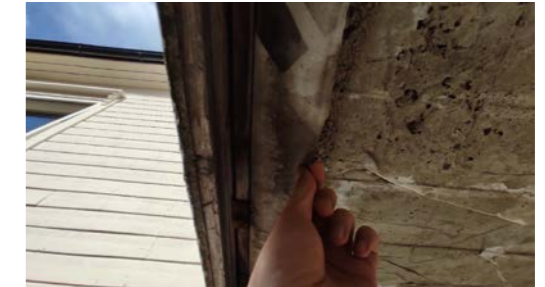
TG 2 Veggkonstruksjon

- Det er ingen eller liten lufting i nedre kant av kledning mot grunnmur.
- Det er påvist spredte råteskader i bordkledningen.
- Det er ingen musesperre i nedre kant av konstruksjon.

Det er observert råteskader på tilbygget vindfang.

Det bør etableres tilfredsstillende lufting i nedre kant av kledningen og montere musesperre for å hindre inntrenging av skadedyr og redusere risiko for fuktskader.

Råteskadet og værslitt kledning bør skiftes ut for å forhindre videre nedbrytning og sikre byggets levetid.

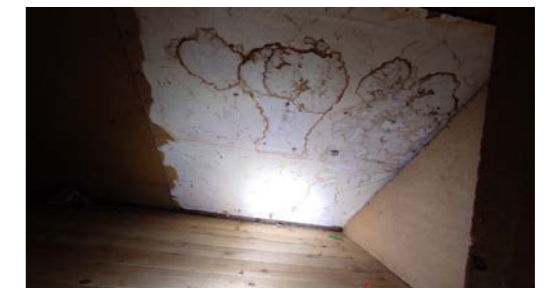
TG 3 Takkonstruksjon/Loft

Misfarging og fuktmerker indikerer fuktpåvirkning, som kan skyldes kondens, utilstrekkelig ventilasjon eller luftlekkasjer fra underliggende konstruksjon. Over tid kan dette føre til redusert isolasjonsevne, risiko for muggdannelse og i verste fall nedbrytning av trekonstruksjoner.

Det anbefales å undersøke årsak til fuktpåvirkningen nærmere, herunder kontroll av ventilasjon på kaldloft, dampspærre og eventuelle luftlekkasjer. Isolasjon bør legges korrekt tilbake der den er forskjøvet. Ved vedvarende fuktproblematikk bør tiltak prosjekteres og utføres av fagkyndig.

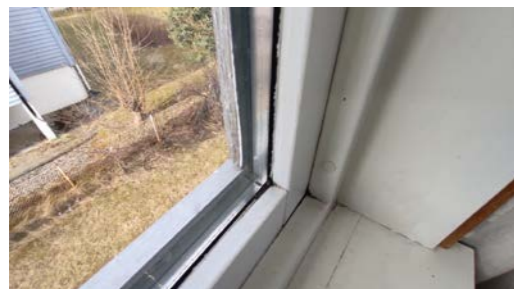
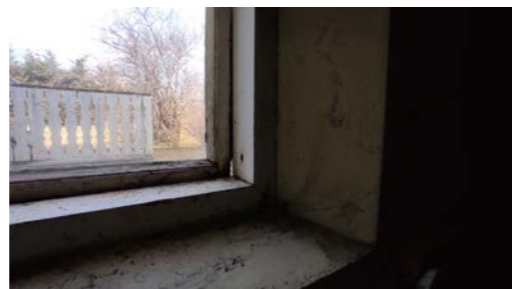
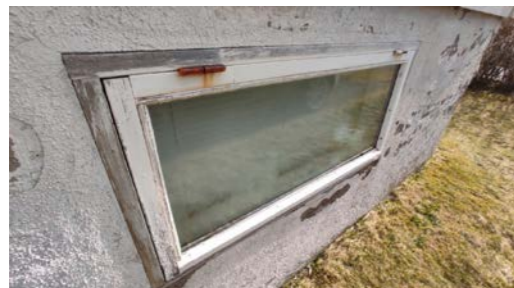
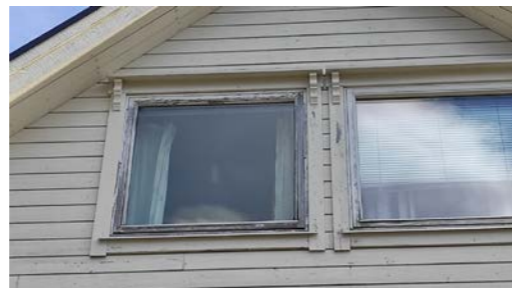
- Det er påvist noen glassruter som er punktert eller sprukne.
- Karmene i vinduer er slitte og det er sprekker i treverket.

Det er registrert sprekk i det ene kjellervinduet.

- Vinduer med punkterte/sprukne glass må påregnes skiftes ut, enten hele vinduet eller kun selve glassene.
- Det må påregnes noe vedlikehold og at enkelte vinduer må skiftes ut.

Det bør utføres vedlikehold og utbedring av slitte vinduskarm og sprekker i treverket for å hindre ytterligere forringelse. Dersom dette ikke utbedres, kan det føre til redusert isolasjonsevne, økt varmetap og risiko for fukt- og råteskader i vinduene.

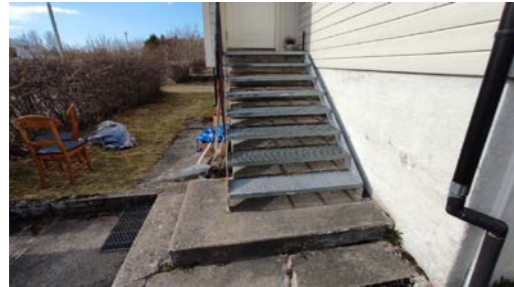
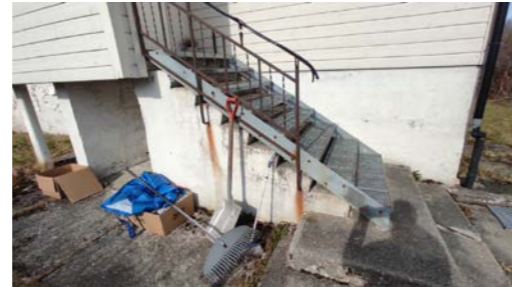
Boltene til trinnene er og rekkverket rustdannelser.

Boltene til trinnene bør skiftes ut eller utbedres for å hindre videre rustdannelse.

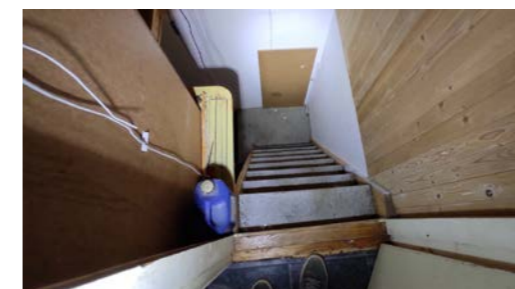
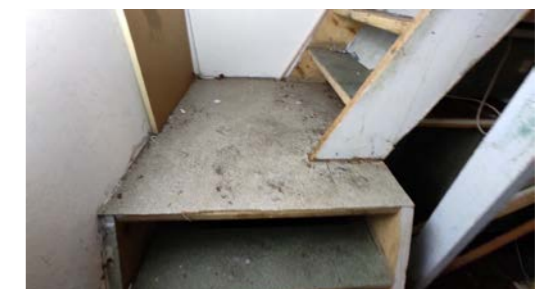
TG 2 Innvendige trapper - Kjelleretasje

- Innvendige trapper - Kjelleretasje: Det er avvik: Trappen har en del slitasje, enkelte belegg i trinn har løsnet.

Vedlikehold bør påregnes.

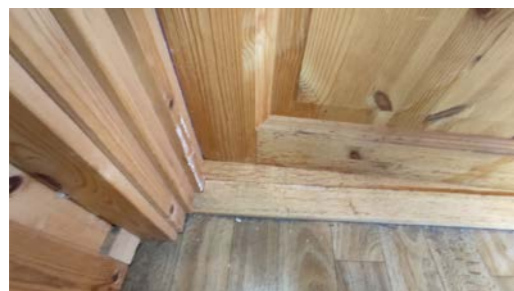
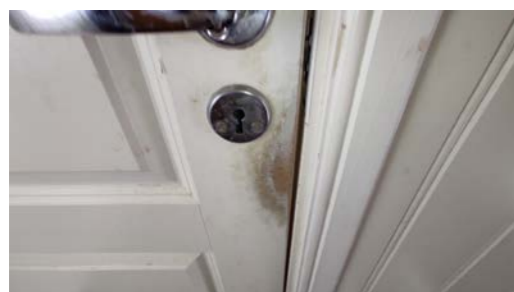
TG 2 Innvendige dører

- Innvendige dører: Det er påvist avvik som tilsier at det bør foretas tiltak på enkelte dører. Enkelte av innvendige dører har en del slitasje.

- Enkelte dører må justeres.

Det bør gjennomføres utbedring eller utskifting av dører med betydelig slitasje for å sikre funksjonalitet og estetikk. Dersom tiltak ikke utføres, kan det føre til redusert brukervennlighet og ytterligere forringelse av dørene.

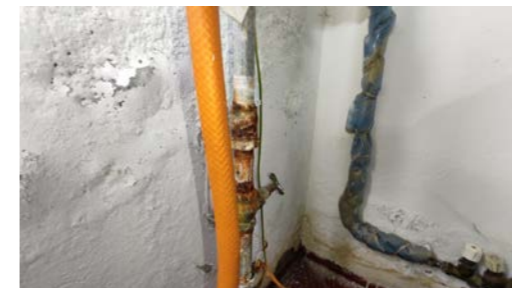
- Vannledninger: Mer enn halvparten av forventet brukstid er passert på innvendige vannledninger. Det er registrert rustskader på koblinger og vannrør i kjelleretasjen.

- I forbindelse med oppgradering av våtrom vil det være naturlig med utskiftning av rør.

Rustskader på koblinger og vannrør i kjelleretasjen bør utbedres for å redusere risikoen for lekkasje og vannskader.
Dersom tiltak ikke iverksettes, kan det oppstå plutselige skader som kan medføre omfattende reparasjonskostnader.

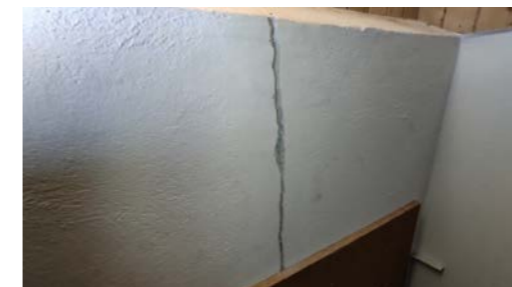
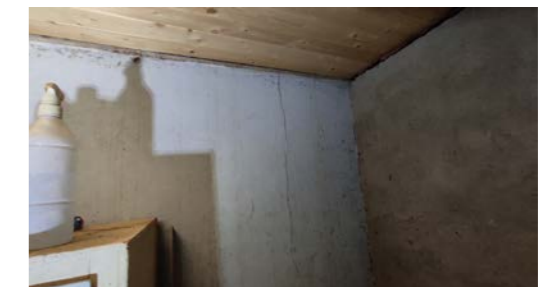
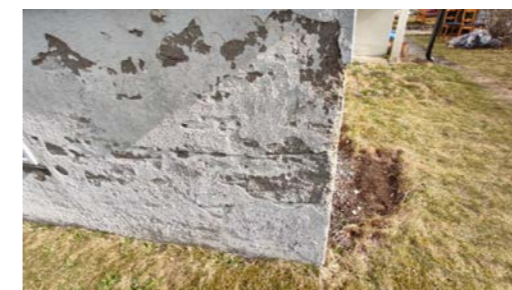
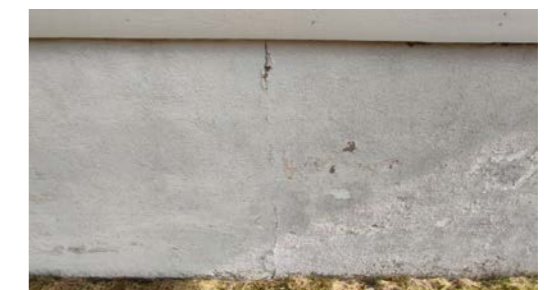
Oppsmuldring av puss og forringelse av overflate indikerer fuktbelastning. Over tid kan dette føre til ytterligere nedbrytning av grunnmurens overflate og økt fuktinntrengning i konstruksjonen.

Det anbefales å utbedre skadet puss og overflatebehandling. Årsak til fuktbelastning bør avklares, herunder kontroll av drenering, terrengfall og overflatevann. Området langs grunnmur bør tilbakefylles og sikres med fall bort fra konstruksjonen.
