# Tilstandsrapport

Boligbygg med flere boenheter

Gotaasalleen 27, 2050 JESSHEIM

Befaringsdato: 28.05.2025

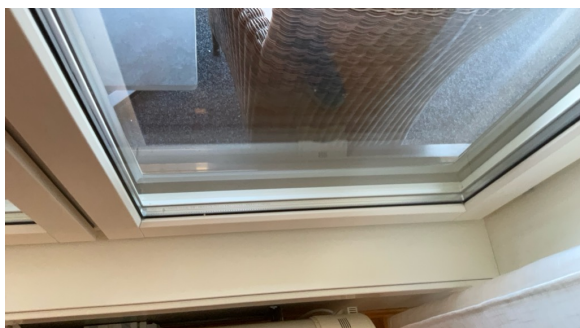
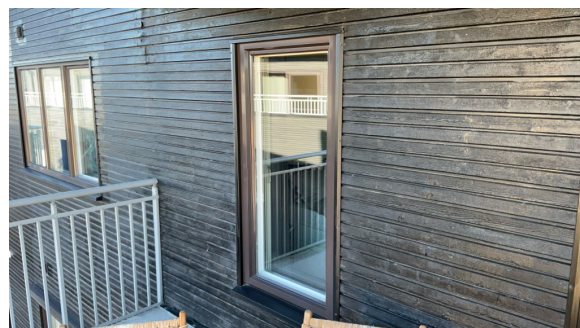
### TG 1 Vinduer

Trevinduer som er koblet, med 1+ 2-lags energiglass. Utvendig omramming i stål/aluminium. Overflatebehandling/vedlikehold må kunne påregnes. Besiktiget fra balkong og innvendige rom. Det ble ikke observert eller opplyst om punkterte isolerglass. Pga. temperatur og lysforhold kan dette være vanskelig å oppdage.

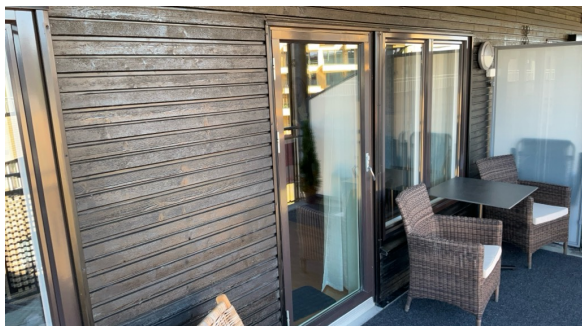
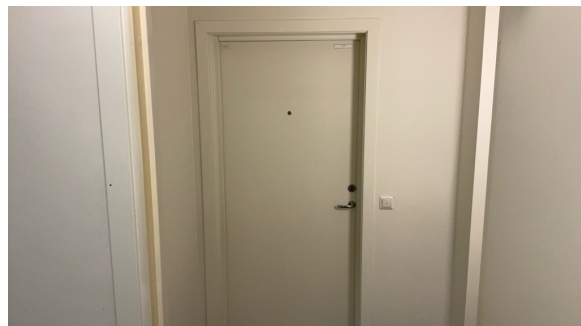
### TG 1 Dører

Ytterdør til felles gang med brann- og lydmotstand og kikkehull. Balkongdør med 2-lags energiglass.

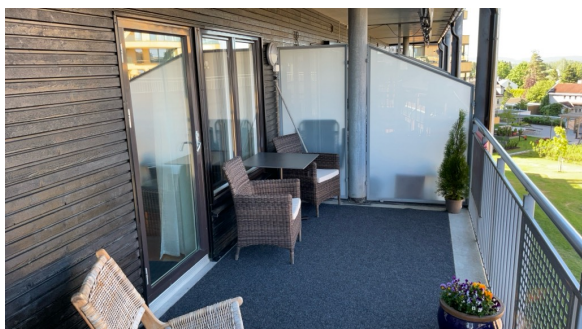
## TG 1 Balkonger, terrasser og rom under balkonger

Balkong med utgang fra stue. Betonggulv. Rekkverk og håndlist i stål. Tak er utført med malte plater.

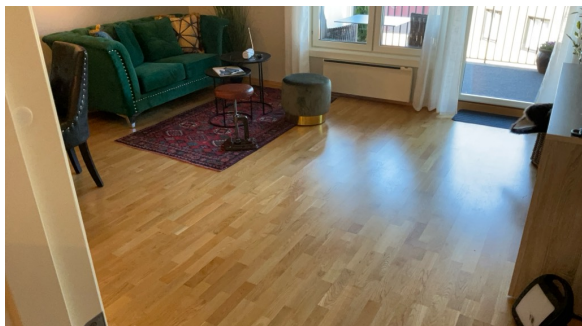
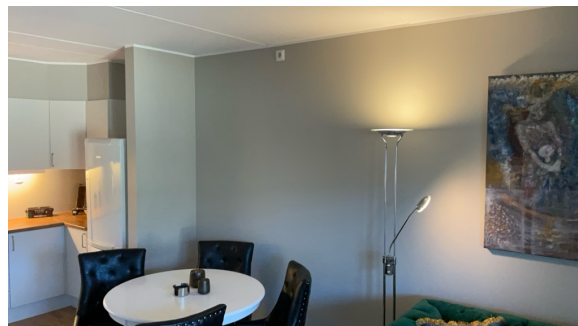
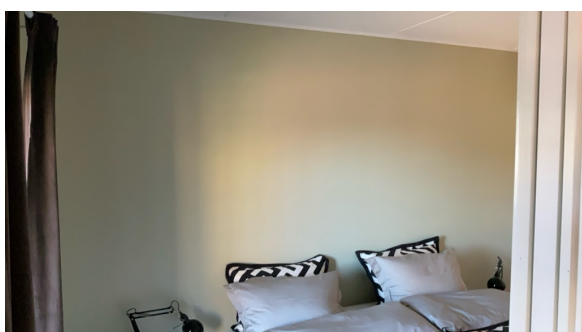
### TG 1 Overflater

Himling: Malte glatte flater. Det kan være enkelte skader/slitasje som betraktes som mindre overflateskader. Slike skader blir ikke spesifisert, vurdert eller bemerket.

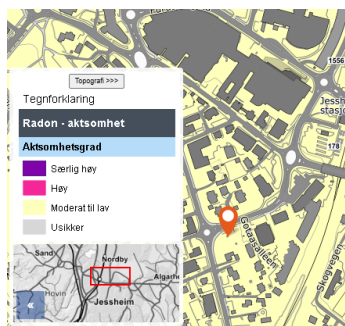
## TG 1 Radon

Boligen ligger minimum tre etasjer over bakkenivå og radonmålinger er ikke relevant.

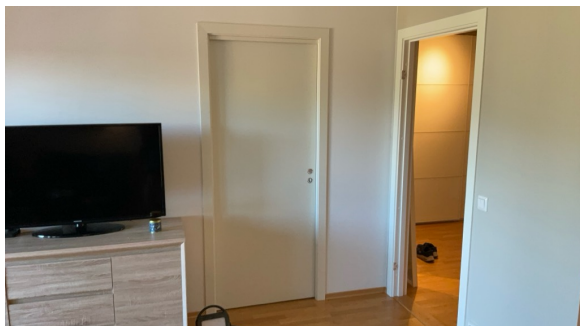
## TG 1 Innvendige dører

Malte glatte innvendige dører. Justeringer må kunne påregnes på tredører som kan bevege seg gjennom ulike årstider. Enkelte sår/merker må påregnes (normal bruksslitasje)

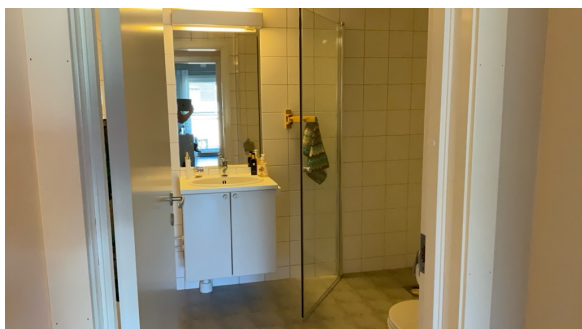
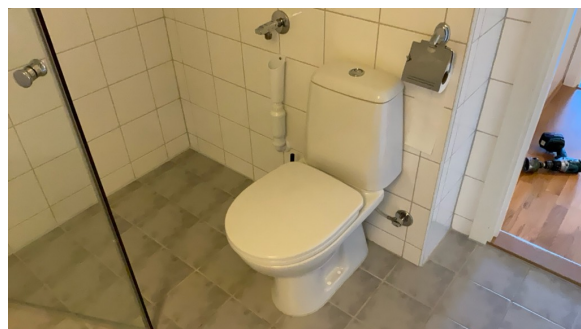
### TG 1 Sanitærutstyr og innredning

Baderomsinnredning med glatte flater, heldekkende servant med speil og lys over. Gulvmontert toalett. Dusjhjørne med glassdører. Opplegg/plass til vaskemaskin.

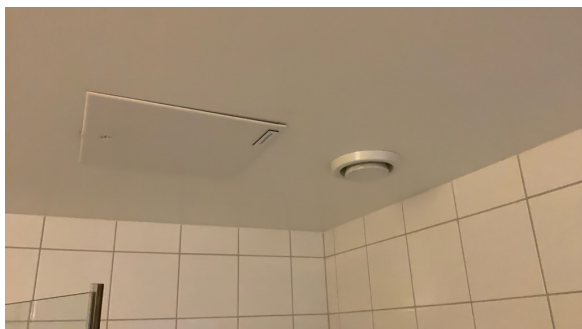
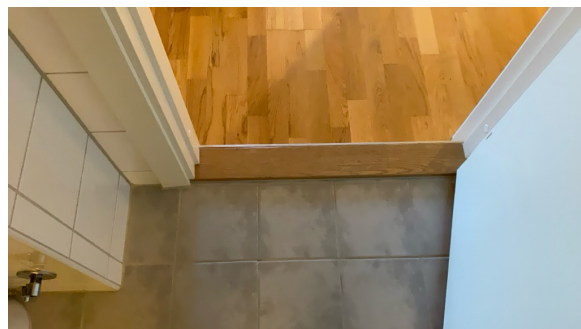
### TG 1 Ventilasjon

Mekanisk avtrekk. Tilluft i dør. Ventil i himling.

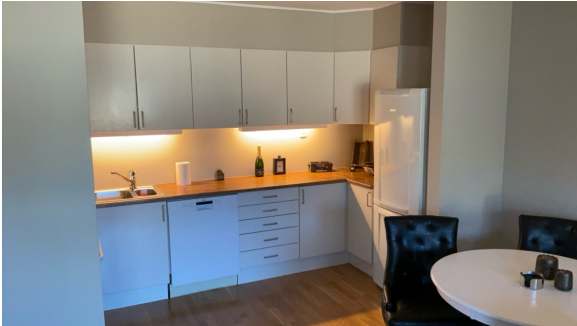
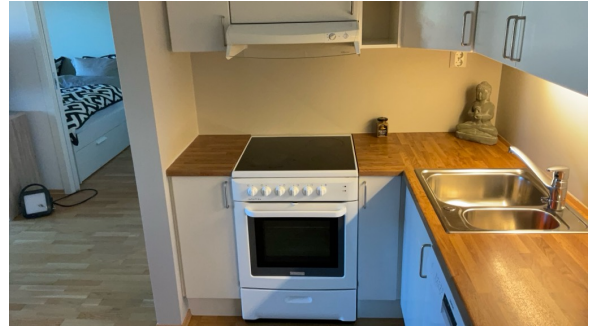
Kjøkken med glatte fronter. Laminerte benkeplater. Nedfelt oppvaskkum i børstet rustfritt stål med 1-greps blandebatteri.

Merknad: Ingen synlig komfyrvakt.

Ingen synlig vannstoppersystem. Det er normalt at innredninger og fronter kan være/er utsatt for slitasje. Det kan derfor være enkelte skader/slitasjer som betraktes som mindre overflateskader. Slike skader blir derfor ikke spesifisert, vurdert eller bemerket.

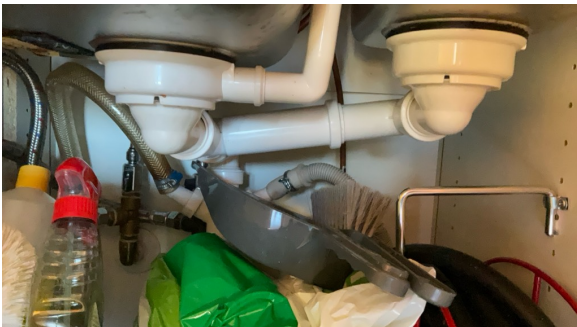
Synlige vannrør i: Kobber/metall.

Anlegget er ikke teknisk vurdert. Bygningssakkyndig er ikke VVS fagmann.

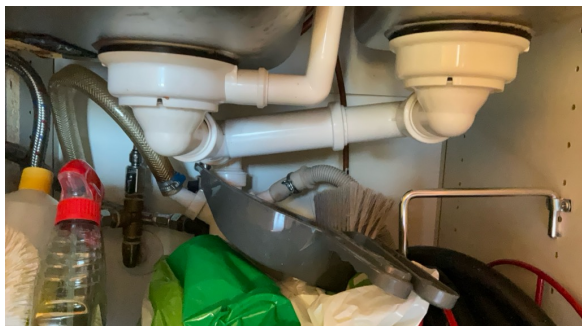
### TG 1 Avløpsrør

Synlige avløpsrør i: Plast.

Anlegget er ikke teknisk vurdert. Jeg er ikke VVS fagmann, kontakt rørlegger for evt. nærmere kontroll av anlegget. Bunnledningene og utvendige ledninger er nedgravd og ikke tilgjengelig for inspeksjon.

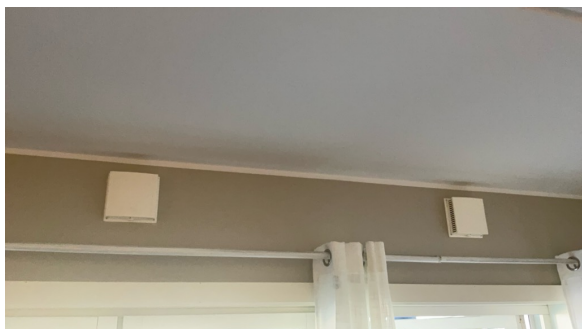
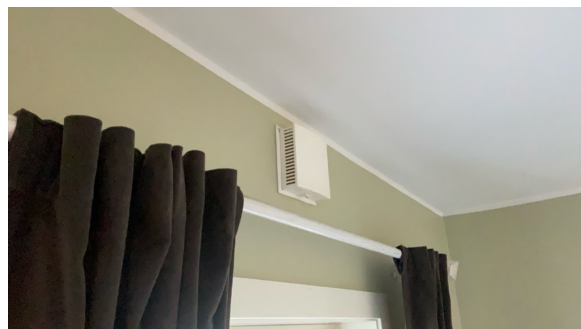
## TG 1 Ventilasjon

Ventilasjonen består av naturlig ventilasjon. Frisk tilluft blir tilført gjennom ventil i yttervegg, ventiler i vindu eller gjennom aktiv lufting med vinduer. Brukt luft trekkes ut uten bruk av vifter. Det er mekanisk avtrekk fra bad og kjøkken.

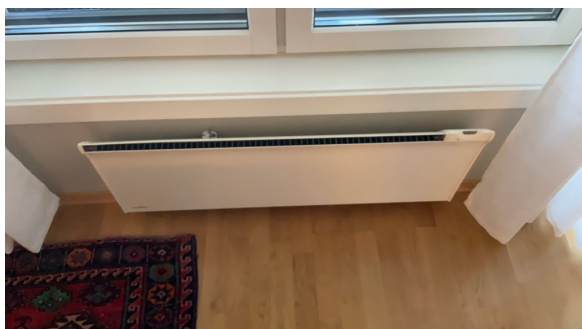
## TG 1 Varmesentral

Oppvarming med Panelovner og varmekabler. Varmekabler på bad. Varmekabler og termostater er ikke funksjonstestet.

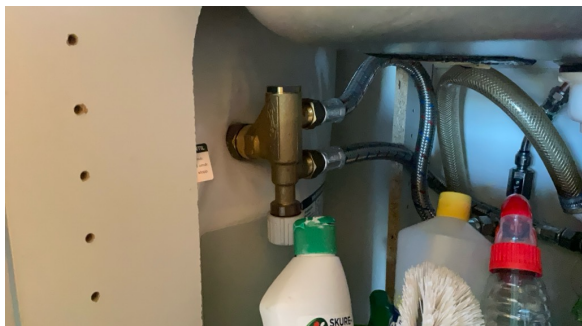
## TG 1 Varmtvannstank

Varmtvannsbereder på ca. 100 liter er plassert i kjøkkenbenk.

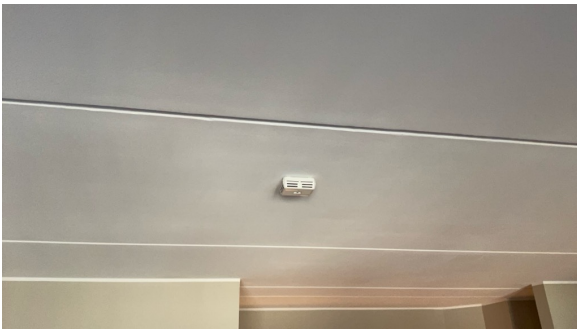
Røykvarslere og brannslukningsapparat krever årlig ettersyn. Eier av ethvert brannobjekt skal sørge for at dette er bygget, utstyrt og vedlikeholdt i samsvar med gjeldende lover og forskrifter om forebygging av brann. Konstruksjonsmessige forhold rundt lyd og brann er ikke tilfredsstillende vurdert da konstruksjoner er lukket. Dette er ikke mulig uten destruktive inngrep.

1. Er det mangler for brannslukningsutstyr i boligen iht. forskriftskrav på søknadstidspunktet, men minst Byggeforskrift 1985?  
**Nei**
2. Er det skader på brannslukningsutstyr eller er apparatet eldre enn 10 år?  
**Nei**
3. Er det mangler på røykvarslere i boligen iht. forskriftskrav på søknadstidspunktet, men minst Byggeforskrift 1985?  
**Nei**
4. Er det skader på røykvarslere?  
**Nei Pga. lukket konstruksjon er ikke forhold rundt brann/lyd vurdert.**
