# Tilstandsrapport

Boligbygg med flere boenheter

Myrbakkvegen 9, 2260 KIRKENÆR

Befaringsdato: 21.05.2025

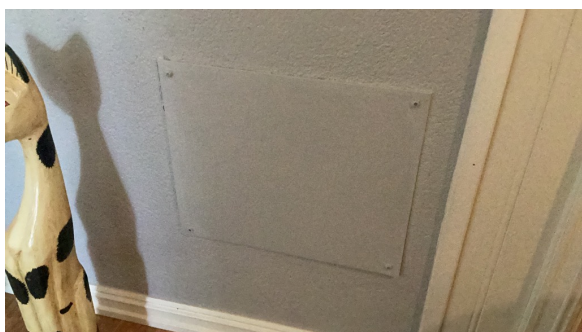
Pipe av elementer med sotluke i gang. Vedovn i stue med brannplate på gulv. Pusset og malt brannmur.

Sotluke i gang.

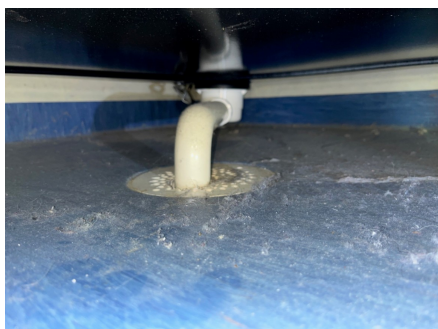
Sluk av plast. Sluk er midt under dusjkabinett og er ikke inspisert. Membran i form av vinyl på gulv og vegger.

- Mer enn halvparten av forventet brukstid er passert på membranløsningen.

Vinyl har begynt å slippe i noen hjørner.

- Det er viktig å merke seg at levetiden til en membran varierer basert på kvalitet, installasjon og bruk. Eldre membraner kan bli sprø og sprekke opp, noe som fører til at de mister sin vanntettende funksjon. Dette kan resultere i vannlekkasjer gjennom vegger og gulv og fuktskader.

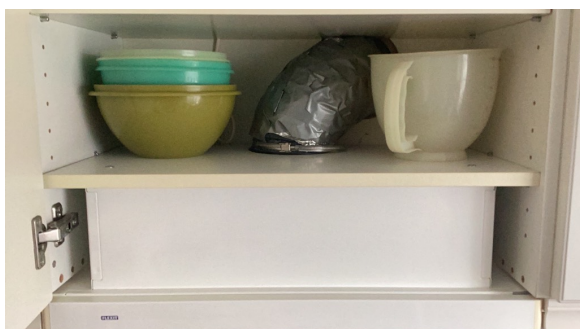
Det begynner å komme sprekk i ventilasjonsrør.

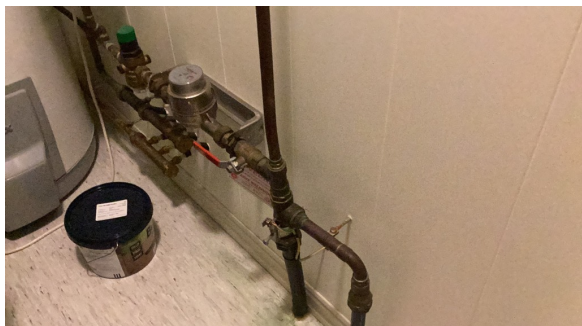
Vanninntak med måler og stoppekran på teknisk rom.

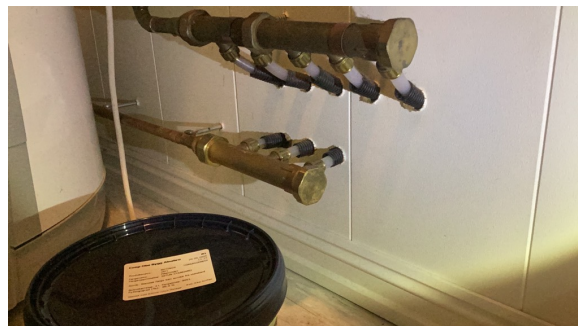
Samlestokker for vannrør på teknisk rom

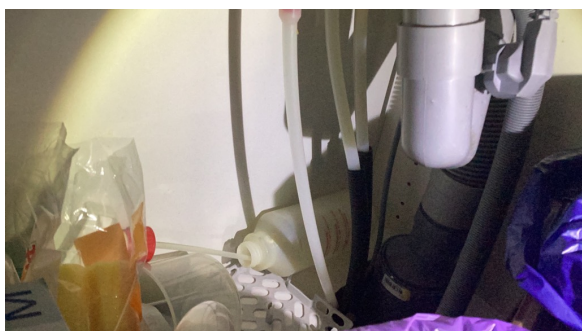
- Det er påvist at eventuelt lekkasjevann fra rør i rør system ikke ledes til sluk eller annen kompensierende løsning.

Det er ikke forsegling mellom vannrør og varerør på kjøkken.

- Det bør foretas tiltak på anlegget som sikrer bedre løsning på eventuelt lekkasjevann fra rør i rør system.

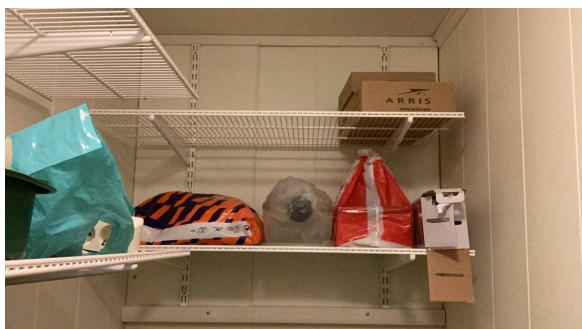
Vifte er plassert bak vegg på teknisk rom.
