Tilstandsrapport

Rekkehus

Løsbergvegen 20 , 7712 STEINKJER

Befaringsdato: 25.03.2026

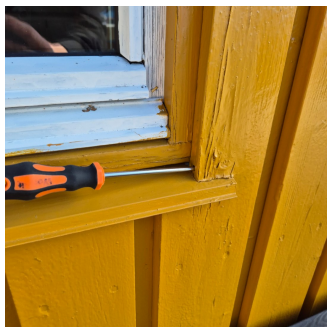
TG 2 Veggkonstruksjon

Det er registrert økende vær- og aldersslitasje på overflater, stedvise avskalinger og oppsprekninger, råte og påkjente bord.

Omrammingsbord er stedvis satt helt ned på beslag, dette er en skadeutsatt løsning med fare for fuktopptrekk og påfølgende råteskader.

Mangelfull luftespalte og smådyrsperre bak kledning.

Lokale utbedringer og vedlikeholdstiltak.
Råteskadet trevirke må utskiftes.

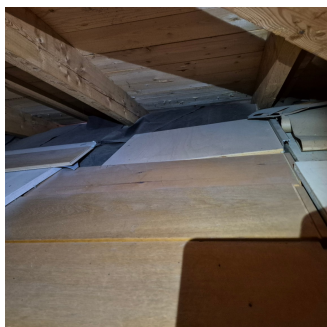
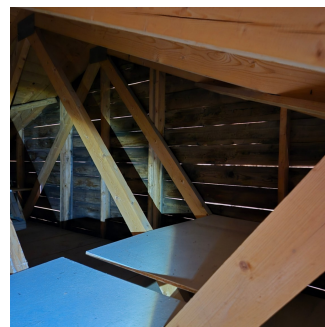
TG.2 Takkonstruksjon/Loft

Det er registrert stedvise misfarginger og fuktmerker i undertak og trekonstruksjoner.
Mangelfull lufting langs raft, dette medfører økt risiko for kondens-/fuktproblematikk på kaldloft.
Spør etter aktivitet av mus på loftet.
Stedvis store tørkesprekker i kledning på gavl, dette medfører økt fare for fuktinntrengning på loftet.

Nærmere undersøkelser anbefales, samt lokale utbedringer i henhold til registrerte forhold.

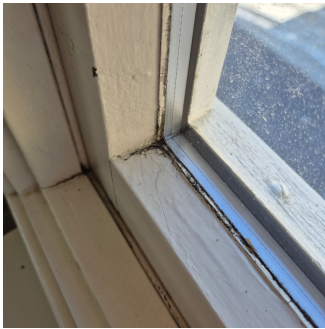
TG.2 Vinduer

Det er registrert vær- og aldersslitasje, med enkelte påkjente karmen og omramminger, stive pakninger og slitasjer i låsemekanismer. Enkelte vinduer tar i karm og har behov for justeringer.

Stedvise råteskader i enkelte karmen og omramminger.

Eldre vinduer og innsettsdetaljer øker faren for skjulte skader som følge av vanninntrengning over tid i tilstøtende konstruksjoner. Dette lar seg som oftest ikke oppdage uten inngrep. Kjøper gjøres oppmerksom på dette.

Lokale utbedringer og vedlikeholdstiltak.

Vinduer har oppnådd en alder som tilsier at det er påregnelig med utbedringer og utskiftinger.

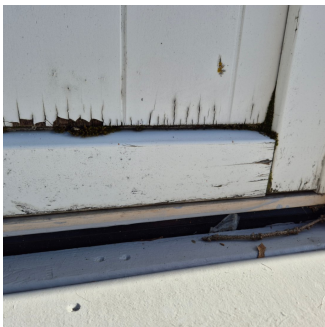
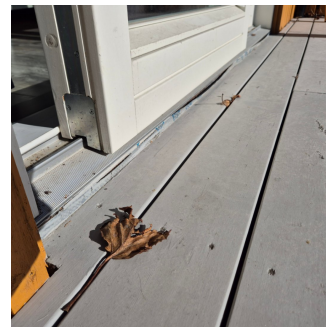
TG 2 Dører

Det er registrert økende vær- og bruksslitasje på dører. Stedvise hakk og sår. Enkelte dører har behov for justeringer.

Balkongdør er fuktpåkjent med svellinger utvendig.

Manglende beslags-/tetteløsning mot terskel på heve-skyvedør.

Vedlikeholdstiltak og lokale utbedringer.

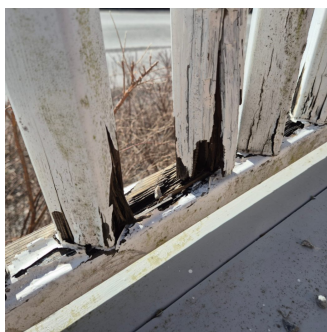
TG 3 Balkonger, terrasser og rom under balkonger

Råteskader i rekkverk på flere områder.

Lokale utbedringer og opprettinger. Råteskadet trevirke må utskiftes.

Kostnadsestimat: 20 000 - 100 000

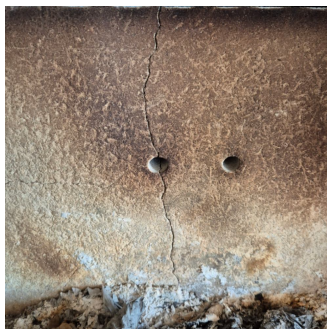
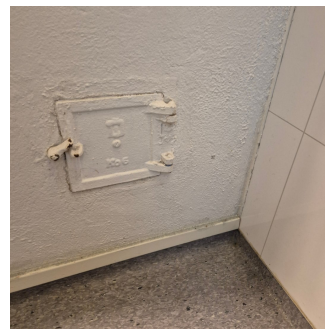
• Det er påvist sprekker i ildfast stein inne i ovnen.

• Det må foretas tiltak for å lukke avviket.

• Skadet stein i ovnen må skiftes ut for å lukke avviket.

Kostnadsestimat: 20 000 - 100 000

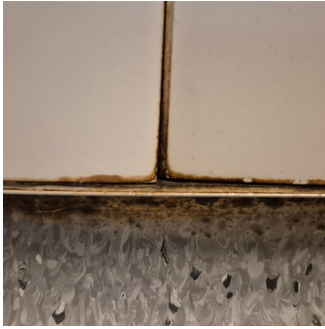
Det er registrert fuktskader, sprik i skjøter og svellinger i nedre del av veggplater i dusjsone.

Forhøyede fuktverdier ved kapasitiv måling på overflater i dusj, dette kan indikere fuktinntrengning bak plater.

Stedvis ufagmessig utførelse av veggplater med trapping av plater, enkelte plater ligger løst mot hjørnelister og har mangelfull tetting.

Lokale utbedringer. Plater med fuktskader må utskiftes.
Skjulte skader/følgeskader i tilstøtende konstruksjoner som følge av fuktinntrengning kan ikke utelukkes.
