Tilstandsrapport

📍 Grustaket 10A , 7654 VERDAL

Befaringsdato: 26.02.2026

Oppdragsnr.: 14432-2261

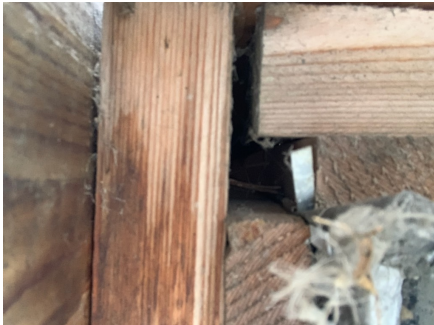
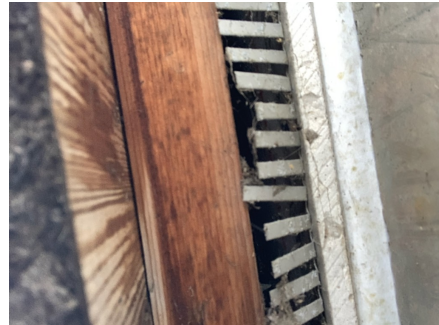
TG2 Veggkonstruksjon

Registrert avvik ved smådyrsperre bak kledning stedvis.

Det er ukjent vedrørende vindsperre bak kledning, registrert gipsplater bak kledning i underkant av denne ved grunnmur.

Tilstand på vindsperre vites ikke, værutsatt løsning med spalte-kledning.

Det er behov for utbedringer av smådyrsperre.

Utføre nærmere kontroll av vindsperre bak kledning.

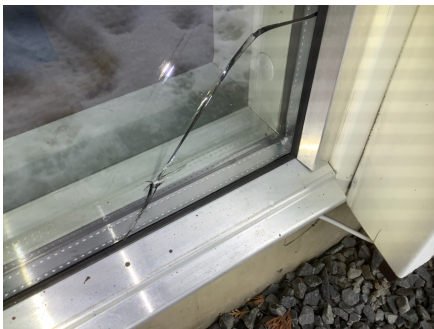
Vinduer - 2

Vindu kjøkken / spisestue.

Registrert sprekk i glass i nederste glassfelt.

Glass må byttes.

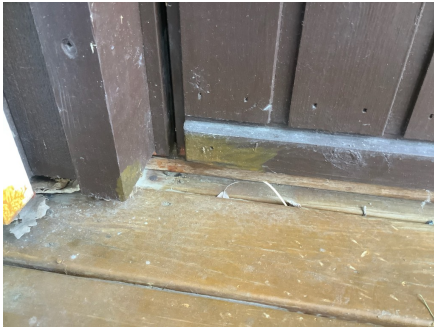
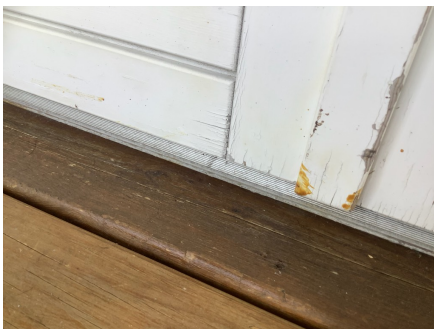
Dører

Ytterdør bod.

Døra tar i terskel.

Balkongdør.

Tregheter i låse og lukkemekanismen

Noe manglende understøttelse ved terskel.

Det er behov for fortløpende vedlikehold og utbedringer.

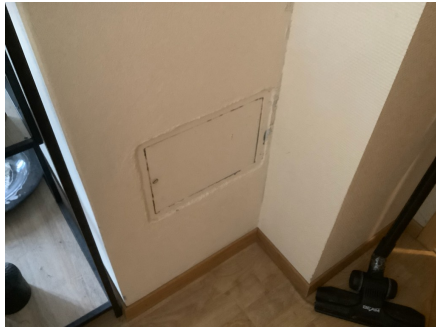
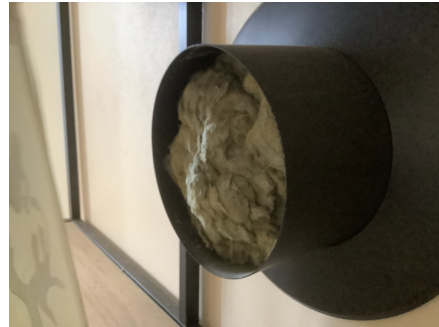
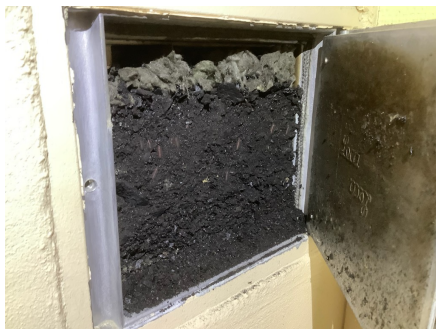
! TG 3 Pipe og ildsted

- Det er påvist brennbart materiale nærmere enn 300 mm fra sotluke/feieluke.
- Ildfast plate mangler på gulvet under sotluke/feieluke på pipe.

Mye sot innenfor sotluka.

Røykrør tettet med isolasjon.

- Det anbefales å montere ildfast plate under luker på pipe.
- Det må foretas tiltak for å lukke avviket.

Røykrør må tettes forskriftsmessig.

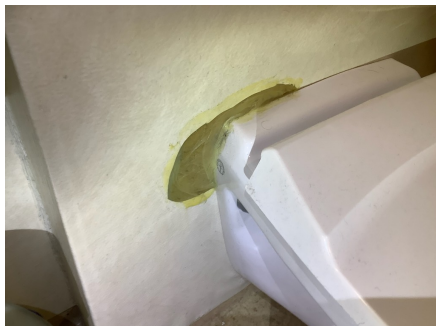
TG 2 Overflater vegger og himling

Registrert løs våtromstapet med hull i denne inne i dusjsonen, oppsprekking i skjøt. Mangler våtromstapet ved innebygd sistene, etablert silikon i dette området.

Anbefaler etablere et dusjkabinett med tett bunnramme og vegger samt kontrollert avrenning fra dette, videre bør det utføres jevnlig rens av sluk for å holde denne åpen til en hver tid.

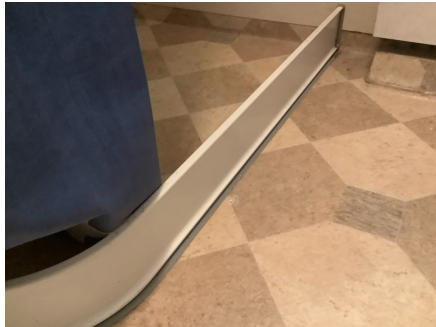
TG 2 Overflater Gulv

- Det er påvist avvik i fallforhold til sluk i forhold til krav i forskrift på byggetidspunktet.

Feil fall på gulv, fall på gulv inn mot bod på deler av gulvet.

Registrert at bunnramme ved dusjsonen er tett, dette er uheldig med tanke på lekkasjevann i fra andre vanninstallasjoner på badet ikke renner ned i sluket. Som et forebyggende tiltak bør det vurderes å etablere en slisse / drengåpning i bunnramma.

Anbefaler etablere et dusjkabinett med tett bunnramme og vegger samt kontrollert avrenning fra dette, videre bør det utføres jevnlig rens av sluk for å holde denne åpen til en hver tid.

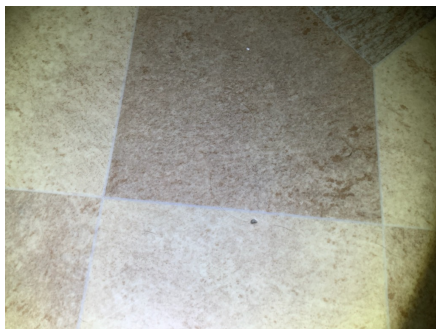
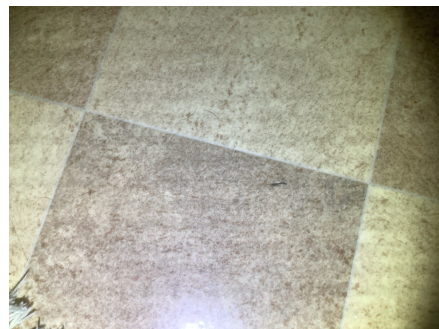
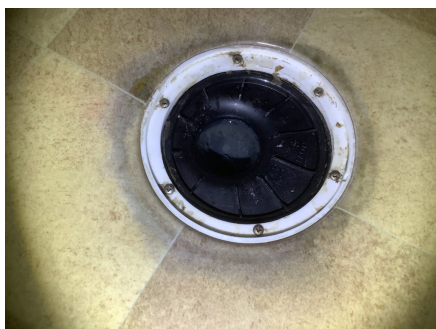
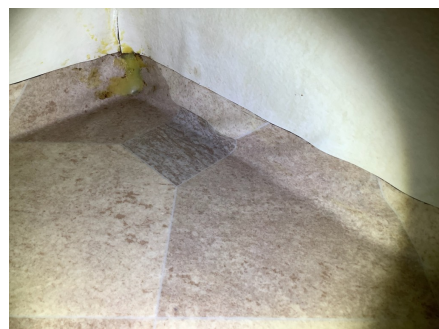
Sluk, membran og tettesjikt

- Mer enn halvparten av forventet brukstid er passert på membranløsningen.

Registrert rift / skader i belegg.

Misfarging belegg rundt sluk, løst belegg ved oppbrett inne i dusjsonen samt at det er etablert silikon i hjørnet på oppbrett vegg inne i dusjsonen. Etter som vinylbelegg er membran, sammenfaller punktet med registrert avvik under punkt ``Overflater Gulv``

Anbefaler å etablere et dusjkabinett med kontrollert avrenning fra dette samt utføre jevnlig rens av sluk for å holde denne åpen til en hver tid.

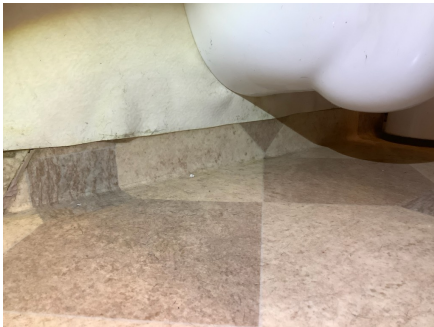
Sanitærutstyr og innredning

- Det er ikke påvist tilfredsstillende løsning for å synliggjøre lekkasje fra innebygget systerne.
- Det er avvik:

Det ble registrert at innredning er fuktpåkjent / oppsvellet.
Skade i servant.

- Tiltak:
 - Uten dreneringsløsning/lekkasjesikring kan lekkasjer pågå over lang tid uten å bli oppdaget. Dette kan føre til omfattende fuktskader i omkringliggende byggematerialer.
- Innredning fungerer med dette avviket, men anbefales byttet dette med tanke på lette renhold.

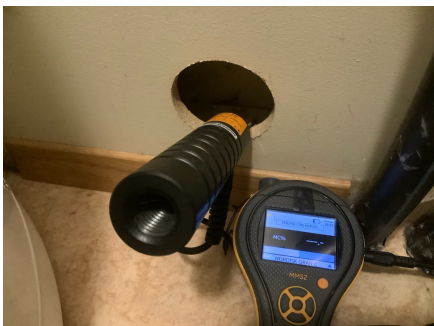
TG 0 Tilliggende konstruksjoner våtrom

Hulltaking er foretatt i vegg fra bod, uten å påvise unormale forhold.

Ved fuktmålinger inne i veggkonstruksjonen ble det ikke registrert negative fuktindikasjoner noe som indikerer på tørt trevirke.
