# Tilstandsrapport

Boligbygg med flere boenheter

Seljebergan 15 , 9300 FINNSNES

Befaringsdato: 15.01.2026

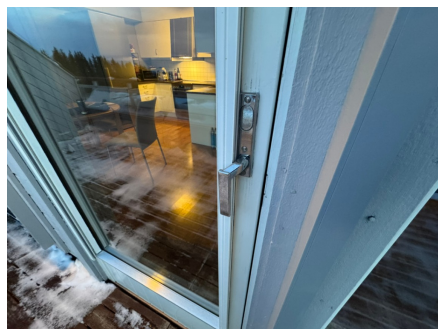
Balkongdøren tar i karmen ved åpning og lukking, og den fremstår som værslitt.

Værslitt.

Balkongdøren bør justeres og overflatebehandles for å hindre videre slitasje og sikre funksjonalitet.

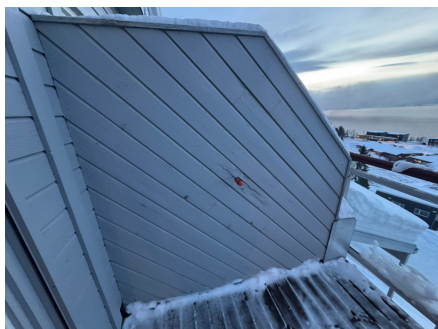
Terrassedekket er værslitt, og det er råteskader i leveggen.

Råteskader.

Terrassedekket bør vedlikeholdes, og råteskader i leveggen må utbedres for å forhindre ytterligere forringelse av materialene og redusert levetid. Dersom tiltak ikke iverksettes, kan dette føre til økt risiko for fuktskader, svekket konstruksjon og behov for mer omfattende reparasjoner på sikt.

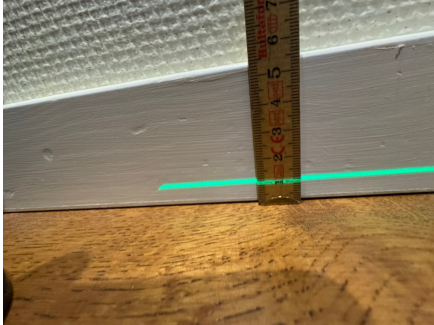
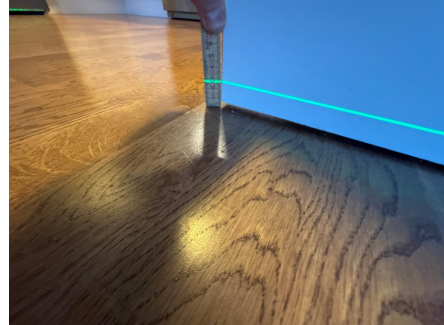
Det er målt høydeforskjell på mellom 15–30 mm gjennom hele rommet i stuen.

Tilstandsgrad 2 gis med bakgrunn i standardens krav til godkjente måleavvik.

Det bør vurderes utbedring av høydeforskjellene dersom dette medfører bruksmessige ulemper eller ved fremtidig oppussing. Konsekvensen av å ikke utbedre kan være redusert komfort, utfordringer med innredning og risiko for snublekanter.

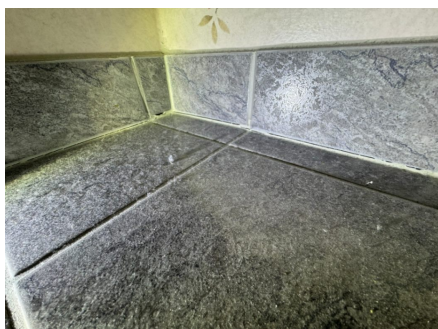
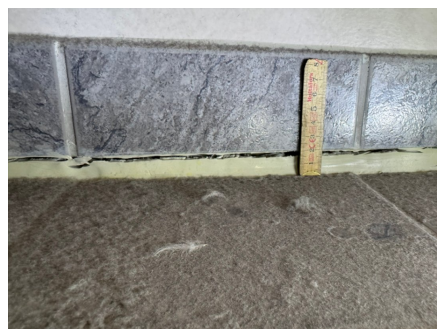
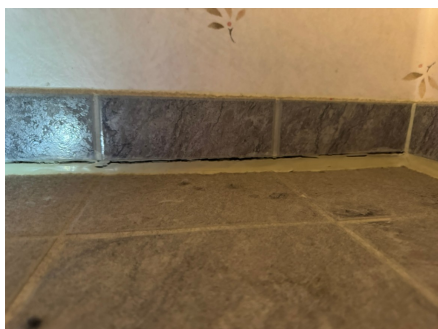
Badegulvet er oppbygd med påstøp over trykkfast isolasjon. Det er sprekk i flisen i overgangen mellom gulv og vegg.

Det er påvist stedvise riss i flisfugene.

Slike riss og sprekker kan indikere bakenforliggende fuktskader, og konstruksjonen bør observeres jevnlig for å vurdere utvikling.

Eksempel på sprekker i overgangen mellom gulv og vegg.

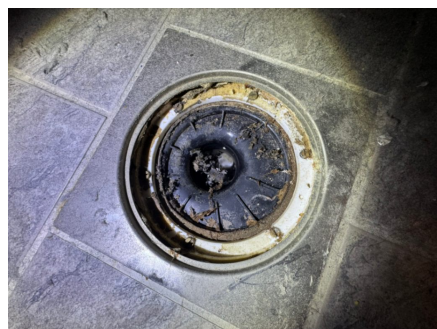
Sluket er plassert under dusjkabinettet, noe som gir begrenset mulighet for inspeksjon og rengjøring.

Sluk.

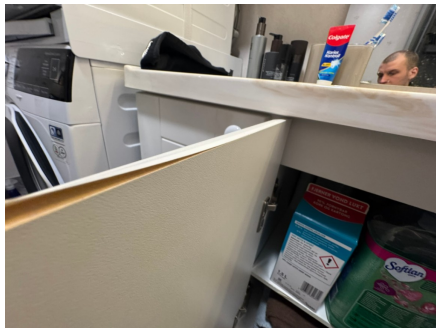
Løs folie.

Folien på skapdøren bør festes eller byttes for å hindre videre skade og forringelse av innredningen. Dersom tiltak ikke utføres, kan det føre til ytterligere avskalling og redusert levetid på skapet.

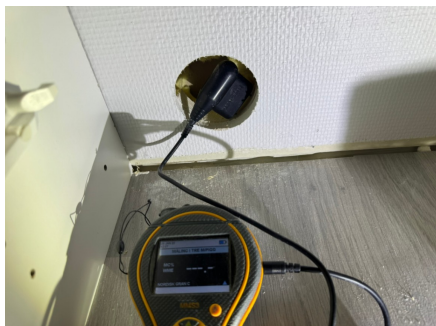
Hulltaking er foretatt uten å påvise unormale forhold. Hulltaking er foretatt fra soverommet mot dusjkabinett. Fuktkvotemåling (vekt%) i konstruksjonen ble ikke registrert. Våre fuktmålere angir ikke fuktverdier lavere enn 6vektprosent.

Fuktmåling.

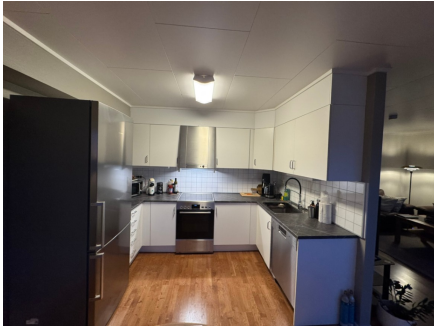
Kjøkkenet har innredning med glatte fronter. Benkeplaten er av laminat. Det er avsatt plass til hvitevarer. Jeg anbefaler at skapdører justeres.

Kjøkkeninnredning.

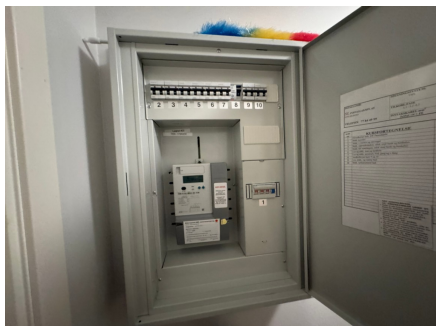
Sikringsskapet.

**Ja** Det anbefales at det gjennomføres el-takst på anlegget slik at hele anlegget er gjennomgått etter NEK 405-20. Årsaken til anbefalingen er at det er utført arbeider på det elektriske anlegget som mangler dokumentasjon samt at det ut fra alderen på anlegget og dets komponenter vil være avvik som en bygningssakkyndig ikke vil avdekke ved visuell kontroll. En eltakst skiller seg fra elkontroll ved at eltakst også kan omhandle økonomiske forhold. En eltakst vil ha som formål å sette en økonomisk kostnad for å korrigere en uønsket tilstand på det elektriske anlegget. Bestemmelsene i Avhendingslova til dokumentasjon av tilstand har blitt skjerpet. Både selger og kjøper vil derfor dra stor nytte av å ha en uhildet rapport fra sertifisert fagperson å unngå fremtidige konflikter.
