# Tilstandsrapport

Kjedehus

Krokveien 18, 1820 SPYDEBERG

Befaringsdato: 15.05.2025

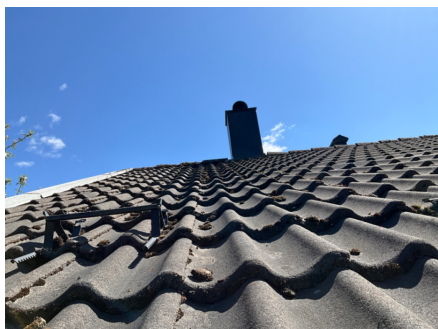
- Taket er kun vurdert fra bakkenivå og dels via takfot av sikkerhetsmessige årsaker, og observasjonen er begrenset. Skader kan forekomme som ikke er synlige uten nærmere undersøkelse.

- Lokal utbedring må utføres.
- Når takteking og undertak begynner å bli gamle, øker risikoen for lekkasjer, noe som kan føre til omfattende og kostbare reparasjoner av underliggende konstruksjoner dersom en ikke foretar tiltak på konstruksjonene før dette oppstår.
- Taktekingen er eldre, og det er påvist slitasje/mosevekst. Mosen bør fjernes for å hindre fuktopphopning og forlenget nedbryting av taktekingen. Taket bør følges opp jevnlig med tanke på slitasje, og utskifting kan bli nødvendig på sikt.

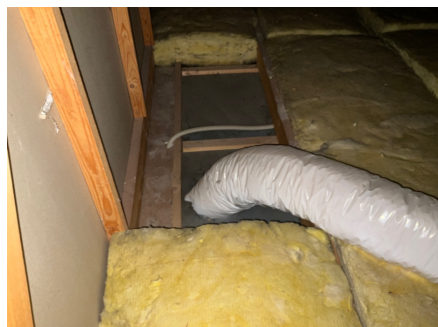
- Utettheter i dampspærren bør tettes for å hindre fuktvandring fra inneluften til tilliggende konstruksjoner. Uten tiltak kan det oppstå kondensering, som over tid kan føre til fuktskader, redusert isolasjonsevne og muggsoppdannelse.

- Isolasjon på loft bør etableres tilstrekkelig, om ikke vil dette redusere isoleringsevnen, og det er høyere risiko for kondensering/fuktskader i områdene.

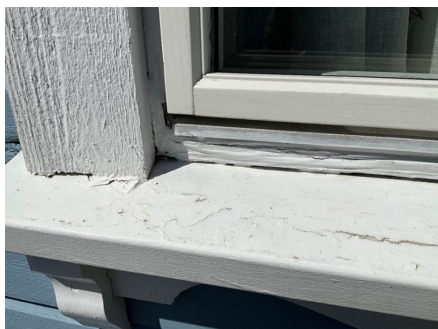
- Det er påvist vinduer med fukt/råteskader.

- Påvist ett vindu med råteskader.

- Vindu med råteskade må byttes om avviket skal lukkes.

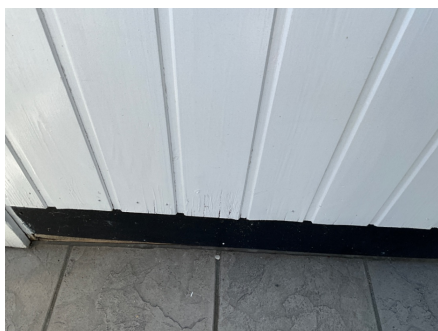
- Karmene i dører er værslitte utvendig og det er sprekker i trevirket.
- Påvist slitasje på dører, bærer preg av elde og manglende vedlikehold.

- Det må påregnes noe vedlikehold og at enkelte dører må skiftes ut.

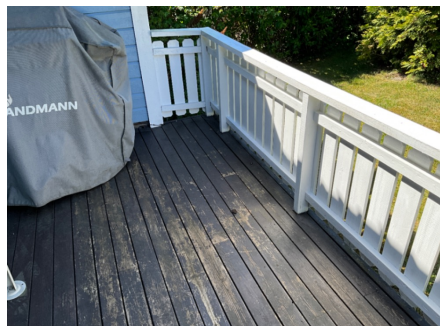
- Konstruksjonene har skjevheter.
- Det er påvist skjevheter i terrasseplattingen på bakkeplan, sannsynligvis som følge av utilstrekkelig eller mangelfullt grunnarbeid.

- Lokal utbedring må utføres.
- For å rette opp skjevhetene i terrassen, bør grunnarbeidet vurderes og eventuelt forbedres for å hindre videre setninger. Dersom tiltak ikke utføres, kan skjevhetene forverres over tid, noe som kan redusere stabiliteten og sikkerheten til terrassen.
