# Tilstandsrapport

Selveierleilighet.

Grønnegata 49, 2317 HAMAR

Oppdragsnr.: 21632-2075

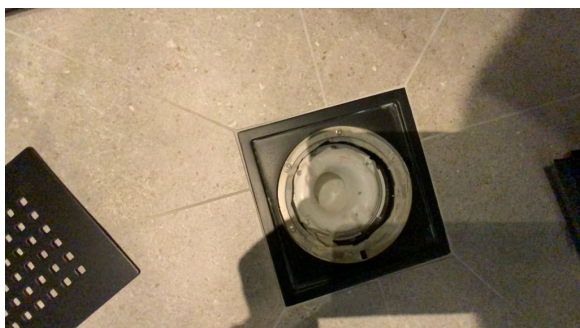
Plastsluk

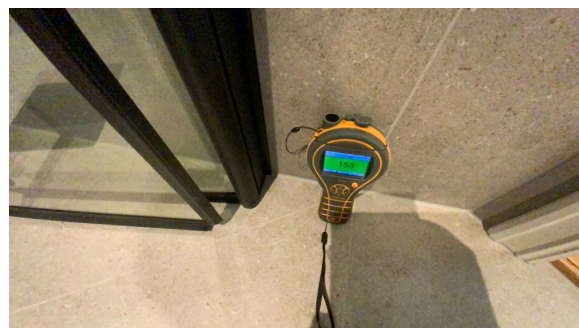
Ved bruk av fuktindikator på utsatte steder registrerte jeg ingen unormale verdier.

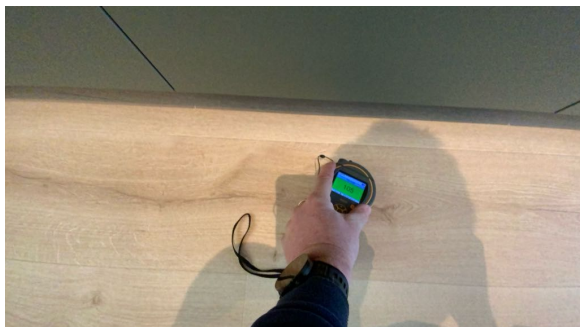
Ved bruk av fuktindikator registrerte jeg ingen unormale verdier.

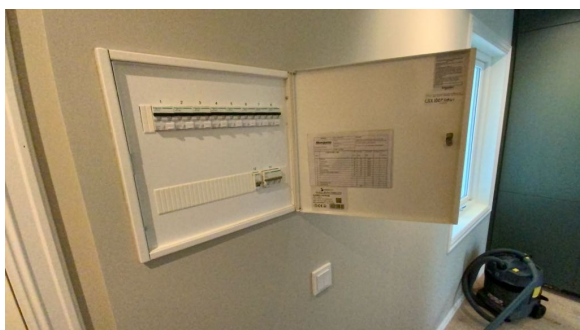
EI-skap med automatsikringer.
