# Skjoldingsneset 88 5337 RONG

## Tilstandsrapport Eierskifte

Boligtype: Enebolig

Byggeår: 2012

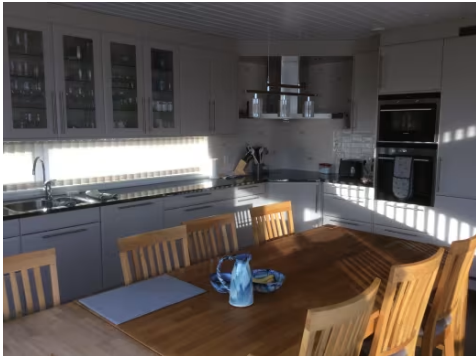
Romslig kjøkken med spiseplass.

Er det påvist fukt /skader rundt vask/kjøleskap/oppvaskmaskin?	Nei
Er det påvist skader på kjøkkeninnredning utover normal slitasje?	Nei
<b>Oppsummering av overflater og innredning</b>	<b>TG-1</b>
Vinkelformet kjøkkeninnredning med lyse profilerte fronter. Stein benkeplater. Fliser mellom overskap og benkeplate. Her er induksjonstopp, ventilator, høyskapmontert stekeovn og kondensatoren (dampovn). Her er også integrert oppvaskmaskin og integrert kjøleskap. Lite slitasje på overflater og innredning. Spiseplass til 8-10 personer.

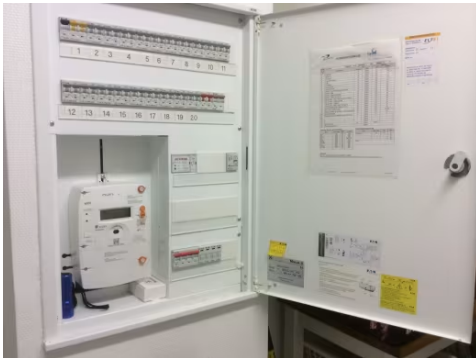
Sikringskap på vaskerom.

Er det foretatt kontroll av det lokale el tilsyn i løpet av de siste 5 år	Nei
Type sikringer	Automatsikringer
Sikringskap med overspenningsvern og 21 stk jordfeilsautomatsikringer og 1 stk automatsikring.	
Er det gjennomført arbeider etter opprinnelig byggeår?	Ja
Montert ny kurs til lader i garasje, samt ny kurs til utestue.	
Er det manglende samsvarserklæring på arbeider utført etter 01.01.1999?	Ja
Er det manglende kursfortegnelse?	Nei
Er det manglende samsvar mellom kursfortegnelse og antall sikringer?	Nei
Er det tegn på varmgang (termiske skader) på kabler, brytere, downlight, stikkontakter, og elektrisk utstyr?	Nei
Er kabler utilstrekkelig festet?	Nei
Er det tegn til at kabelinnføringer og hull i inntak og sikringskap ikke er tette?	Nei
Spørsmål til eier: Løses sikringene ofte ut?	Nei
Spørsmål til eier: Har det vært brann, branntilløp eller varmgang i anlegget?	Nei

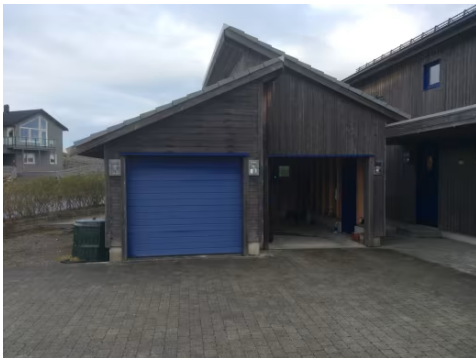
Tg2 grunnet kondensering på vegger og mugg. Det er nymontert 4 stk ventiler for å øke luftgjennomstrømning og derav utlufting av garasje.

Dobbel garasje.

Beskrivelse	
Dobbel garasje oppført med trekonstruksjoner på ringmur og gulv i betong. Yttertak med sperr, sutaksbord og takpanner. Kebonykledning. 2 porter med elektrisk portåpner, samt ekstern dør. 4 vinduer fra byggeår. Innlagt elektrisitet. Ladeuttak for elbil montert.	
Noe mugg og ,kondensering på vegger og sutaksplater.	
<b>Oppsummering av øvrig</b>	<b>TG-2</b>
Tg2 grunnet kondensering på vegger og mugg. Det er nymontert 4 stk ventiler for å øke luftgjennomstrømning og derav utlufting av garasje.	
<b>Anbefalte tiltak / ytterligere undersøkelser anbefales</b>	
Det bør avklares om kondens i tak skyldes lekkasje eller kondens. Her var ikke lufteluker på min første befaring, men tømmer hadde montert dette etter råd fra meg. Befaring nr 2 er for tett opptil nymonteringsdato på lufting, så jeg kan ikke avklare om dette er et forhold som bedrer seg nå selv.

Det bør avklares om kondens i tak skyldes lekkasje eller kondens. Her var ikke lufteluker på min første befaring, men tømmer hadde montert dette etter råd fra meg. Befaring nr 2 er for tett opptil nymonteringsdato på lufting, så jeg kan ikke avklare om dette er et forhold som bedrer seg nå selv.

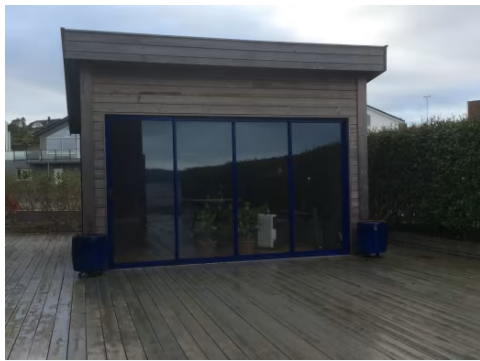
Utestue.
